1 2 3 4 5 6 7 8 9	1 2 3 4 5 6 7 8 9	1 2 3 4 5 6	7 8 0	
COMUNE DI BERGAMO PIANO PARTICOLAREGGIATO A CONTENUTO PAESISTICO DEI COLLI INVENTARIO DEI BENI CULTURALI AMBIENTALI			MONUMENTI	
DENOMINAZIONE villa Cinquandò - parte antica		eroca sec. XIV - XIX	NUMERO SCHEDA	
ocalità Cinquandò via Valle		n. giv. 16		
CATASTO Redona, F 2, mp 187			1 0 3 0 3 1	
PROPRIETA Privata	USO ATTUALE abitazione (1 famiglia)	A Inconstente	No.

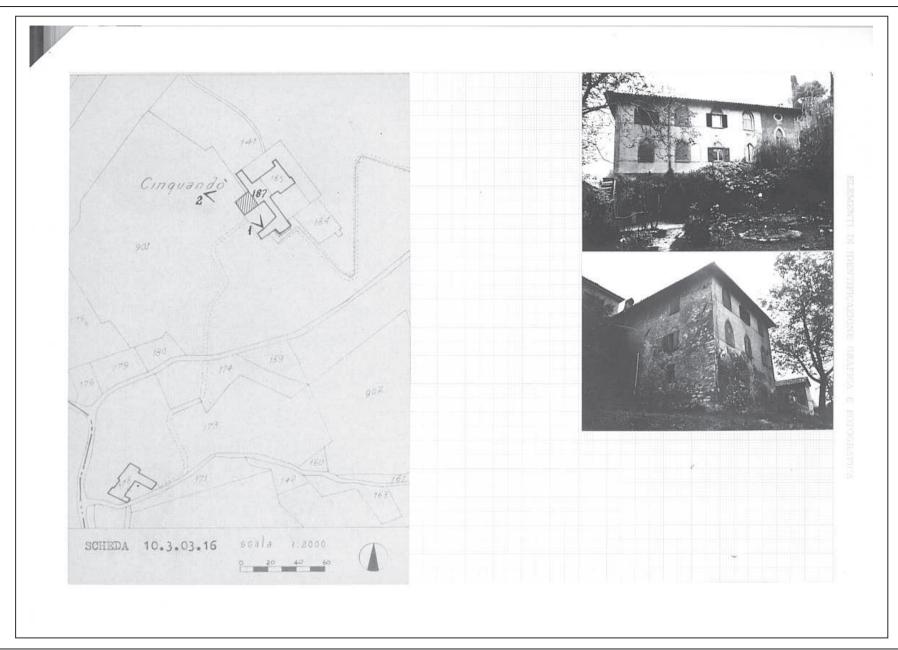
a piano terreno, locali a volta -			
	pozzo, ancora in uso			
MADDA 1909 - DOTANDT TV 142 145	archi acuti nel portico con oculo intermedio		+	
MAPPA 1808; PELANDI, IV, 143-145	finestre archiacute			
	cortile recintato	OSSERVAZIONI abitazione non allacciata		
DOCUMENTI ANNESSI NEG. C 40.36a / C 40.37a		all'acquedotto		
		REDATTA DA V. Zanella	1L ott. 77	
		VISTA DA	H.	
1 2 3 4 5 6 7 8 9	1 2 3 4 5 6 7 8 9	t 2 3 4 5 4	7 8 9
