| 1 2 3 4 5 6 7 8 9 | | | | | | | | | | 1 2 3 4 5 6 7 8 9 | | | | | | | | | | 1 2 3 4 5 6 7 8 9 | | | | | | | | | | | | | | | | | | | | | | | | | | | | | | | | | | | | | | | | | | | | | | | | | | | | | | | | | | | | | | | | | | | | | |
|---|--|--|--|--|---|--|--|--|--|---|--|--|--|--|---|--|--|--|--|---|--|--|--|--|---|--|--|--|--|---|--|--|--|--|---|--|--|--|--|---|--|--|--|--|--|--|--|--|--|--|--|--|--|--|--|--|--|--|--|---|--|--|--|--|--|--|--|--|--|--|--|--|--|--|--|--|--|--|--|--|--|--|--|--|--|--|--|--|--|
| <b>COMUNE DI BERGAMO</b> | | | | | | | | | | | | | | | | | | | | <b>INVENTARIO DEI BENI CULTURALI E AMBIENTALI</b> | | | | | | | | | | | | | | | | | | | | <b>MONUMENTI</b> | | | | | | | | | | | | | | | | | | | | | | | | | | | | | | | | | | | | | | | | | | | | | | | | | |
| DENOMINAZIONE <u>Rustico dell'Istituto del Buon Pastore</u> | | | | | | | | | | | | | | | | | | | | EPOCA <u>Sec.XX(prima 1940)</u> | | | | | | | | | | | | | | | | | | | | NUMERO SCHEDA | | | | | | | | | | | | | | | | | | | | | | | | | | | | | | | | | | | | | | | | | | | | | | | | | |
| LOCALITA' <u>Città Alta - Belfante dei Rivola</u> | | | | | | | | | | | | | | | | | | | | VIA <u>Porta Dipinta</u> | |

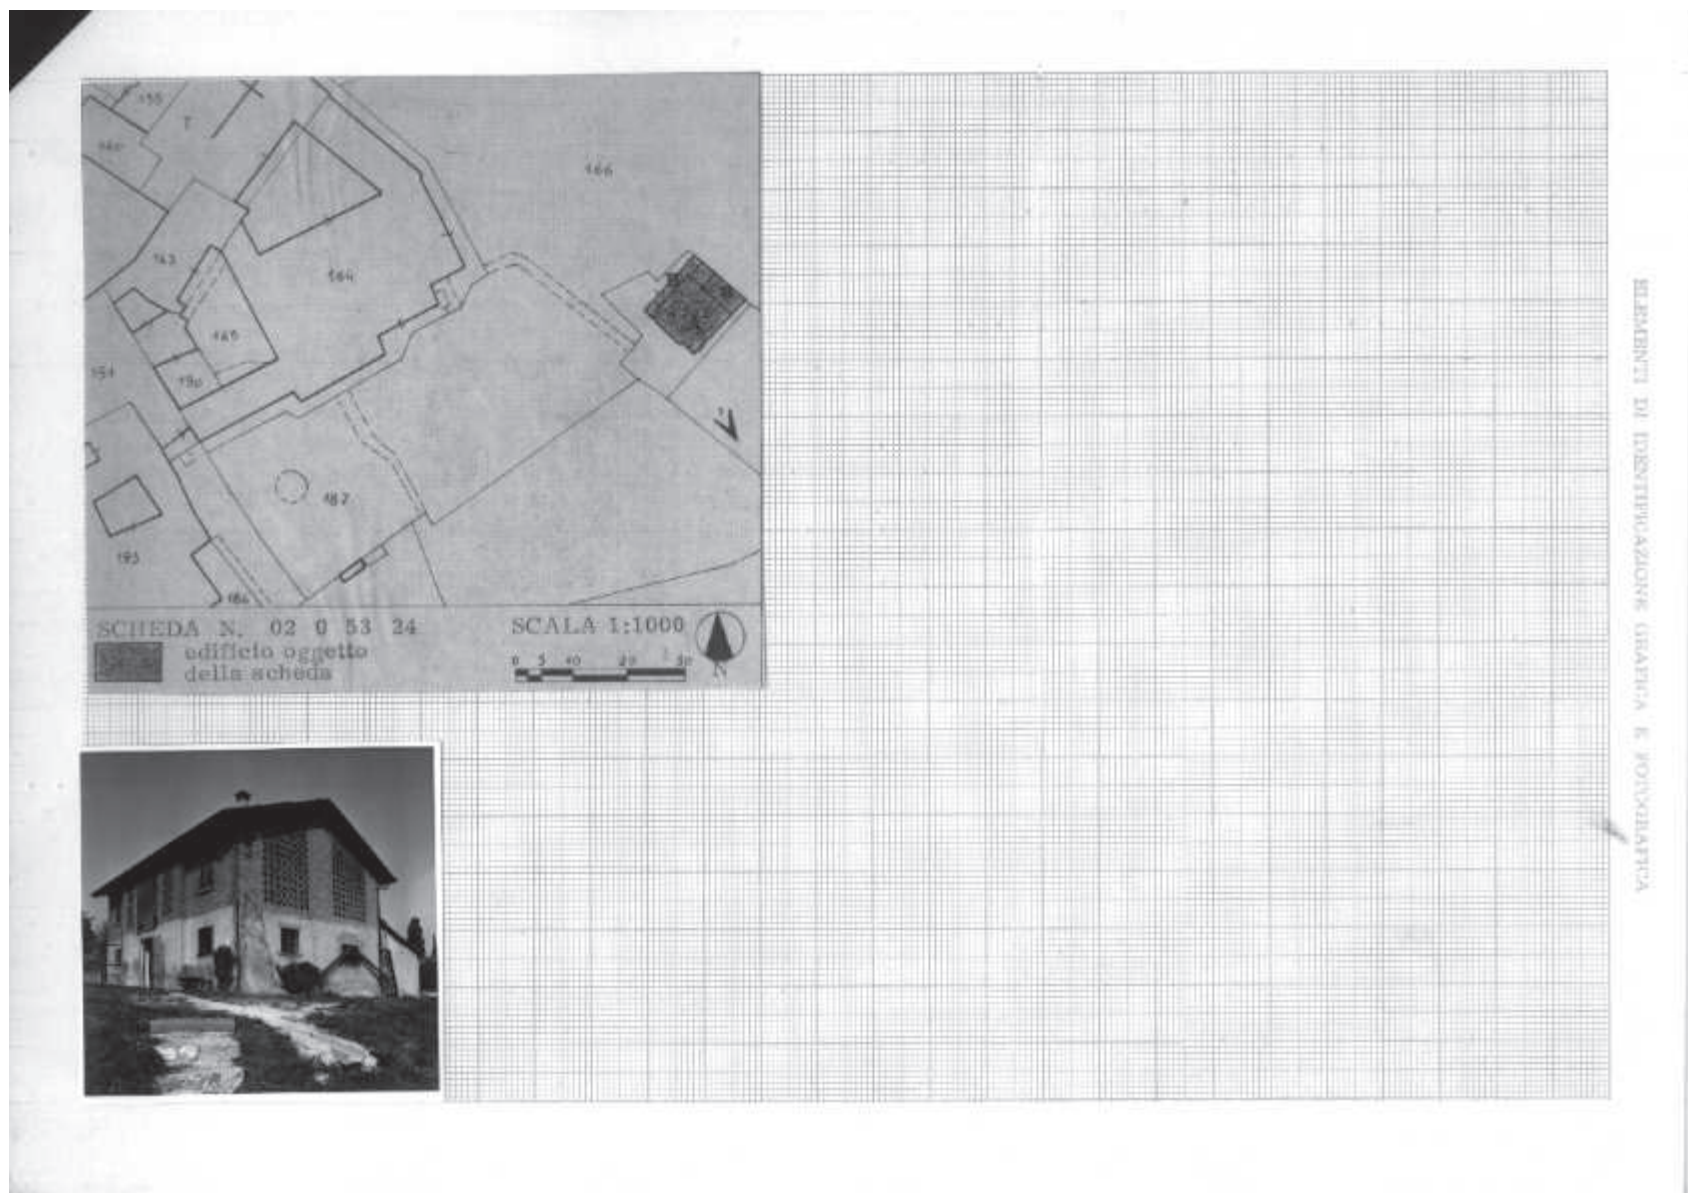
| 1 2 3 4 5 6 7 8 9 | | | | | | | | | | 1 2 3 4 5 6 7 8 9 | | | | | | | | | | 1 2 3 4 5 6 7 8 9 | | | | | | | | | | | | | | | | | | | | | | | | | | | | | | | | | | | | | | | | | | | | | | | | | | | | | | | | | | | | | | | | | | | | | |
|---|--|--|--|--|---|--|--|--|--|---|--|--|--|--|---|--|--|--|--|---|--|--|--|--|---|--|--|--|--|---|--|--|--|--|---|--|--|--|--|---|--|--|--|--|--|--|--|--|--|--|--|--|--|--|--|--|--|--|--|---|--|--|--|--|--|--|--|--|--|--|--|--|--|--|--|--|--|--|--|--|--|--|--|--|--|--|--|--|--|
| EPOCA DI COSTRUZIONE <u>Sec.XX (1912)/.</u> | | | | | | | | | | | | | | | | | | | | | | | | | | | | | | Edificio isolato. Pianta rettangolare. Tetto a falde. 2 piani. A P.T. aperture rettangolari inferrate: ingresso sul fronte ovest. 1°P. finile: fronte ovest larga apertura centrale e finestre laterali. Fronti est e sud finestre a griglia di mattoni. | | | | | | | | | | | | | | | | | | | | | | | | | | | | | | STRUTTURE E MATERIALI P.T. muratura in pietrame intonacato; 1°P. in mattoni a vista. Tetto e solaio in legno. Manto in marsigliesi. Alcuni contorni in arenaria. Scale in legno. Corpo aggiunto in mattoni intonacati; tetto in legno; manto in coppi. Tettoia a nord in legno. | | | | | | | | | | | | | | | | | | | | | | | | | | | | | |
| TRASFORMAZIONI <u>Corpo di fabbrica ad un piano addossato al fronte est, con copertura a una falda. Tettoie sul fronte nord.</u> | | | | | | | | | | | | | | | | | | | | | | | | | | | | | | CARATTERISTICHE PARTICOLARI <u>Fronte nord cieco. Internamente piccola fontana a tazza in marmo. Gronda con travetti a vista.</u> | | | | | | | | | | | | | | | | | | | | | | | | | | | | | | PROPOSTE DI RESTAURO <u>Togliere corpi di fabbrica aggiunti. Reintonacare il P.T. Sistemazione degli spazi immediatamente esterni.</u> | | | | | | | | | | | | | | | | | | | | | | | | | | | | | |
