1	2	3	4	5	6	7	8	9	1	2	3	4	5	6	7	8	9	1	2	3	4	5	6	7	8	9																						
COMUNE DI BERGAMO									INVENTARIO DEI BENI CULTURALI E AMBIENTALI									MONUMENTI																														
DENOMINAZIONE Edificio residenziale									EPOCA XV-XVI-XIX-XX (dopo)									NUMERO SCHEDA																														
LOCALITÀ Borgo Canale									via Borgo Canale/via Sudorno n. civ. 9B-11/945									4																														
CATATO Com. cens. Valle d'Astino / fg. 1/ mp. 183-184																																																
PROPRIETÀ privata									USO ATTUALE residenza																																							
STATO DI CONSERVAZIONE	A Buono	B Medio	C Cattivo	SISTEMATURA PORTANTE	X	n	c	PARTI COMPLEMENTARI	A	B	C	COPERTURA	A	X	C	INTERNO	A	X	C	UMIDITÀ	A	Indistinti	B	Tracce	C	Rilevante	A	B	X						GRADO													
PROTEZIONE ESISTENTE	D.M. 14/3/67								PRG 1969: N.A. art. 11																																3

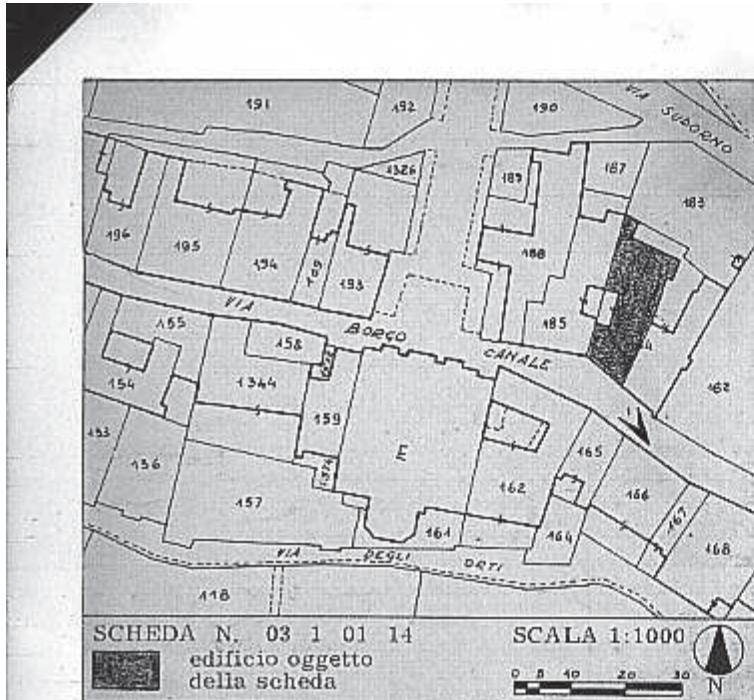
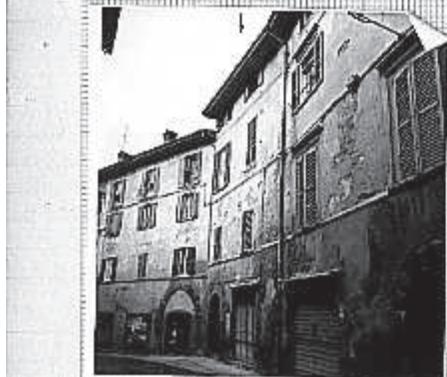
- (*) dell'edificio ha 4 piani: la composizione dei fronti è molto irregolare con aperture di differenti dimensioni. L'edificio ha anche un'entrata dal giardino, posta al 3° piano sul fronte nord.

- (Δ) corniciata in cotto. Parecchi conterni di aperture fra cui l'architrave della bottega, sono in legno. Al 3°P. le aperture hanno le tapparelle e il davanzale sporgente in cemento. Sopra l'apertura nel muro di cinta, affresco rettangolare incassato con scena sacra. Tracce di intonaco antico.

- (**) cede dal 2° e dal 3° piano dell'edificio. Il giardino arriva fino alla via Sudorno dove è cintato da un muro leggermente scarpatato da cui sporge un alto portale con apertura arcuata e grossa cornice modanata.

- (\\$) ti con pietre di forma irregolare. Marcapiani in cemento.
- (+) Nei fronti sul cortile ordinare per dimensioni, allineamenti e materiali le aperture delle finestre. Restauro dell'affresco sul portale del muro di cinta su via Sudorno. Rifare pavimentazione androne e cortile.
