| 1 2 3 4 5 6 7 8 9 | | | | | | | | | 1 2 3 4 5 6 7 8 9 | | | | | | | | | 1 2 3 4 5 6 7 8 9 | | | | | | | | | | | | | | | | | | | | | | | | | | |
|---|--|--|---|--|--|---|--|--|---|--|--|---|--|--|---|--|--|---|--|--|---|--|--|---|--|--|---|--|--|---|--|--|---|--|--|---|--|--|---|--|--|--|--|--|
| <b>COMUNE DI BERGAMO</b> | | | | | | | | | | | | | | | | | | <b>INVENTARIO DEI BENI CULTURALI E AMBIENTALI</b> | | | | | | | | | | | | | | | | | | <b>MONUMENTI</b> | | | | | | | | |
| DENOMINAZIONE <u>Edificio residenziale</u> | | | | | | | | | | | | | | | | | | EPOCA <u>sec. XIX-XX (prima o dopo 1940)</u> | | | | | | | | | | | | | | | | | | NUMERO SCHEDA | | | | | | | | |
| LOCALITÀ <u>Borgo Canale</u> | | | | | | | | | | | | | | | | | | via <u>Borgo Canale</u> | | | | | | | | | | | | | | | | | | <u>N. CIV. 33</u> | | | | | | | | |

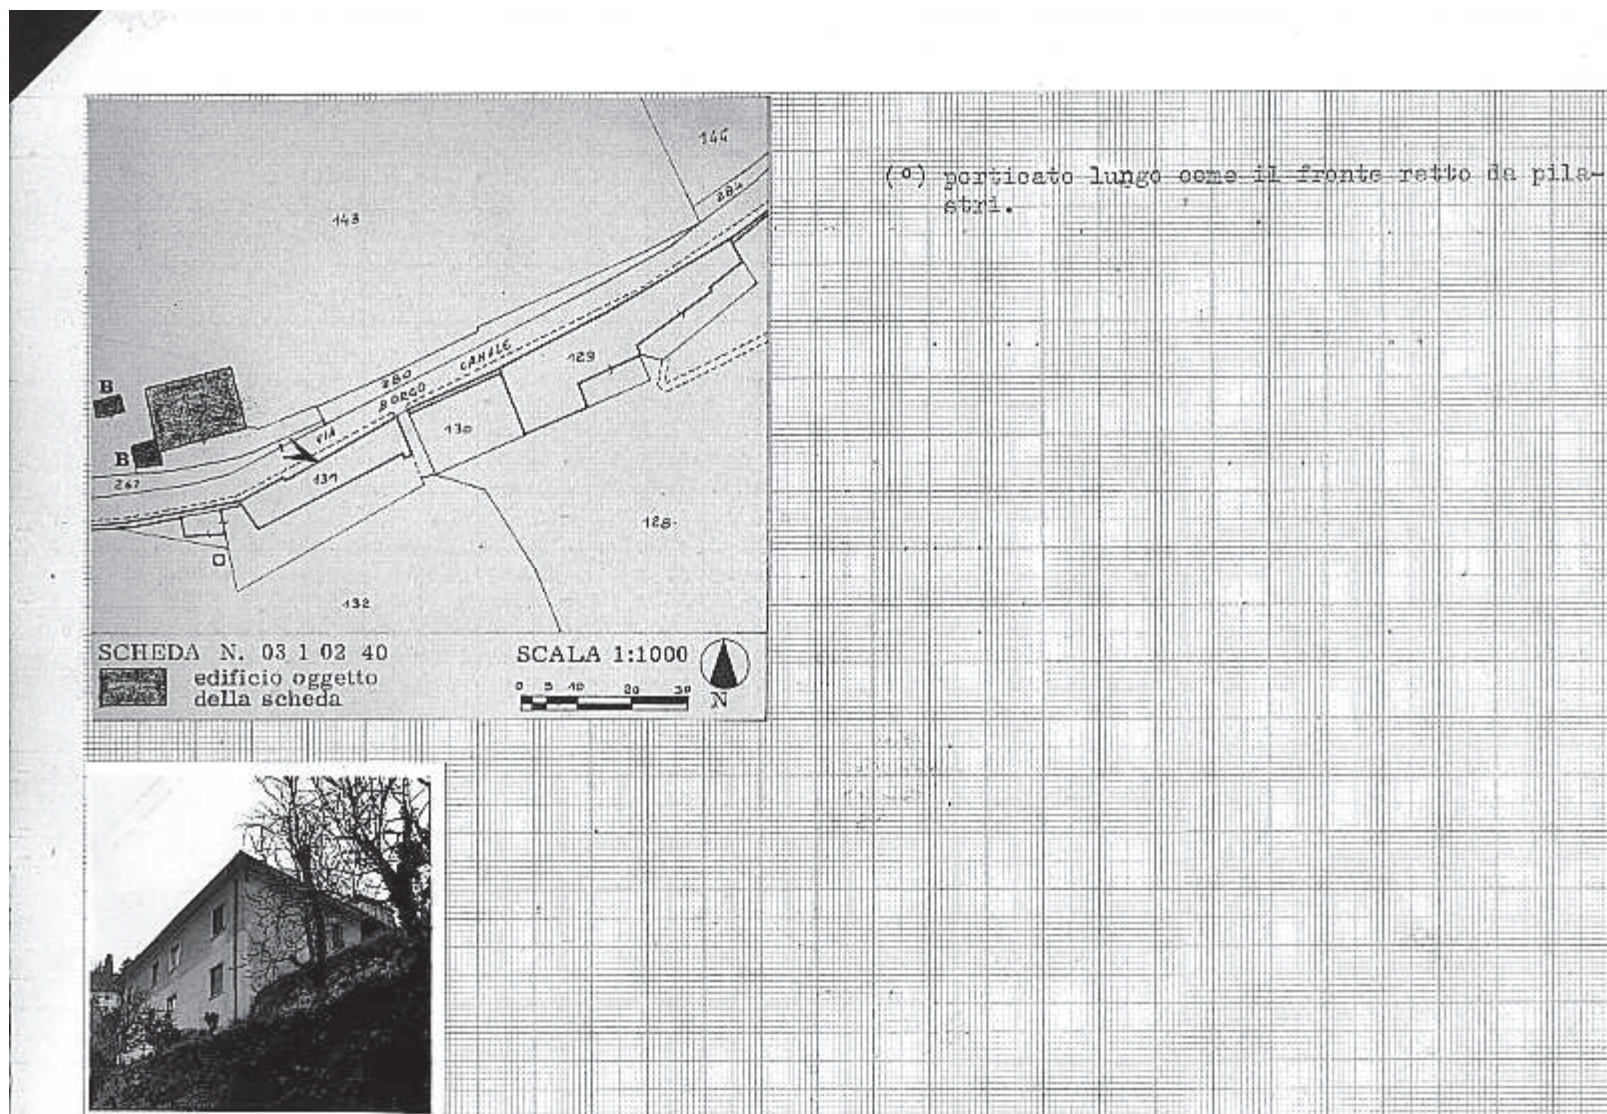
| 1 2 3 4 5 6 7 8 9 | | | | | | | | | 1 2 3 4 5 6 7 8 9 | | | | | | | | | 1 2 3 4 5 6 7 8 9 | | | | | | | | | | | | | | | | | | | | | | | | | | |
|---|--|--|---|--|--|---|--|--|---|--|--|---|--|--|---|--|--|---|--|--|---|--|--|---|--|--|---|--|--|---|--|--|---|--|--|---|--|--|---|--|--|--|--|--|
| EPOCA DI COSTRUZIONE <u>Inizio sec. XIX.</u> | | | | | | | | | | | | | | | | | | Edificio isolato. Pianta rettangolare. Tetto a padiglione. 3 piani. Fronte sud leggermente arretrato rispetto alla strada. P.T. aperture rettangolari di diverse dimensioni. Ingresso con tettoia. Piani superiori: finestre rettangolari. Fronte nord: un piano con (o) CARATTERISTICHE PARTICOLARI Portico a nord su pilastri in mattoni a vista. Su strada portale con ingresso arcuato e contorni semplici. Fronte sud una piccolissima finestra con inferriata e contorni in arenaria. Tra il muro di sostegno e la sede stradale basso terrapieno. | | | | | | | | | | | | | | | | | | STRUTTURE E MATERIALI Muratura mista. Solai in cemento armato e laterizi. Tetto in legno. Manto in coppi. Fronti intonacati (tranne fronte nord). Contorni finestre in lastre di marmo bianco. Accesso parallelo alla strada in terra battuta con portale in pietrame e mattoni intonacati. Muri di sostegno in pietrame a vista. | | | | | | | | |
| TRASFORMAZIONI <u>Sec. XX demolito corpo di fabbrica a sud (filo strada). Ricomposta facciata sud. Attiguo allo spigolo sud-ovest costruito un corpo di fabbrica con un unico locale uso deposito: copertura piana.</u> | | | | | | | | | | | | | | | | | | | | | | | | | | | | | | | | | | | | PROPOSTE DI RESTAURO <u>Demolire corpo di fabbrica a un piano posto a sud-ovest e tettoia nell'ortaglia. Modificare radicalmente l'involucro esterno dell'edificio</u> | | | | | | | | |
