STADIO "ATLETI AZZURRI D'ITALIA"
PIANO ATTUATIVO

Relazione Indagine Archeologica

Relazione indagine archeologica preventiva

ATTIVITA': Piano attuativo Ambito di Trasformazione
“At_i2-Stadio”

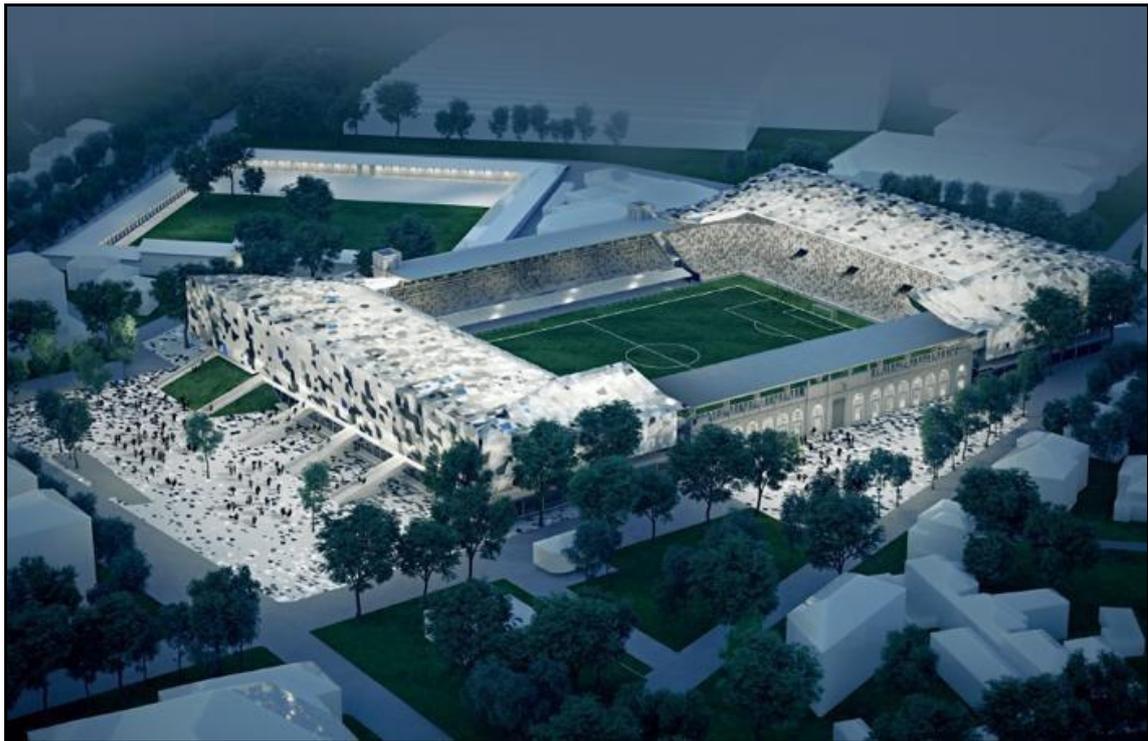
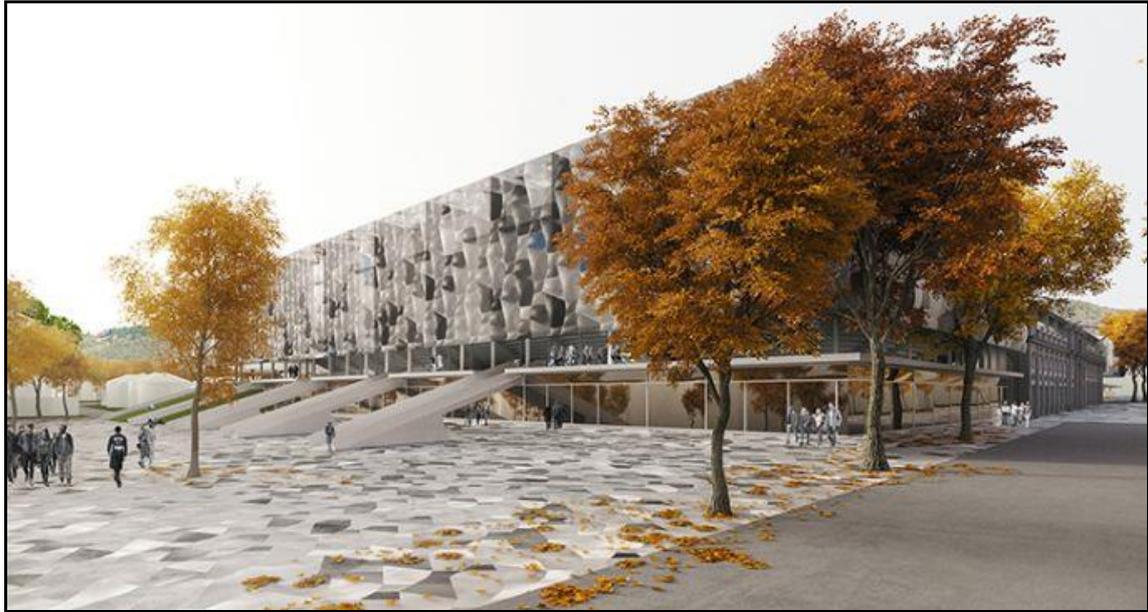
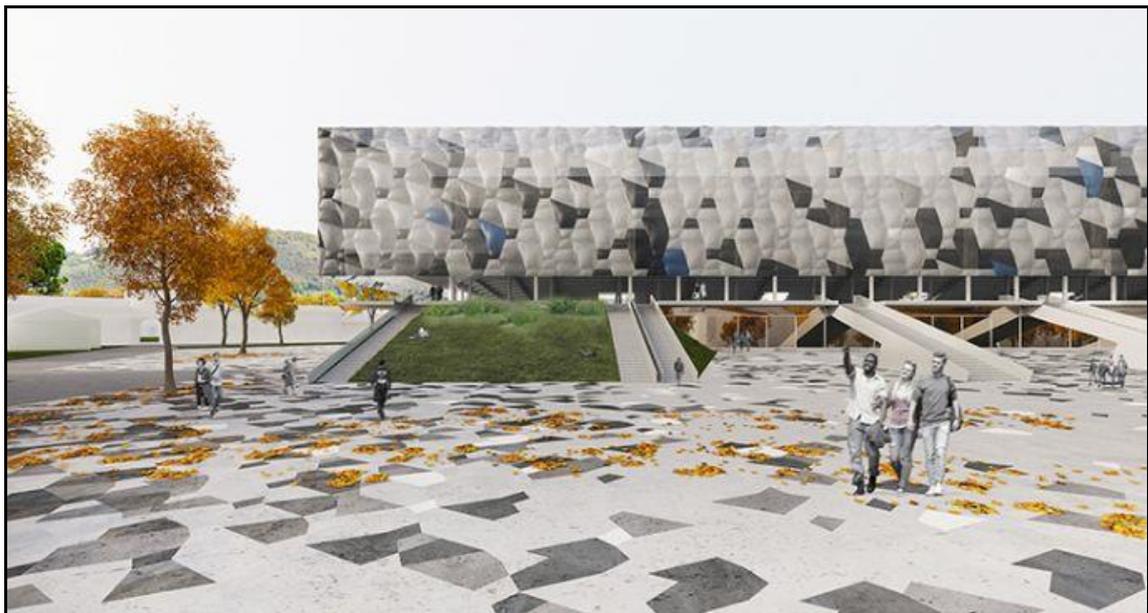
A seguito della presentazione da parte della Stadio Atalanta S.r.l. di un progetto (Figg.1-4) per il rifacimento delle curve dello stadio Atleti Azzurri d'Italia, nell'Ambito di Trasformazione "At_i2-Stadio", la Soprintendenza Archeologia Belle Arti e Paesaggio per le Province di Bergamo e Brescia, visto il potenziale interesse storico-archeologico dell'area, richiedeva, con lettera n.19270 del 29/11/2017 (Fig.5), una valutazione preliminare del rischio archeologico ai sensi dell'art.25 del D.Lgs. n.50 del 2016 da parte di una ditta specializzata iscritta nell'apposito elenco istituito presso il Ministero dei Beni e delle Attività Culturali e del Turismo.

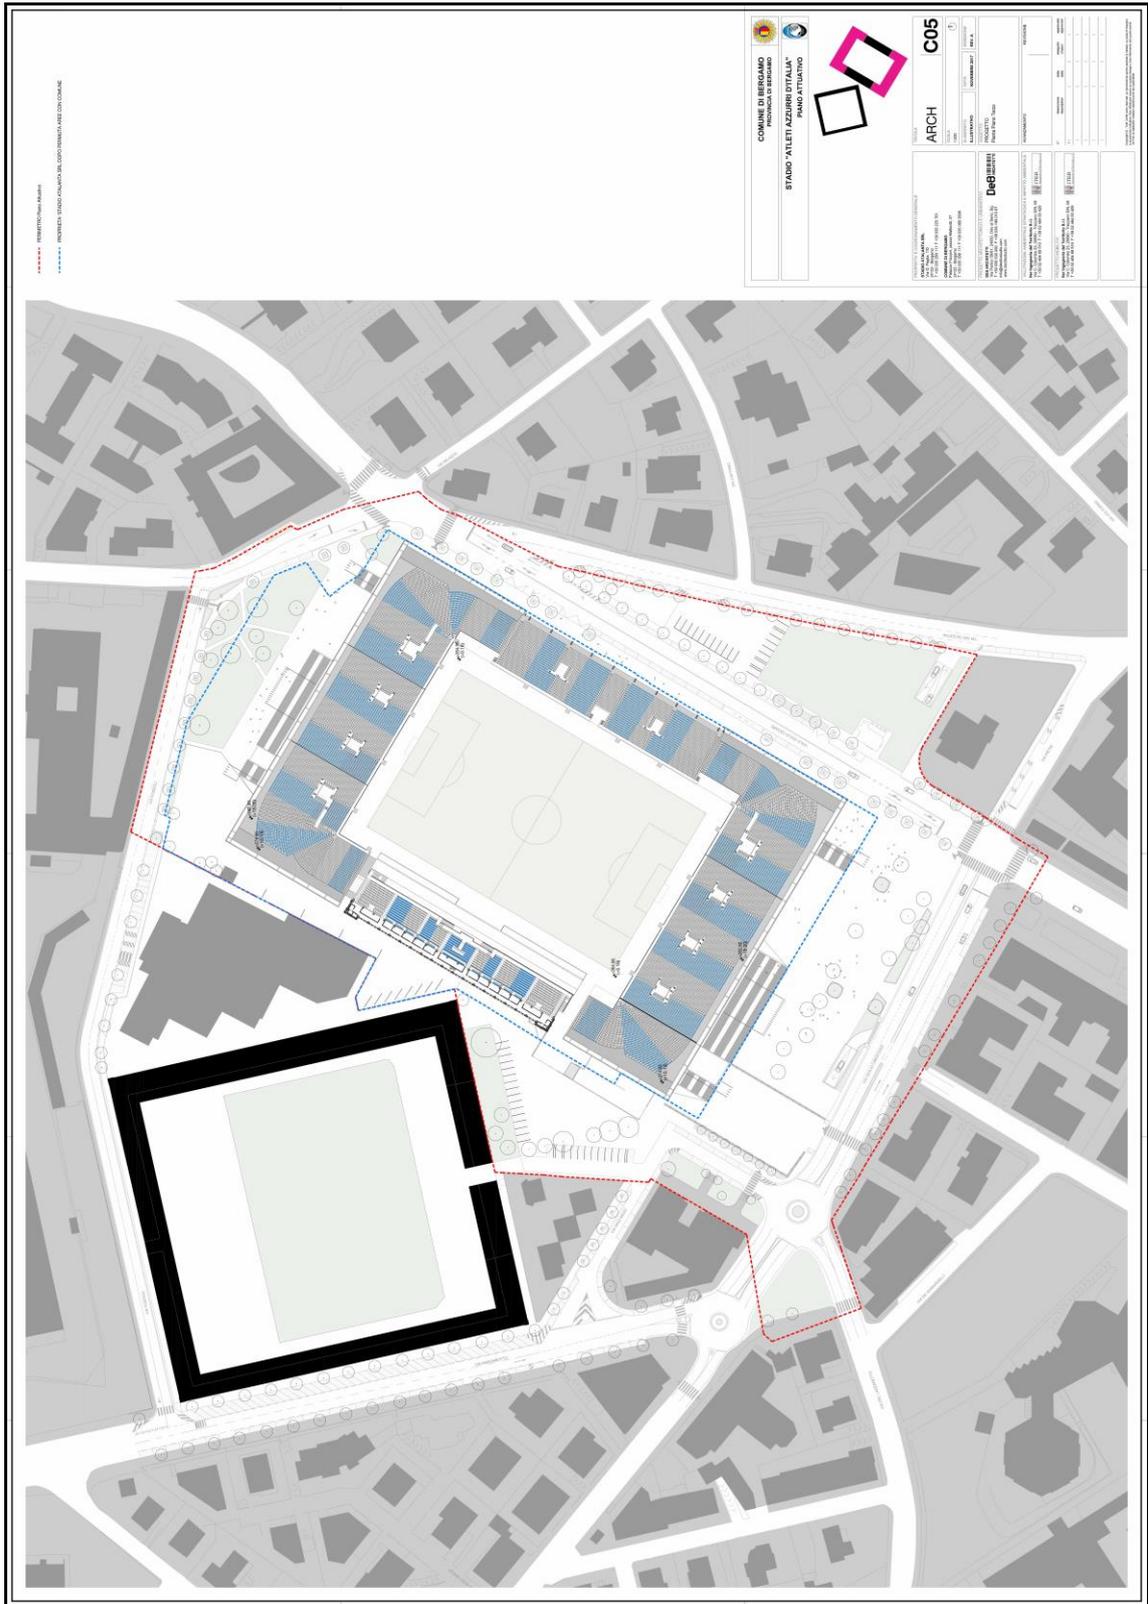
Fig.6

Il progetto prevede in particolare il rifacimento delle curve nord e sud nonché la realizzazione di un parcheggio interrato verso via G. Crescenzi (Figg. 6-7). Per quanto riguarda le curve i lavori interesseranno parti già edificate dove gli eventuali contesti stratigrafici sono stati sicuramente già precedentemente asportati; diverso il discorso del parcheggio interrato che, con una superficie di più di 4.000 mq e una profondità di circa 6 metri, potrebbe andare ad intercettare un contesto stratigrafico in buono stato di conservazione.

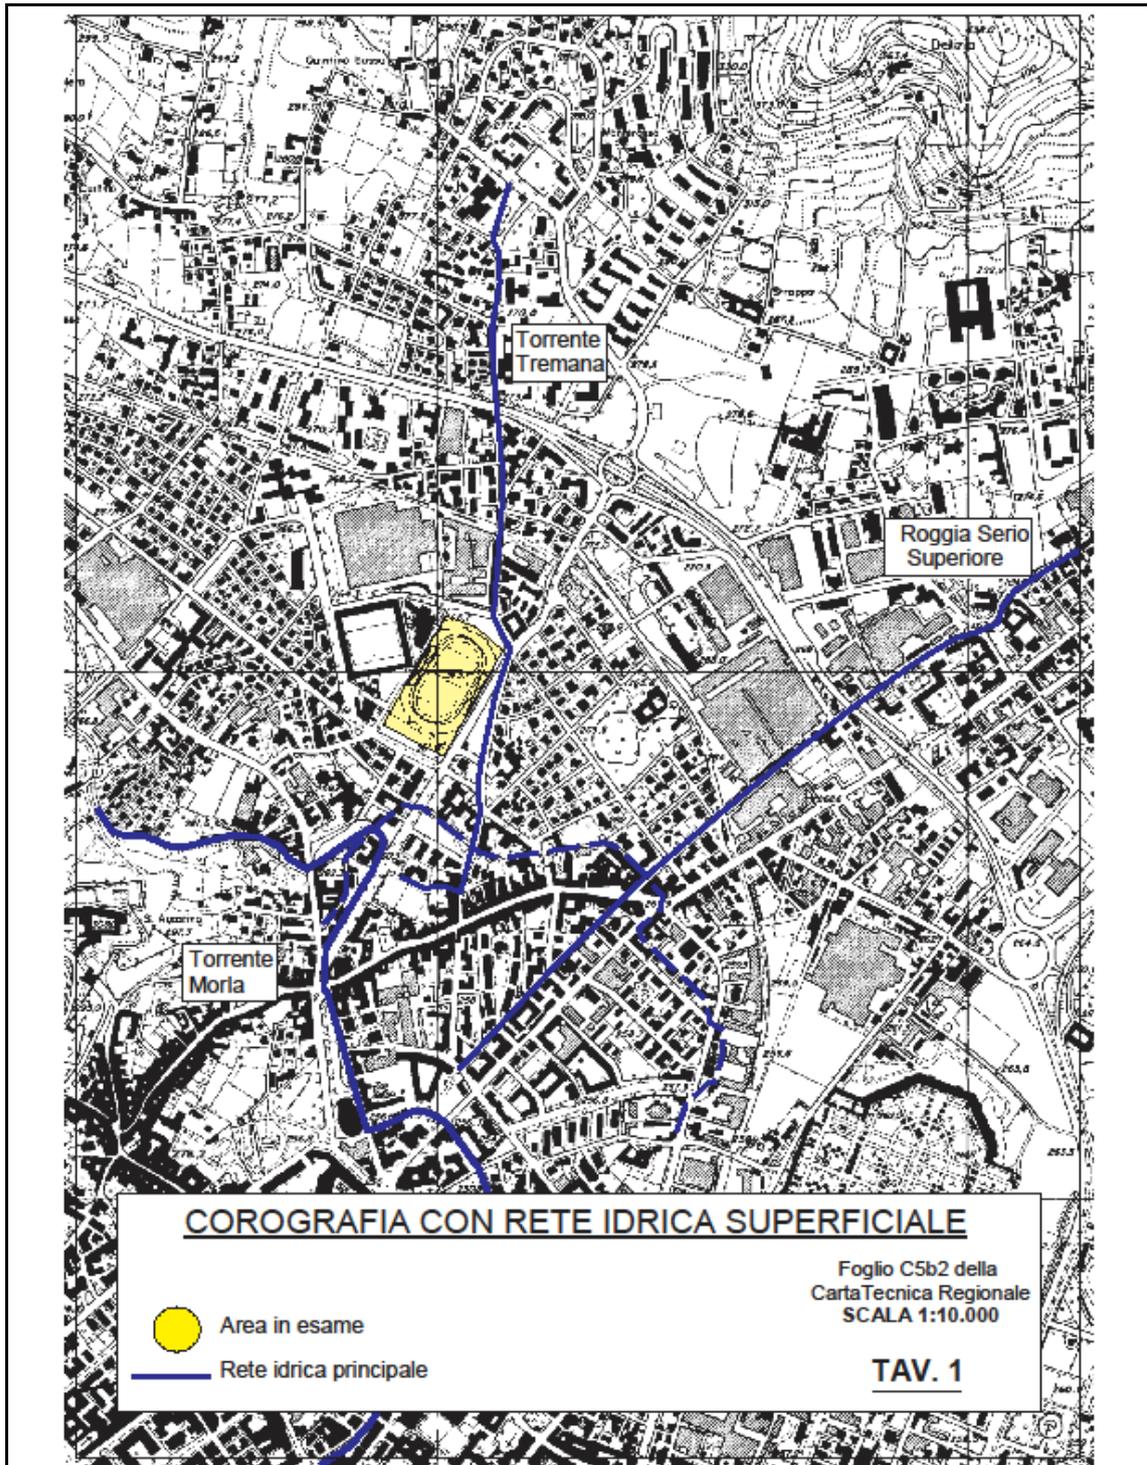
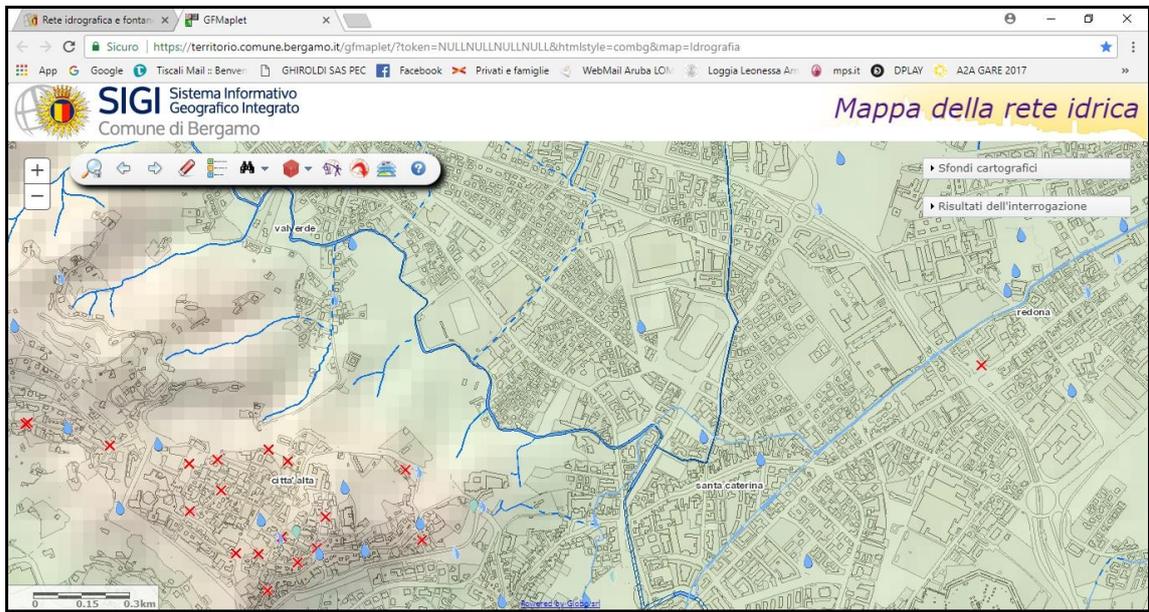
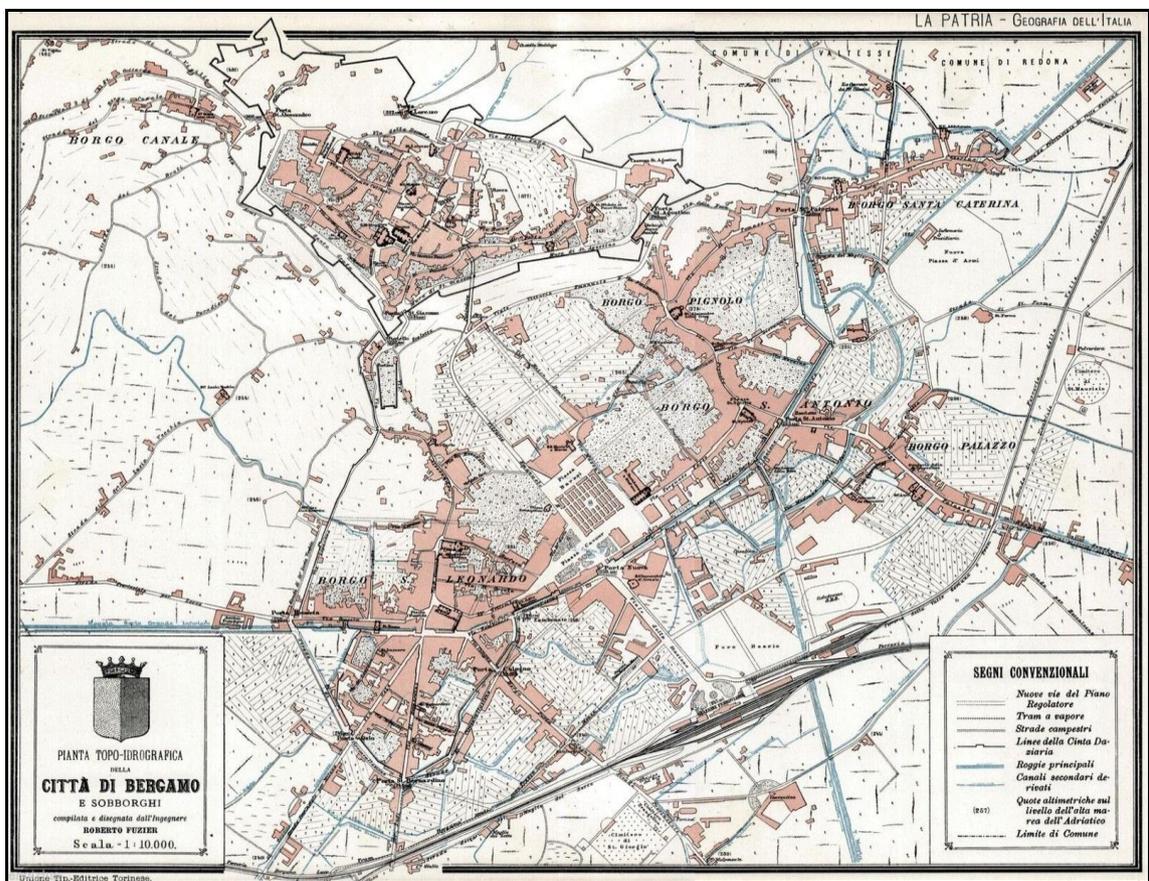
La zona di Valtesse è tuttora caratterizzata da una marcata presenza idrografica di superficie, rappresentata principalmente dal torrente Morla e dal torrente Tremana, che sicuramente risale ad epoca molto antica. Studi fatti su reperti pollinici e antracologici indicano la presenza, in epoca preistorica, di paludi pedecollinari causate dallo sbarramento operato dai depositi fluviali del Serio e dalla conseguente difficoltà di drenaggio in corrispondenza delle insenature che caratterizzano il raccordo tra i colli e la pianura.² Ai due torrenti citati si aggiungono la roggia Serio Grande, realizzata tra la fine del XII e l'inizio del XIII secolo, nonché tutta una serie di canali minori. (Figg.8-9-10)

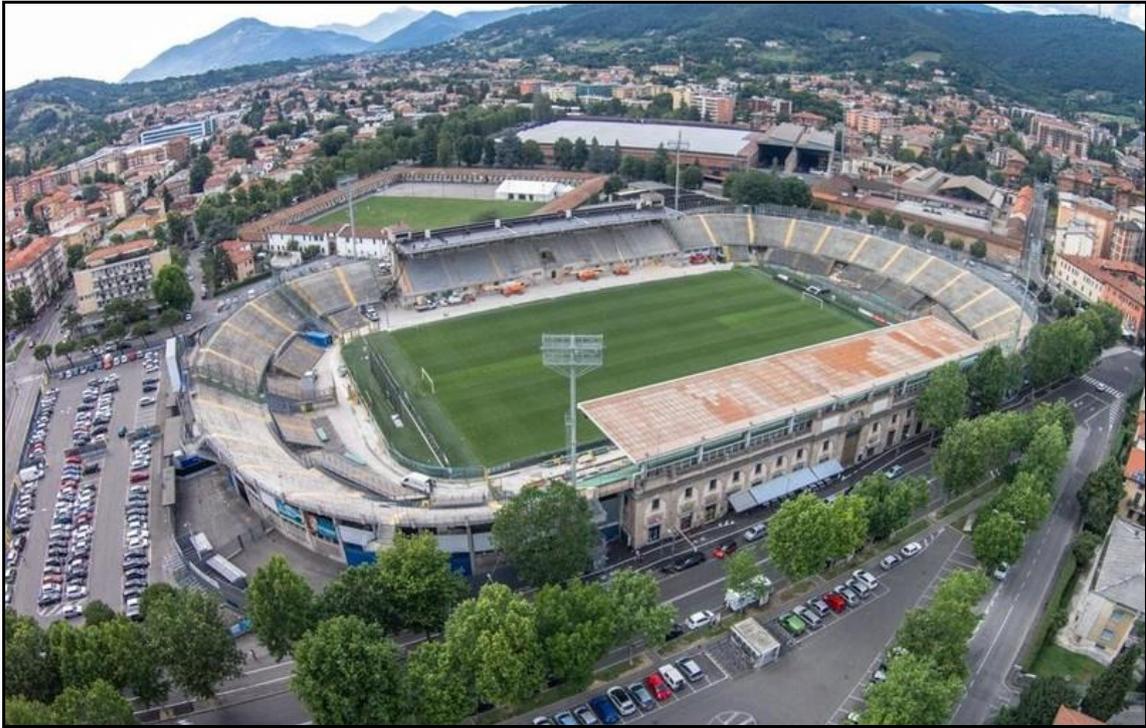
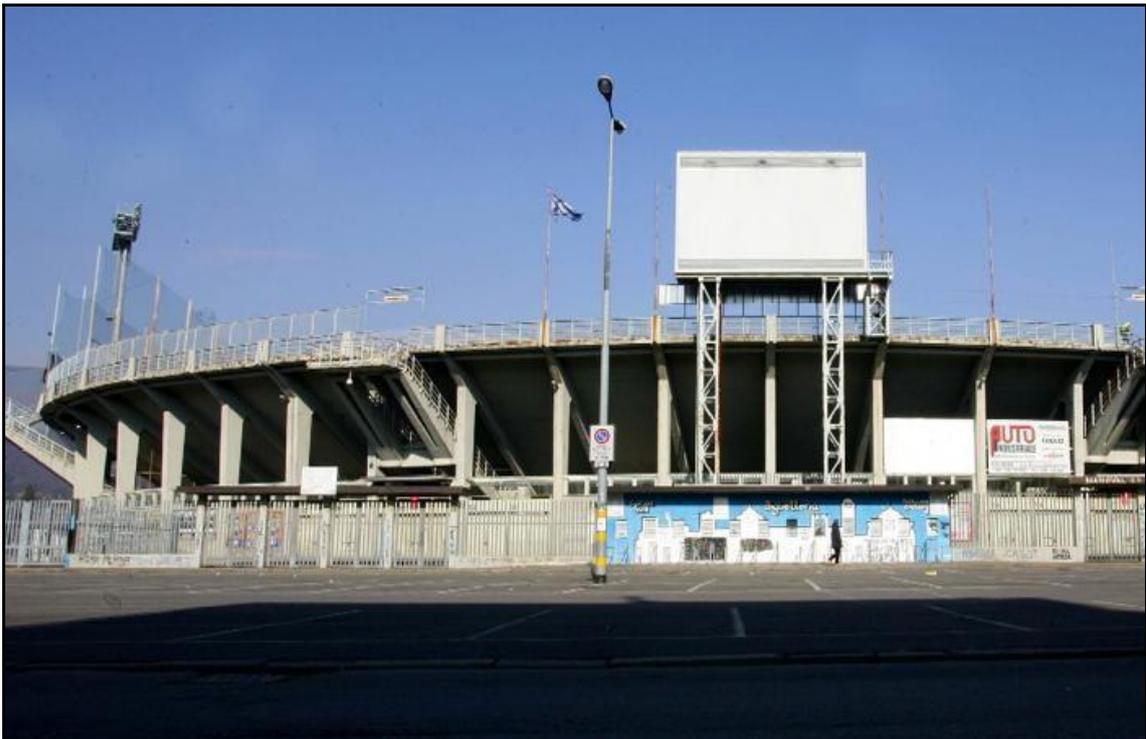
Nel corso dell'estate del 2015 sono state ammodernate le tribune, operando una radicale trasformazione del settore denominato "tribuna centrale". (Figg.11-12)

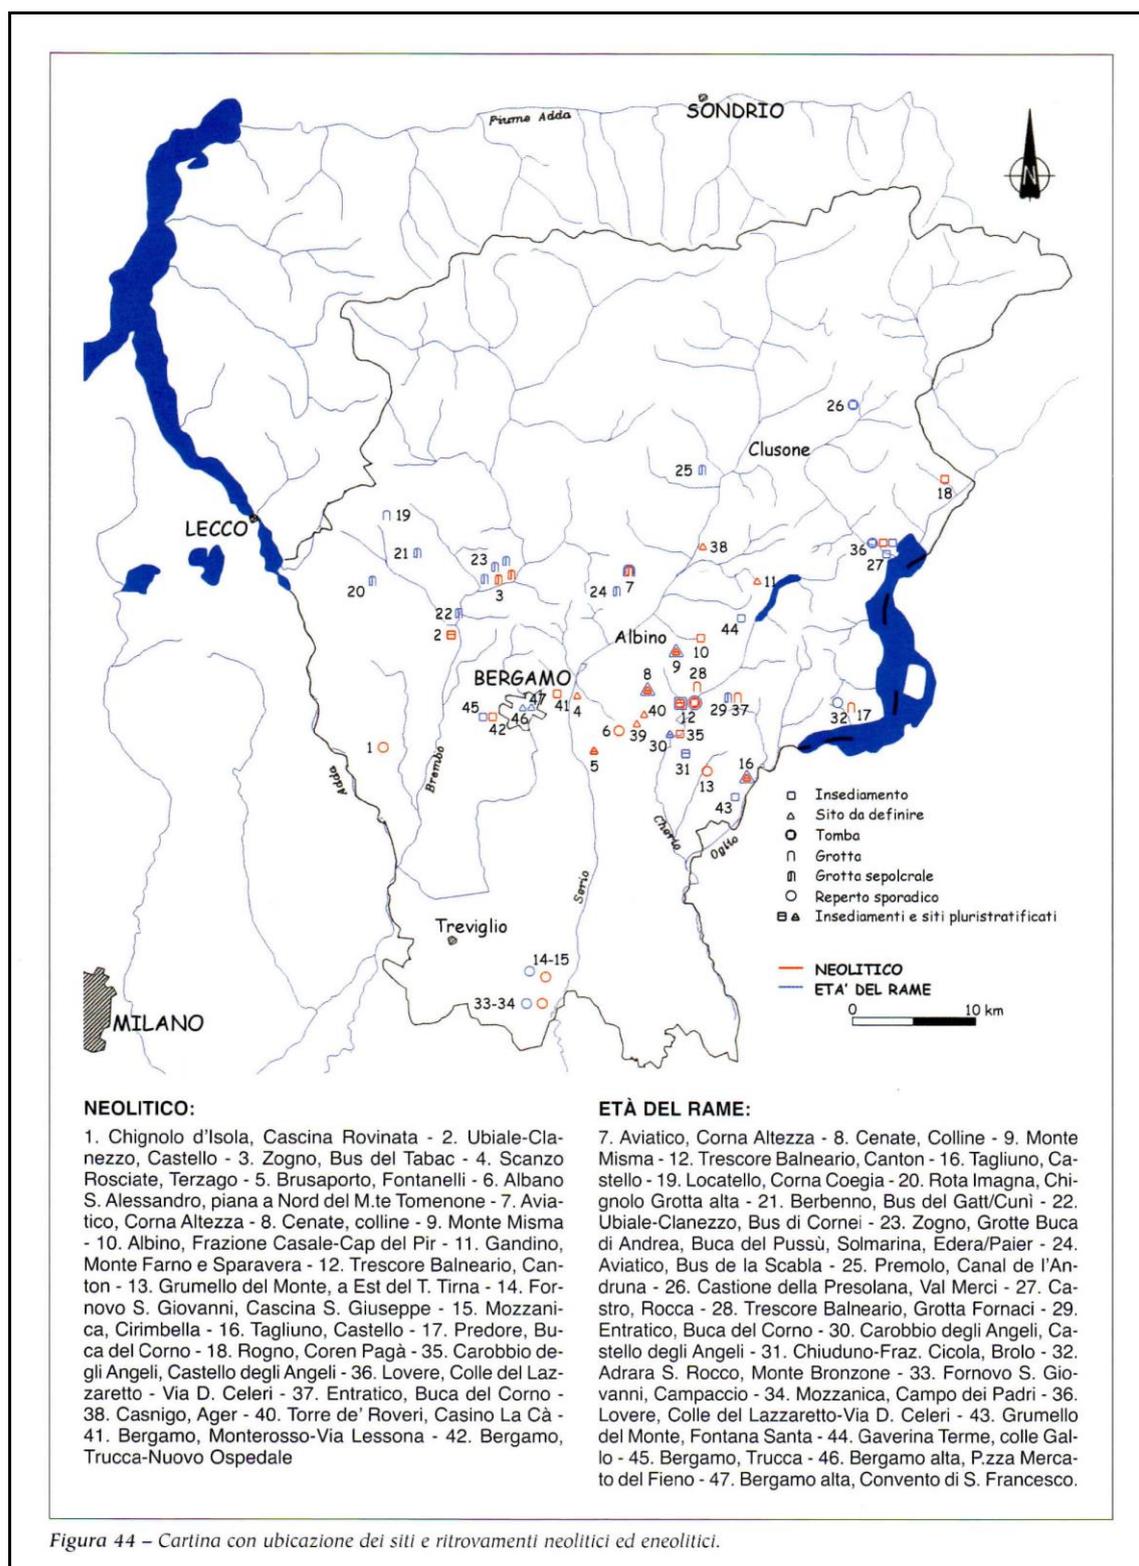
Fig.15

Lo stadio si trova nella parte nord-orientale della città in una zona attualmente fortemente urbanizzata (Figg.13-14) ma che in realtà è tale solo dal secondo dopoguerra. Come si evince dalla cartografia storica, sia a livello urbanistico che di assetto viario questa zona rimane pressoché inalterata fino ad epoca moderna quando le nuove esigenze di espansione della città ne vedono un forte e rapido sviluppo. Forse proprio per questo non si riscontrano particolari e significativi ritrovamenti nell'area specifica, anche se non vanno dimenticati i diversi ritrovamenti di età preistorica che, soprattutto negli ultimi decenni, hanno testimoniato l'importanza di Bergamo anche per le fasi storiche più antiche (Fig.15).

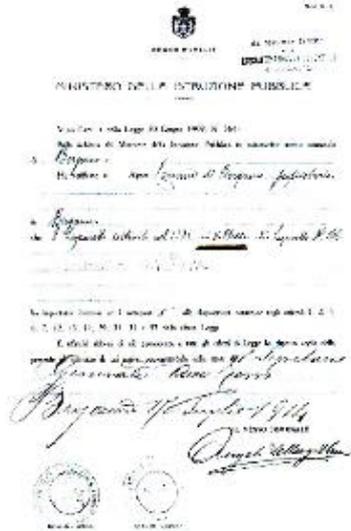
Estratto di decreto di vincolo

Dati Ipotecari	Estratto di mappa catastale
Proprietà	Comune di Bergamo	
Decreto	17/07/1914	
Notifica	17/07/1914	
	Dati Catastali	
Sezione Cens.	Vallesse (Bergamo)	
Foglio	6 (22)	
Mappale/i	306 (305)

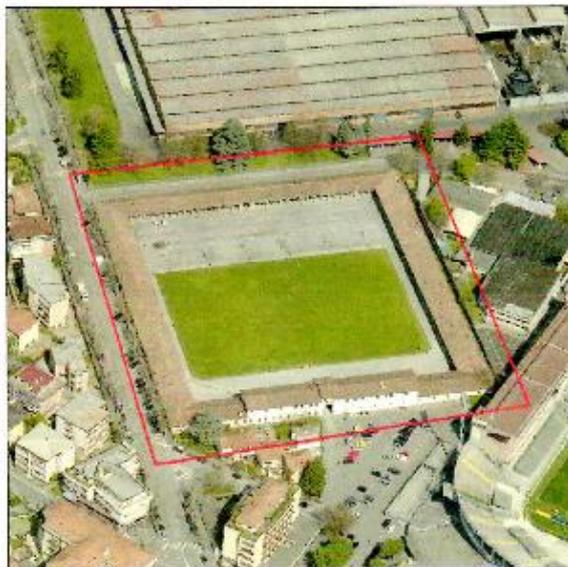
Estratto foto prospettiva

Lazzaretto in piazzale Goisis, 6
