**Restauro lavatoi di via Mario Lupo e di via Borgo Canale**

**A - Lavatoio di via Mario Lupo**

**PROGETTO DI RESTAURO: Relazione storica**

**PROGETTO DEFINITIVO DEGLI INTERVENTI DI RESTAURO E RIQUALIFICAZIONE  
RELAZIONE STORICA**

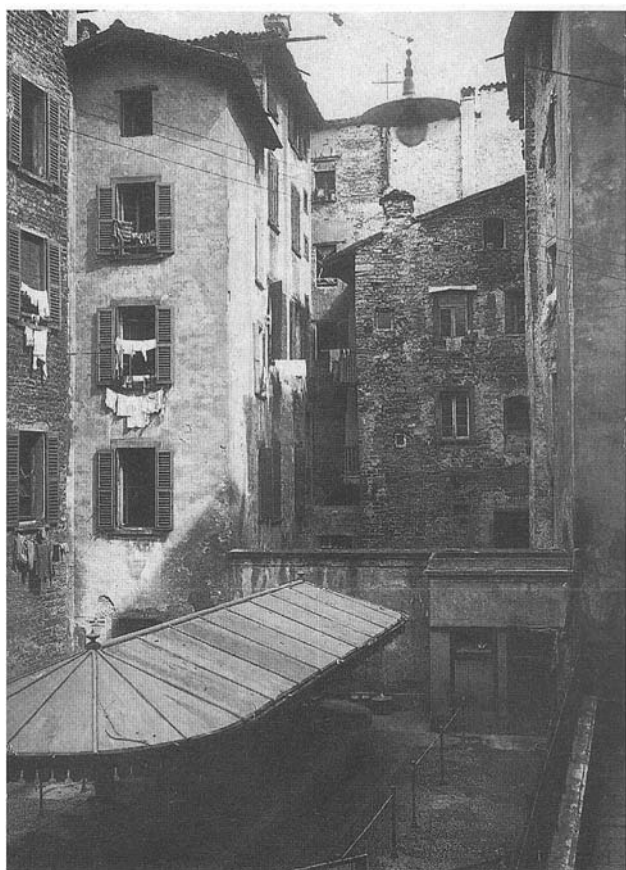
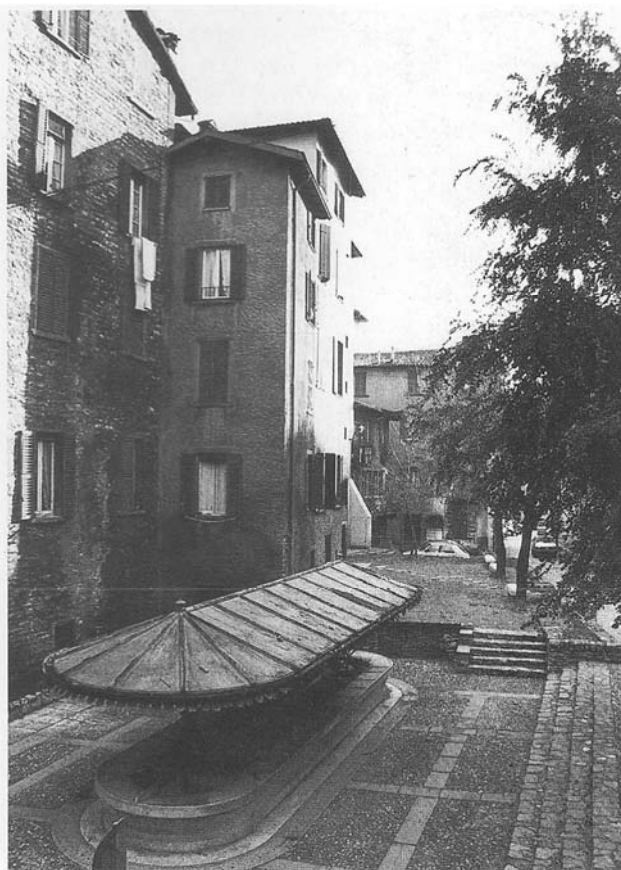
*Via Mario Lupo Prima e dopo le demolizioni*

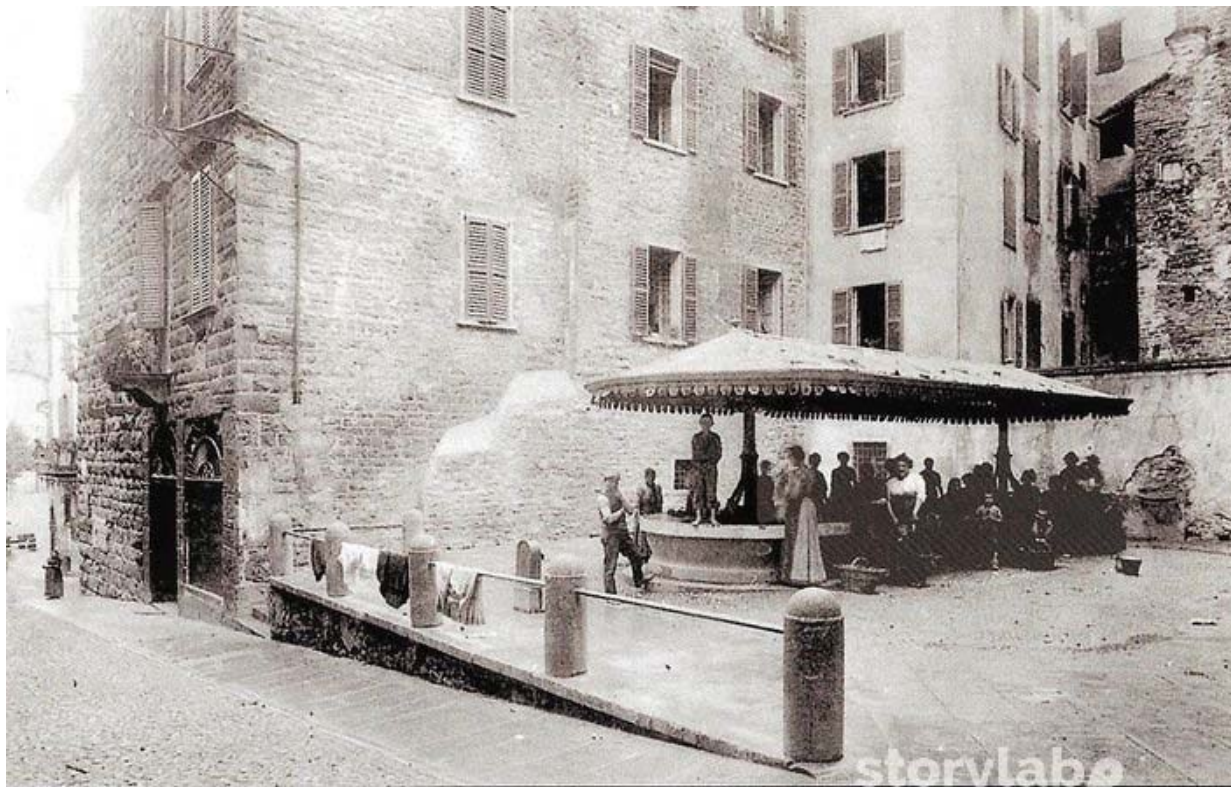
*Bergamo 1900 - Il lavatoio di Via Mario Lupo*

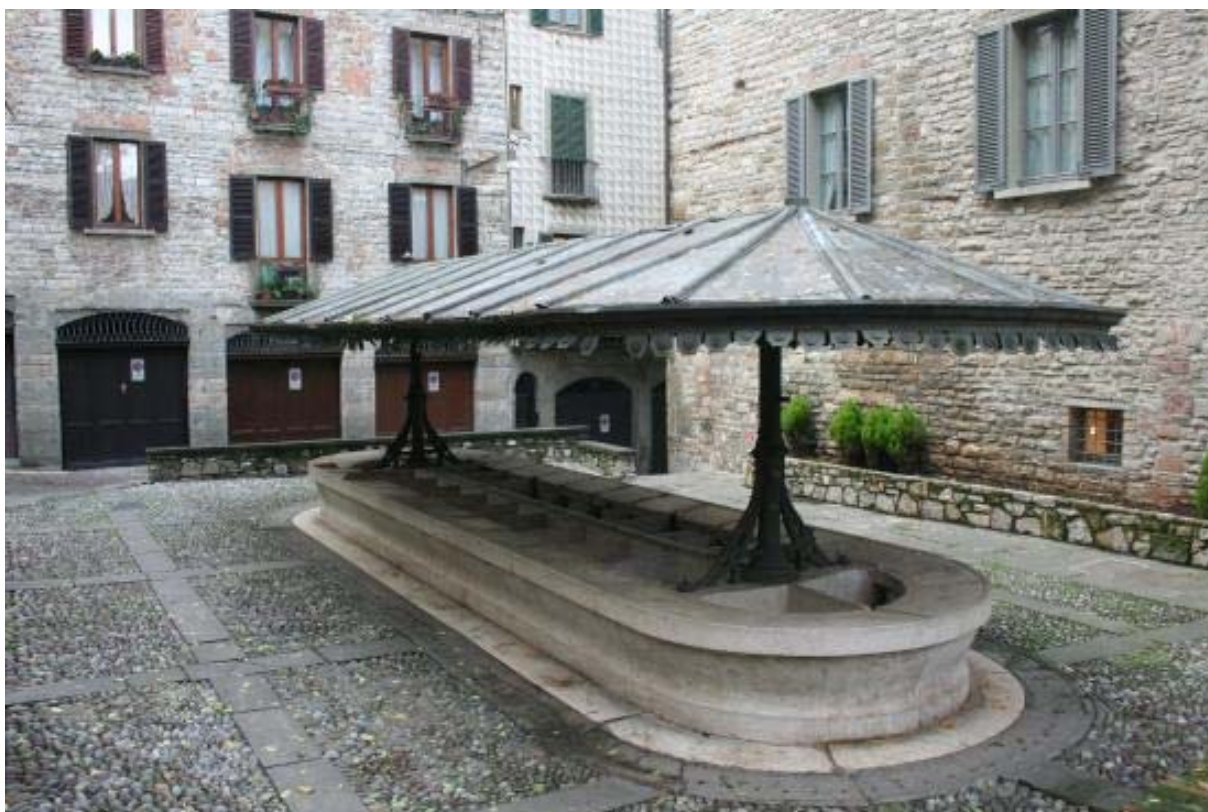
Il lavatoio di via Mario Lupo fu un'opera davvero innovativa e straordinaria per l'epoca, alimentata dalla condotta di Bondo Petello (Albino BG) rimase in uso sino agli anni '50. La costruzione è isolata, ha forma ellissoidale ed è costituita da una lunga vasca in marmo di Zandobbio, suddivisa al suo interno in numerose "postazioni di lavoro", ciascuna dotata di una bocca per l'adduzione dell'acqua, di uno scarico di troppo pieno e di uno scarico per le acque reflue, azionabile posizionando o rimuovendo l'apposita asta in metallo.

La pietra del bordo è inclinata in modo da facilitare il faticoso lavoro del lavaggio dei panni a colpi di spazzola, mentre le canaline di scolo laterali impedivano all'acqua insaponata di una vasca di confluire in quella di fianco. La copertura a padiglione, sorretta da due colonne con travature a capriata, è realizzata in ghisa e lamiera con elementi decorativi geometrici che corrono lungo tutto il suo perimetro esterno e reca al centro lo stemma comunale con l'anno di realizzazione 1891. Questa struttura, con tettoia di protezione, che ricorda quella di un banco destinato al mercato, rimase attiva fino agli anni Cinquanta del Novecento ed è stata luogo di confidenze e consigli che viene ricordata con emozione da chi l'ha vissuta.

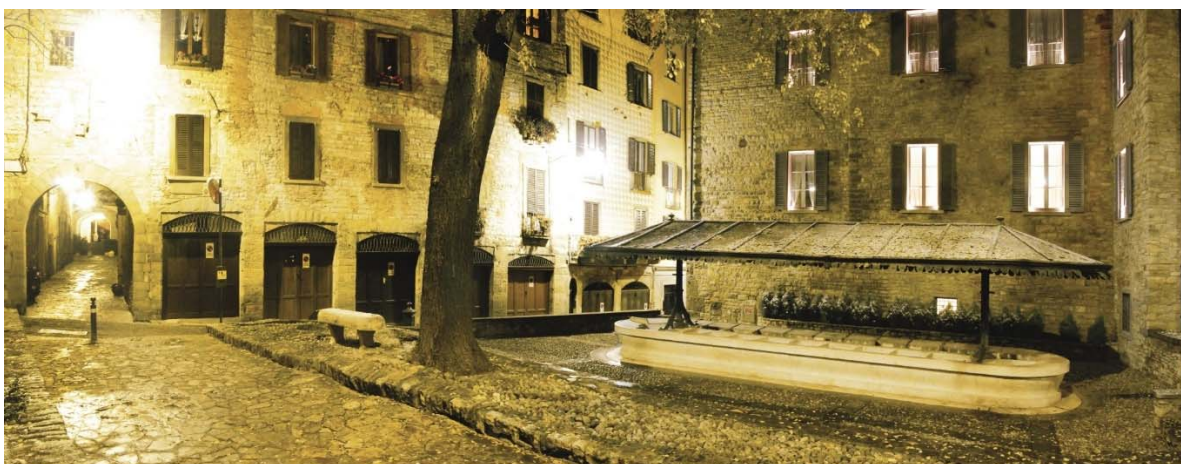
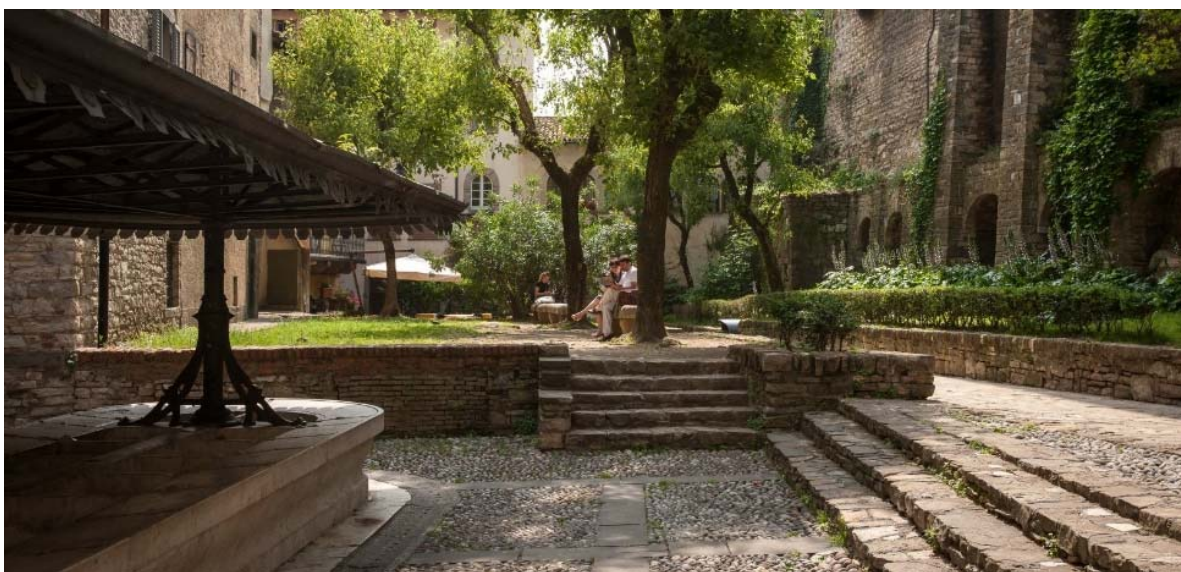
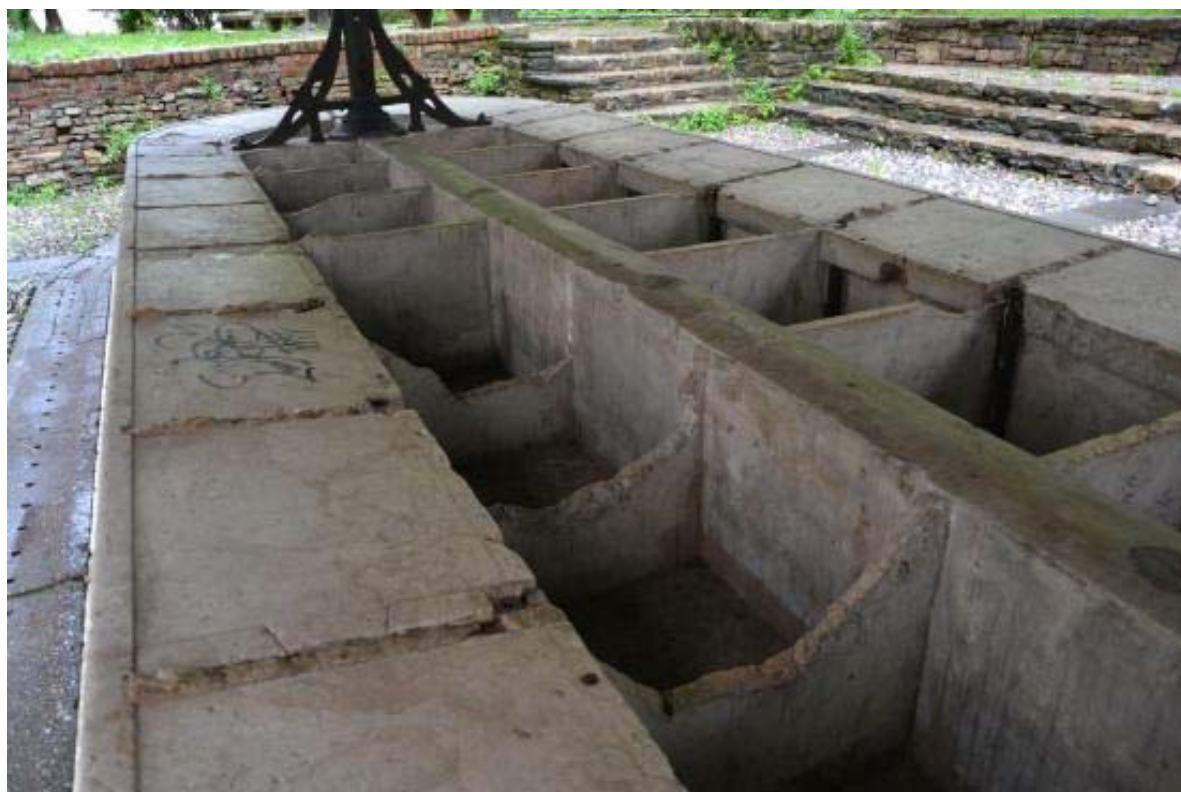
Scheda del Lavatoio dell'"Inventario dei Beni Culturali e Ambientali" a cura del Comune di Bergamo del 1978

COMUNE DI BERGAMO										INVENTARIO DEI BENI CULTURALI E AMBIENTALI										MONUMENTI									
DENOMINAZIONE: LAVATOIO PUBBLICO										SITO: Snc. XIX										NUMERO SCHEDE: 0303437									
LOCALITÀ: Città Alta										VIA: Via Mario Lupo										N. CIV.:									
INDirizzo: Com. Com. Bergamo Città										Pg. 5										RP.									
NATURA: normale										D.M. 1969										NA art. 11									
DATI DI POSIZIONE: D.M. 4.1.1957										PRG. 1969										NA art. 11									
PROTEZIONE PROPOSTA: P.P.R.C.																													
DATI CRONOLOGICI:										DATI TIPICI:										DATI TECNICI:									
TRACCE DI COSTRUZIONE: "891" - secondo una data visibile in un fregio posto sulla struttura metallica della copertura.										Costruzione isolata, a pianta ellittico-dale, con copertura a padiglione, sorretta da due colonne. Trattata a cipriata. Basamento a vasche. Tipica struttura "fin de siècle".										STRUTTURE E MATERIALI: Basamento a vasche in marmo di Zandobbio. Struttura portante della copertura (colonne e traviatura) in carpenteria metallica. Copertura in lamiera.

TRASFORMAZIONI: ristrutturazione dell'area circostante 1974-75 e 1973.										CARATTERISTICHE PARTICOLARI: Colonne portanti della copertura di gusto liberty. Fragile metallico a dentelli lungo la linea di gronda.										PROPOSTE DI RESTAURO: Conservazione									
PROPRIETARIO ATTUALE:										USO ATTUALE: Costruzione caratterizzata lo slargo (già esistente ma ristrutturato e ricordato con il paesaggio pedonale ricavato dalle demolizioni) in cui si trova.										UTILIZZAZIONE PROPOSTA:									
USO DI SOSTA:										USO PROTEGGERE IL MONUMENTO: D.M. 1969										SCHEDA DA: 1 MAR 1978									
USO DI SOSTA: D.M. 1969										USO PROTEGGERE IL MONUMENTO: D.M. 1969										SCHEDA DA: 1 MAR 1978
