<div>COMUNE DI BERGAMO</div> <div>AREA POLITICHE DEL TERRITORIO</div> <div>DIREZIONE - U.P.P. - EDIFICI E MONUMENTI</div> <div>EDIFICIO E MONUMENTI</div>	 				
<div>Complesso Monumentale di S. Agostino</div> <div>Restauro e ampliamento funzionale dell'Università degli studi di Bergamo</div> <div>progetto esecutivo</div>		<div>MATERICO DEGRADO E INTERVENTI LOCALI 1+16 PRIMO PIANO</div>				
<div>DATA: SETTEMBRE 2017</div> <div>SCALA: 1:50</div> <div>DESSINATORE:</div> <div>Geom. Rutilio Pagano</div>	<div>GRUPPO DI LAVORO</div> <div>Arch. Angelica Brenna Ing. Fabio Chignabelli Geom. Riccardo Pagano</div>	<div>IL PROGETTISTA</div> <div>Arch. Angelica Brenna</div> <div>IL RESPONSABILE DEL PROGETTO</div> <div>Arch. Daniele Mazzza</div>				
<div>IL BENEFICIARIO UNICO</div> <div>34970</div>		<div>REPERIBILITÀ</div> <table><tr><td>OROGRAF.</td><td>CAT. L.</td></tr><tr><td>1</td><td>14</td></tr></table> <div>Tab. N.</div>	OROGRAF.	CAT. L.	1	14
OROGRAF.	CAT. L.					
1	14					
		<div>D 16</div>

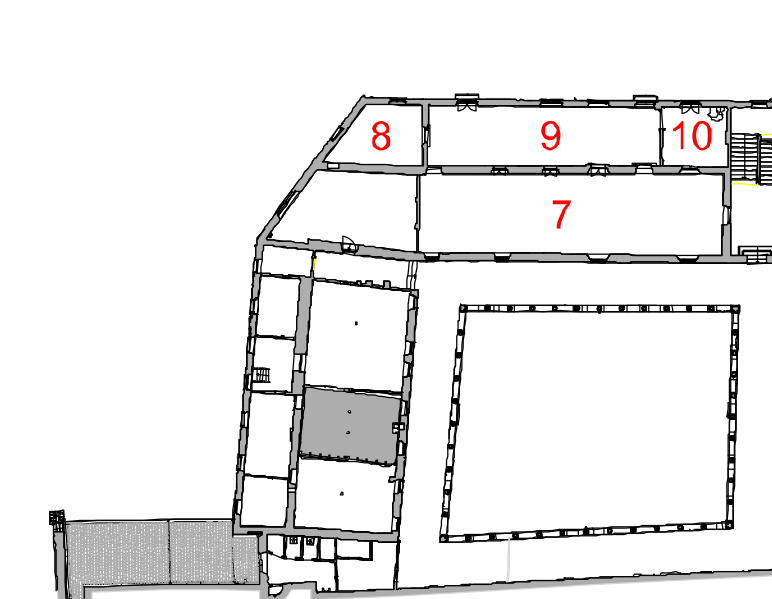
SCHEDA DI RIFERIMENTO N. 105			
LEGENDA MATERICO	LEGENDA DICENDIO	LEGENDA INTERVENTI	COD. INTERVENTO

Sortiti in legno	Cedimenti strutturali localizzati Deformazioni dimensionali Macchinazione Ristrutturazione Superfici (verrile e integrative)	<p>«Per gli interventi strutturali vedi tav. ...»</p> <p>OPERE DI TRATTAMENTO SUPERFICIALE Pulitura e protezione Ristrutturazione di tutti i tavoli da conservare Trattamento di distribuzione Ristrutturazione tavoli da conservare</p>	<p>B01A15A B01A15B B02A0A B02A0B B02A0C</p>

N.B. Per l'esatta definizione degli interventi fare riferimento
alle indagini stratigrafiche vedi schede n. 19-19b-20-20b-23-24
