SCHEDA DI RIFERIMENTO N. 04F

COMUNE DI BERGAMO AREA POLITICHE DEL TERRITORIO DIREZIONE LL.PP. EDIFICI E MONUMENTI EDIFICI E MONUMENTI		 
Complesso Monumentale di S. Agostino Restauro e ampliamento funzionale dell'Università degli studi di Bergamo progetto esecutivo			
DATA: SETTEMBRE 2017	GRUPPO DI LAVORO Arch. Angelo Brena Ing. Fabio Ghisla Geom. Rocco Pagano	IL PROGETTISTA Arch. Angelo Brena	RILEVIO DEGRADO E PROGETTO INTERVENTI DEI PROSPETTI INTERNI
SCALA: 1:50	OSSERVATORE Geom. Rocco Pagano	IL RESPONSABILE DEL PROGETTO Arch. Dario Mazza	
IN DISEGNO ARCHITETTICO UNIFICATO			3497
REPERIMENTI ARCHIVIO			
CROCCHE			TAV. N.
CATEG. 14			
			A 06

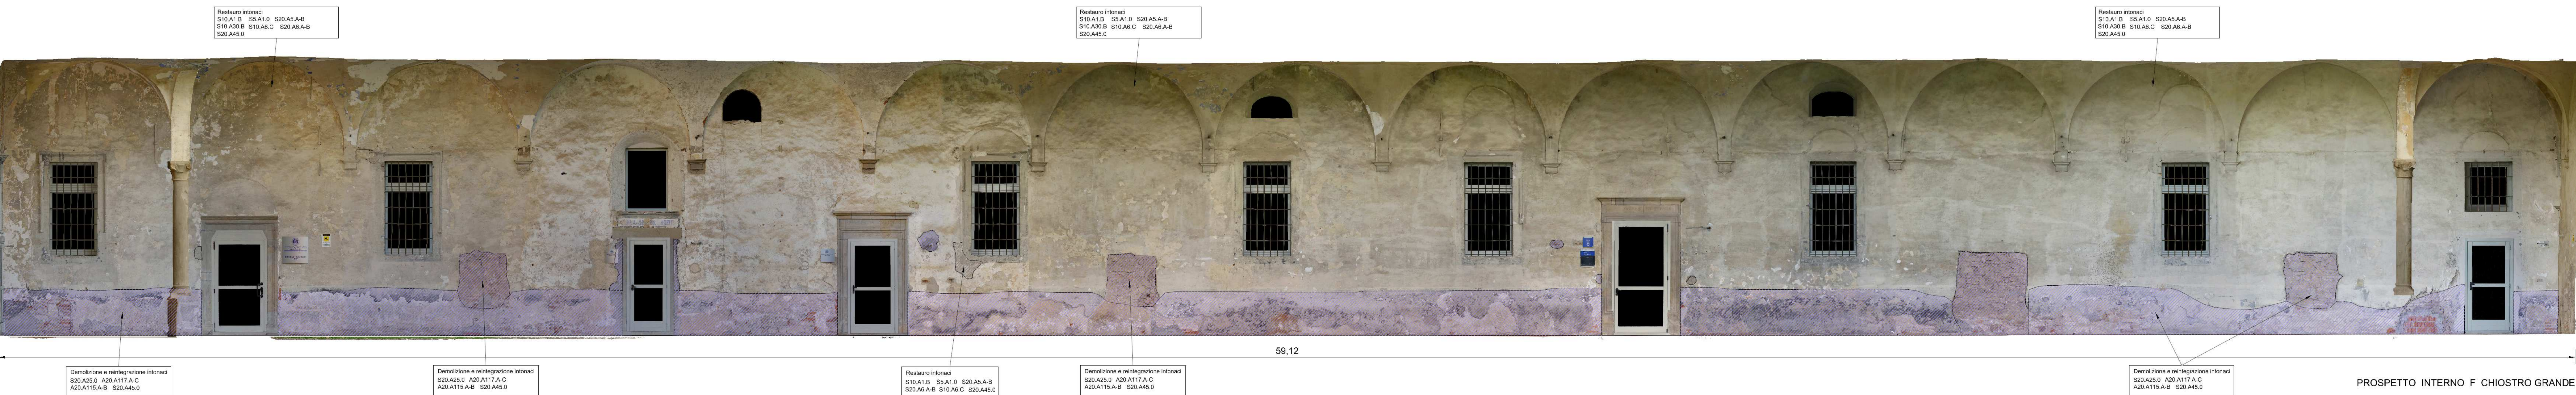
PROSPETTO INTERNO F CHIOSTRO GRANDE

LEGENDA MATERICO	LEGENDA DEGRADO	LEGENDA INTERVENTI	COI. INTERVENTO
Intonaco antico con scabbie di calcare bianco	Depositi superficiali Distrutti Lacrimazione Superfici Fessurazioni	-Pulizia e verifica preliminare di tutte le superfici -Eliminazione incrostazioni -Consolidamento intonaci -Strutturazione for e fessurazioni -Rinestrosamento lacrimazione -Verifica finale	S10.A1.B S10.A1.D S20.A5.A-B S20.A6.A-B S20.A6.C S20.A6.D
Intonaco con tracce di affresco	Depositi superficiali Distrutti Sovrastazioni intonaci e fessure	-Pulizia e verifica preliminare di tutte le superfici -Decalco di tutti gli strati di fessure -Rimozione intonaci con impatti -Verifica di lacune e fessurazioni -Consolidamento intonaci -Rinestrosamento lacrimazione (dopo l'eliminazione di lacune e fessurazioni)	S10.A1.B S10.A30.C-D-E S20.A8.A
Intonaci intonaci intonaci	Superfici Distrutti	-Pulizia e verifica preliminare di tutte le superfici -Rimozione -Le lavorazioni lavorazioni saranno valutate in fase esecutiva	S10.A1.B S10.A2.D

Intonaco con intonaci intonaci	Distrutti Lacrimazione Superfici Fessurazioni	-Pulizia e verifica preliminare di tutte le superfici -Decalco di tutti gli strati di fessure -Rimozione intonaci -Consolidamento intonaci -Strutturazione for e fessurazioni -Rinestrosamento lacrimazione -Verifica finale	S10.A1.B S10.A1.D S10.A30.B S20.A5.A-B S20.A6.A-B S20.A6.C S20.A6.D
Intonaco cementato	Superfici Distrutti	-Rimozione -Verifica	S20.A19.A S20.A5.D
Mancanza di intonaco con presenza di intonaco grezzo	Lacrimazione Distrutti Distrutti	-Rimozione intonaci -Rinestrosamento intonaci -Verifica	S20.A20.D S20.A19.A S20.A17.A-C S20.A5.D

N.B. Tracce di superfici con decorazioni ad affresco sono state rinvenute ai fori E-G, vedi scheda di analisi n. 29, durante le operazioni di pulizia e verifica preliminare saranno effettuati nuovi tasselli per valutare l'estensione di tali superfici e/o la presenza di ulteriori decorazioni
