COMUNE DI BERGAMO AREA POLITICHE DEL TERRITORIO DIREZIONE LL.PP., STRADE SERVIZIO A RETE E OPERE IDRAULICHE SERVIZIO STRADE E PARCHEGGI			
	<i>Mantenimento straordinaria con consolidamento e rifacimento muri di sostegno sui Colli e in Città Alta anno 2018</i>		VIA SANTALESSANDRO PROSPETTIVE E SEZIONI DI RILEVAMENTO CON FOTO	
	DATA: Dicembre 2018 SCALA: 1:100 OSSERVATORE: Arch. R. Betti®	GRUPPO DI LAVORO Ing. Corrado Plesio Pavesi Ing. Fabio Chizzolari Arch. Rossana Bietti P.z. Leonardo Pisano	IL PROGETTISTA Sig. Paolo Pavesi IL PROGETTISTA STRUTTURE Ing. Fabio Chizzolari IL RESPONSABILE DEL PROCEDIMENTO Arch. Ferdinando Miele	N. ORDINE ARGO ARCHITECTURATO <h1 style="margin: 0;">3579</h1> CUP 11H01000020005 P.T.P. CAT. 2 4/10/2018 ANTE
				100% <h1 style="margin: 0;">2</h1>

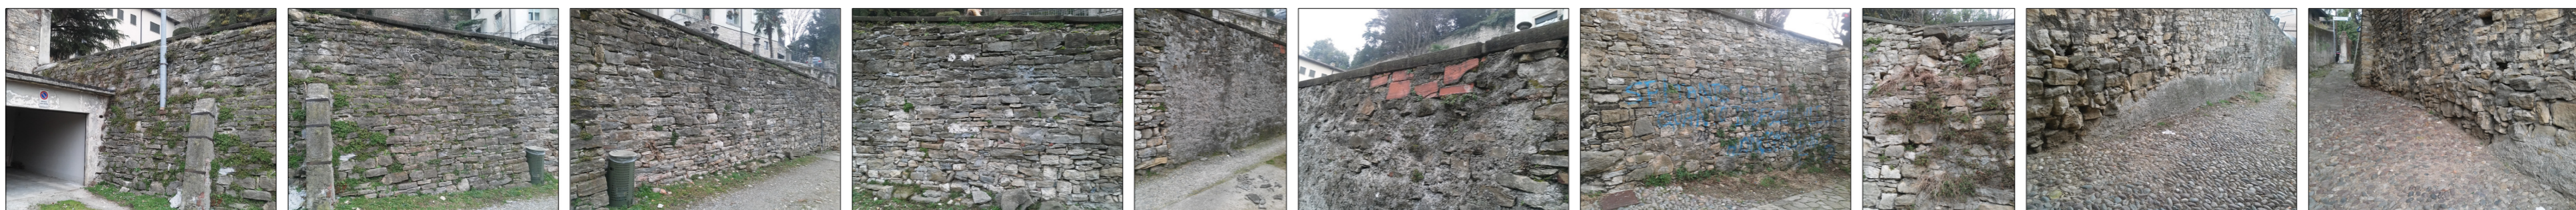
CONFORMAZIONE MATERICA		DEGRADO	INTERVENTI	
A

a	Depositi superficiali incoerenti esenti su tutta la superficie e mancanza di infiltrazioni	
B

Presenza di vegetazione sporadica	vedi SO-HED 2
C

c	Presenza di vegetazione sporadica Depositi superficiali incoerenti esenti su tutta la superficie (tracce con lenti)	vedi SO-HED 2
D

d	Fessurazioni	
E

Dilatasto del parapetto e delle coperture alterazione cromatica e patina "ossidativa" disacco esaltazione rispetti sostituiti con teste in cemento	vedi SO-HED 1
