RELAZIONE TECNICA ILLUSTRATIVA

PROGETTO DEFINITIVO - ESECUTIVO

MANUTENZIONE STRAORDINARIA CON CONSOLIDAMENTO E RIFACIMENTO
MURI DI SOSTEGNO SUI COLLI E IN CITTÀ ALTA - ANNO 2018
via Sant'Alessandro

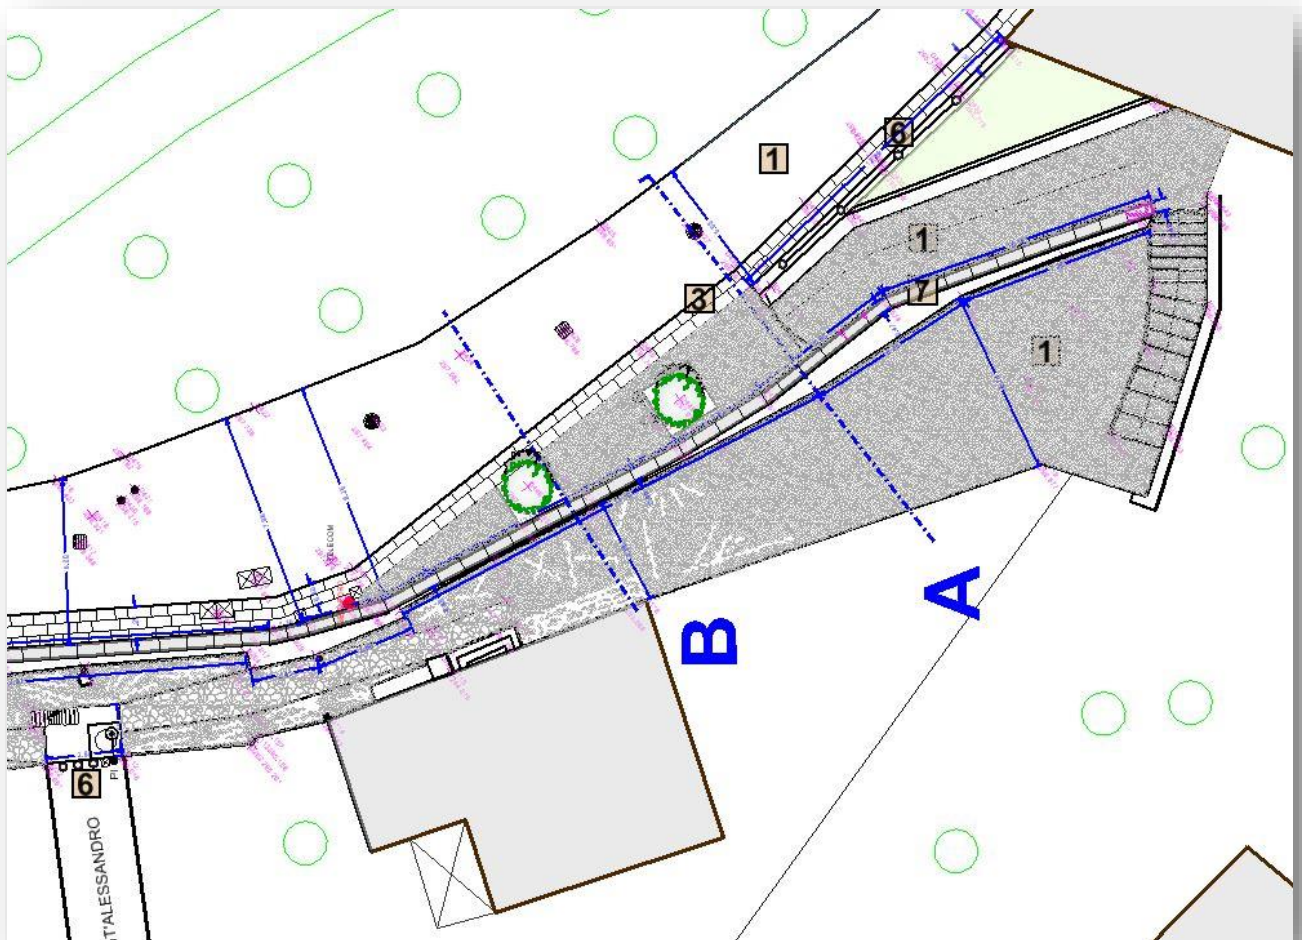
STRALCIO PLANIMETRIA - SUD -

CONFORMAZIONE MATERICA			DEGRADO (vedi scheda 3)
PAVIMENTAZIONE			
1

PAVIMENTAZIONE IN ACCIOTTOLATO	MANCANZE, DISSESTI, PRESENZA DI VEGETAZIONE SPORADICA
2

CAMMINAMENTO IN PORFIDO OPUS INCERTUM	MANCANZE E DISSESTI
3

CAMMINAMENTO IN LASTRE DI PIETRA ARENARIA cm 40x60-100, POSATE A CORRERE SU 2-3 FILE	ALTERAZIONE CROMATICA, PATINA, ESFOLIAZIONE, SCAGLIATURA, DISTACCO, LACUNE INCROSTAZIONI, RAPPEZZI DI ASFALTO, PATINA BIOLOGICA, AFFOSSAMENTO DEI CAMPI LAPIDEI, FRATTURAZIONE
4

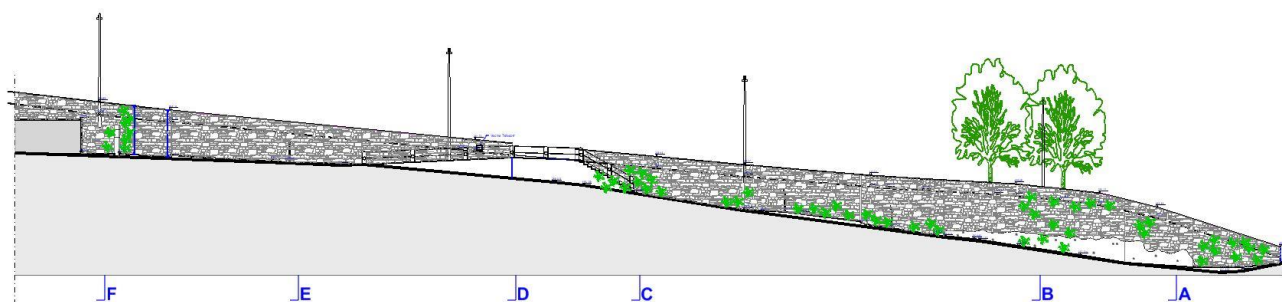
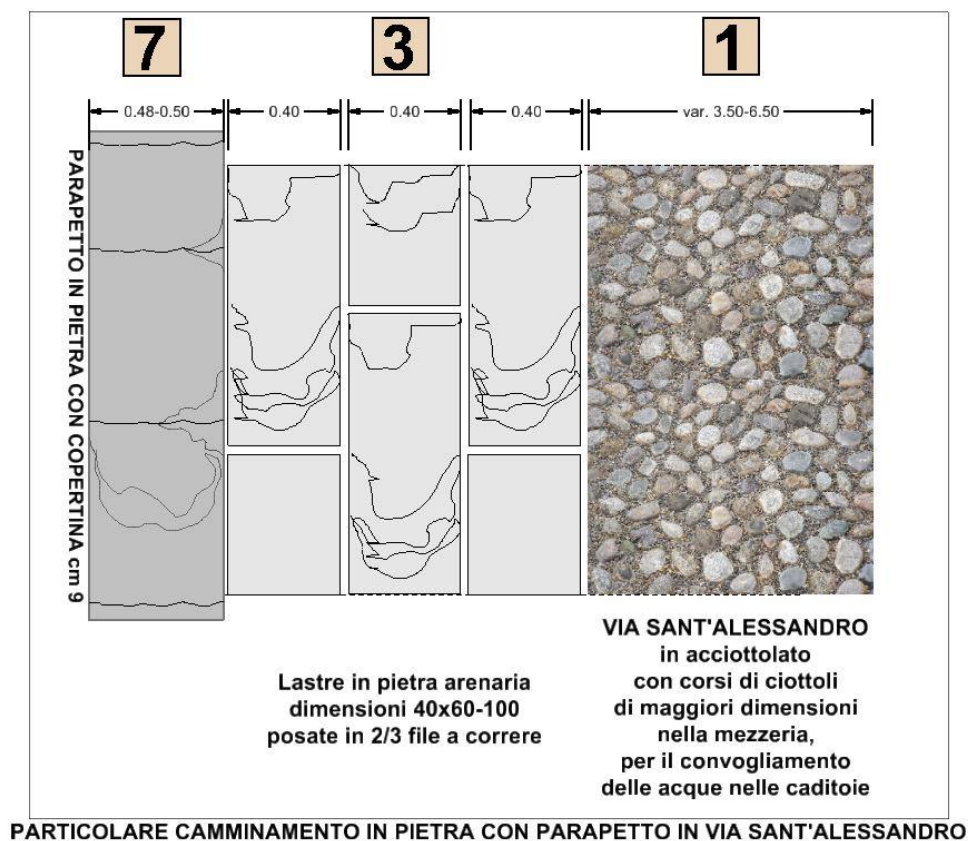
PROSPETTO MURO VISTO DA VALLE

Lungo il tratto di muro, per una lunghezza di m 100.00, si riscontrano estese e diffuse patologie di degrado :

- mancanza e disgregazione delle malte di allettamento;
- distacco e mancanza dei conci di pietra;
- fratturazione e disgregazione delle copertine in pietra arenaria;
- superfetazioni cementizie;
- depositi superficiali incoerenti, presenti su tutta la muratura, legati al deposito di polveri provenienti dall'ambiente ed agli agenti atmosferici;
- presente vegetazione infestante e sporadica di piccole e medie dimensioni localizzata ed estesa in tutta la parete a valle del muro.

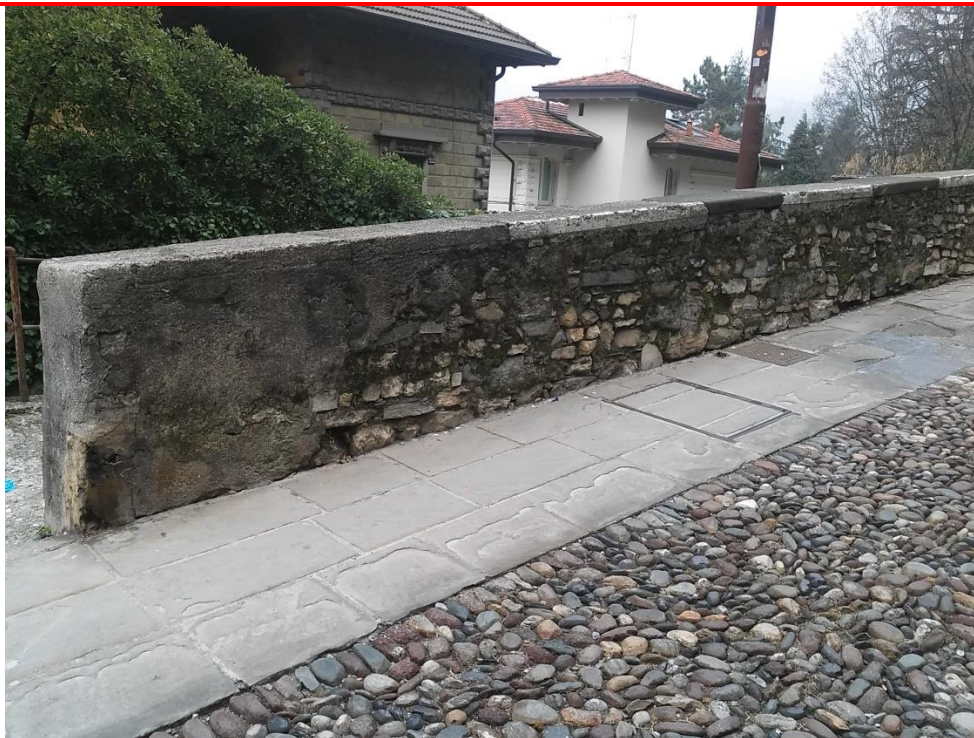
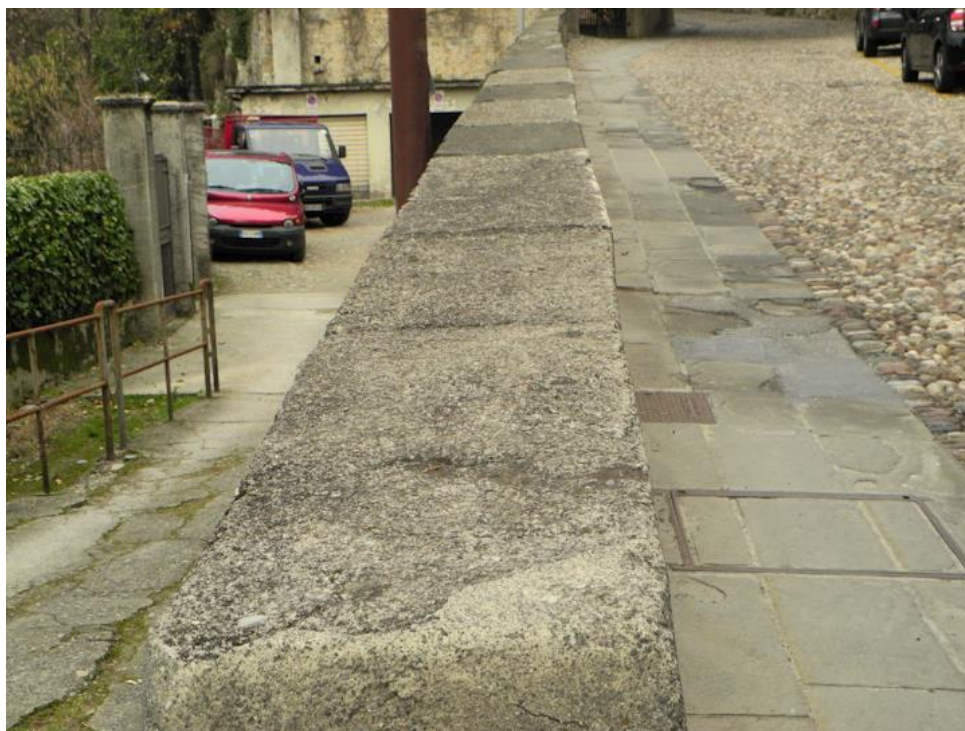
Particolare del parapetto in pietra e della copertina

Dissesto del parapetto e della copertina

Le copertine in molti punti si presentano completamente fratturate, con ampi distacchi e mancanze, che ovviamente favoriscono la percolazione dell'acqua all'interno del parapetto.

- Smontaggio copertina in pietra arenaria di Sarnico e rimontaggio dei manufatti a fine lavoro, salvo le necessarie puntuali sostituzioni.

- Smontaggio e rimontaggio di parapetto con integrazione di conci lapidei mancanti posati a semi-secco per il lato a valle e posato con giunti a raso lato strada

- Ricostruzione del parapetto e/o della muratura con ricucitura alle parti sane, fissate con malta di calce idraulica esente da sali, previa opportuna bagnatura delle superfici il tutto da realizzarsi con finiture simili al paramento murario esistente. Laddove non sia possibile recuperare le pietre esistenti queste andranno integrate, previa campionatura con la D.L. con pietre di Credaro squadrate fornite a piè d'opera.

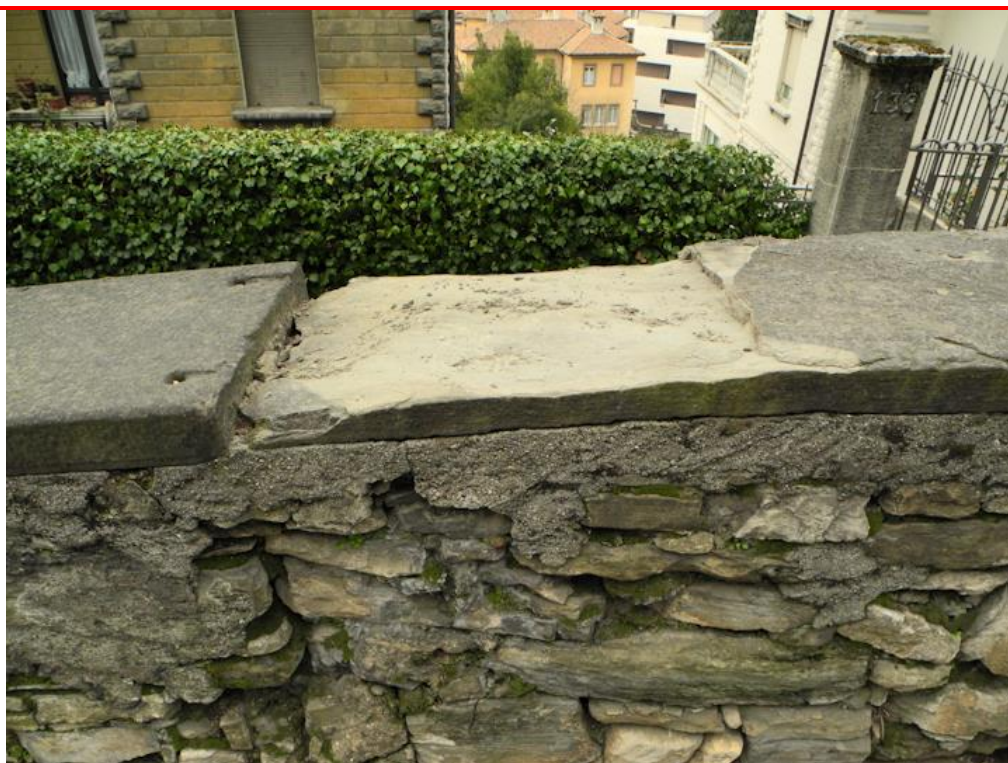
Fratturazione, esfoliazione della copertina in pietra, e parziale mancanza

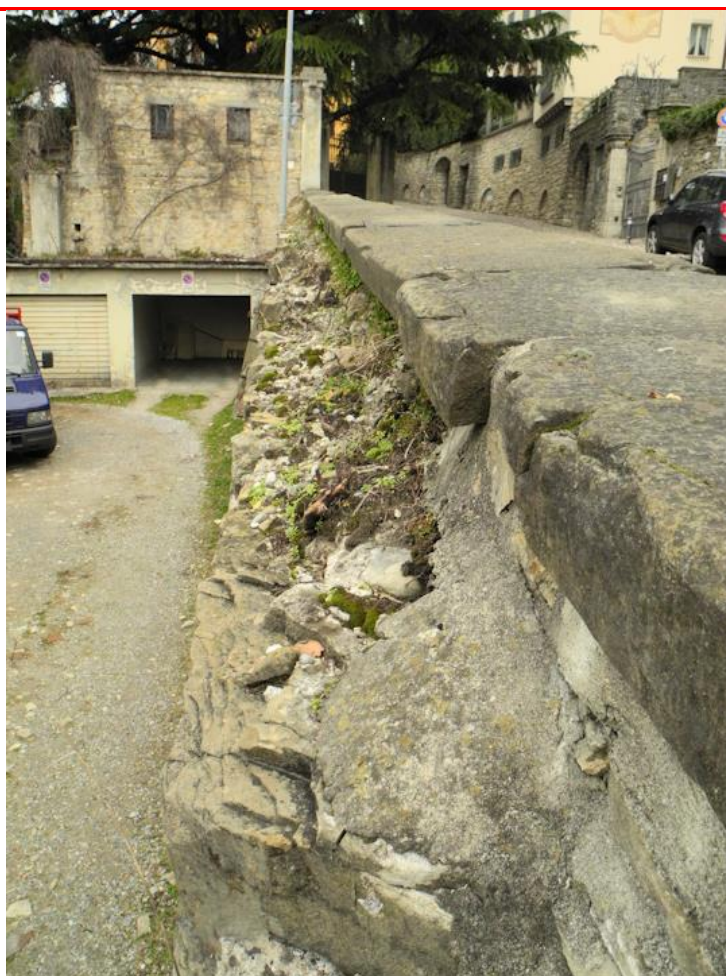
la disgregazione della malta di allettamento è stata probabilmente provocata dalla crescita della vegetazione nel muro stesso.

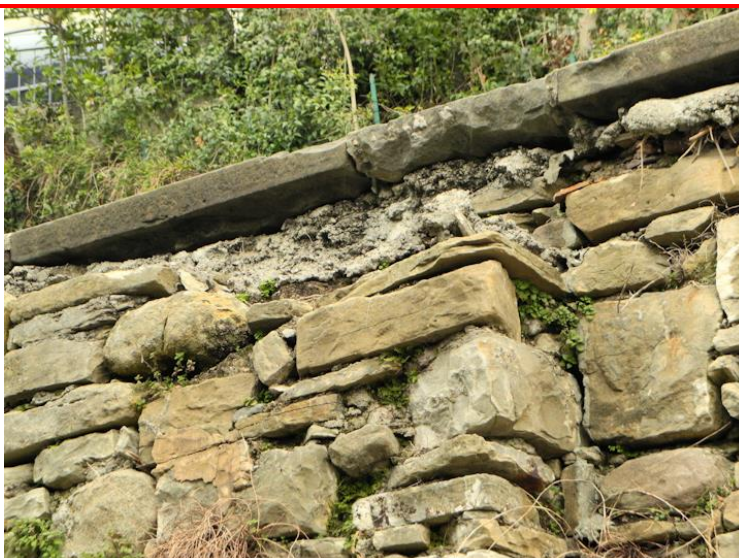
Particolare della copertina del parapetto con distacchi e disgregazioni

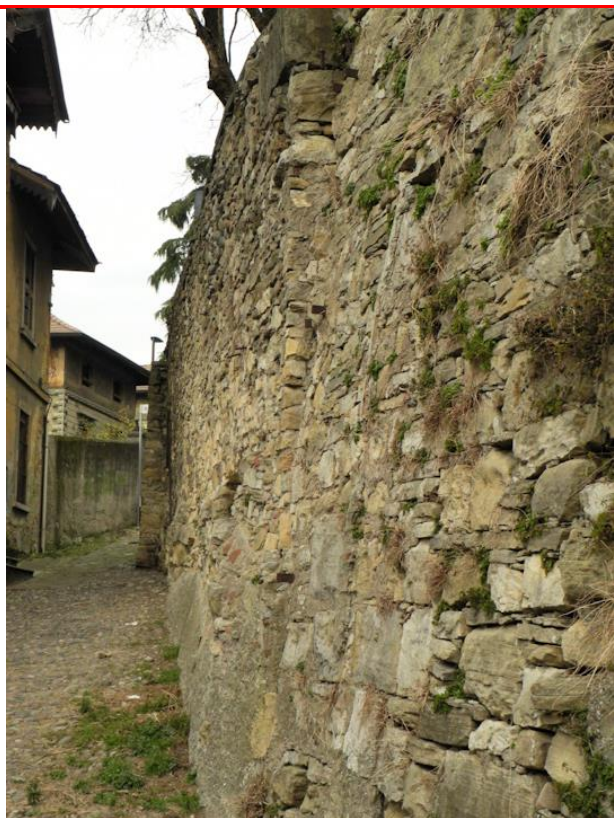
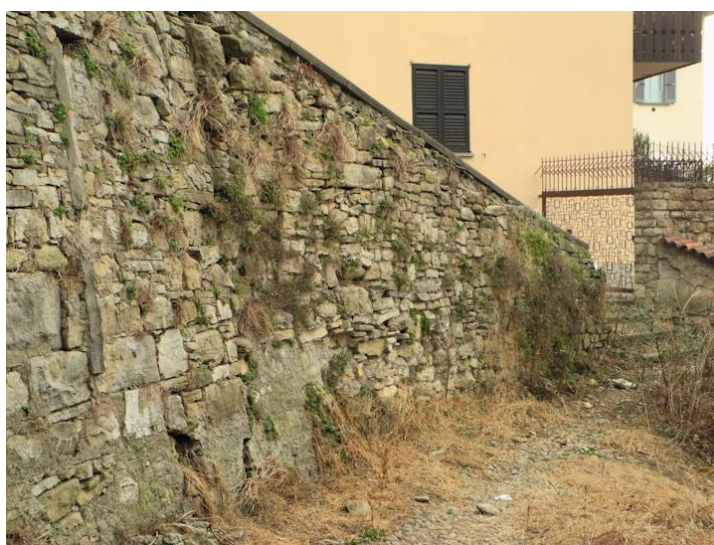
depositi superficiali incoerenti legati agli eventi atmosferici

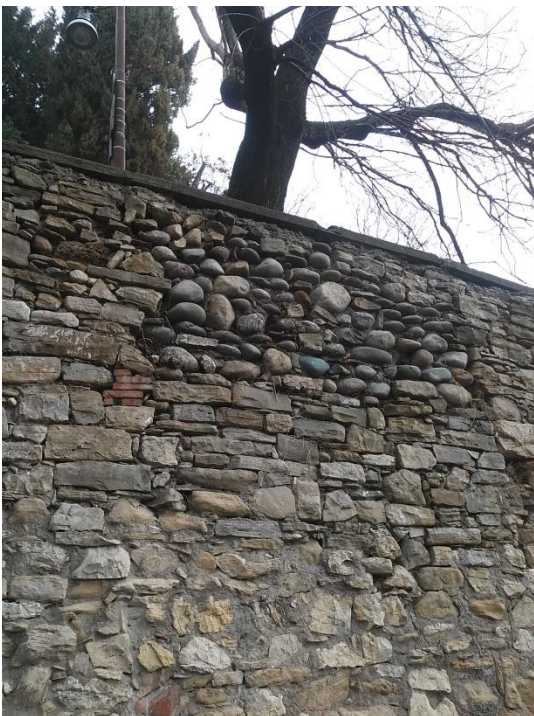
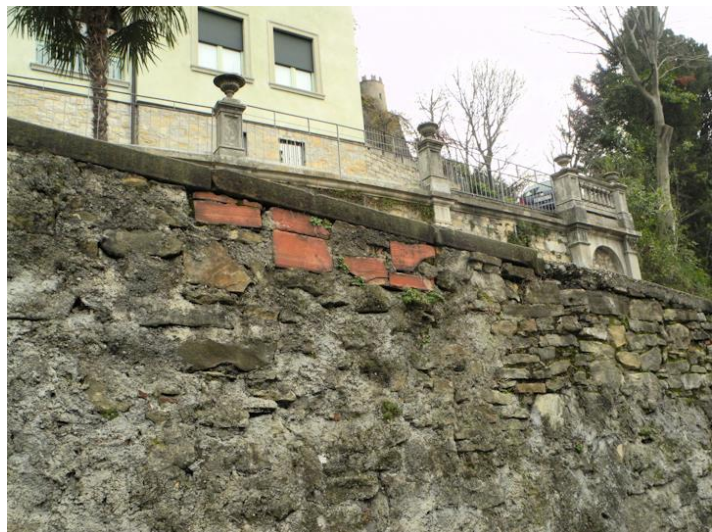
La disgregazione della malta di allettamento nel tempo ha causato la caduta dei conci di pietra sostituiti poi da ricostruzioni con borlanti di fiume o mattoni in laterizio.

- inumidire i lembi delle fessurazioni
- spingere il materiale di sigillatura il più all'interno possibile nella fessurazione
- occludere completamente gli spazi delle pietre, tenendo la sigillatura in sottolivello di 1-2 mm. evitando di far colare la malta tra i conci sulla faccia a vista del muro

- Lisciatura in testa per preparare la muratura alla posa della soprastante copertina in pietra arenaria.
- Fornitura e posa in opera di copertina in pietra arenaria di Sarnico, lavorazione graffiata del tutto, da integrare con le copertine esistenti recuperabili, sulla base delle indicazioni fornite dalla direzione lavori.

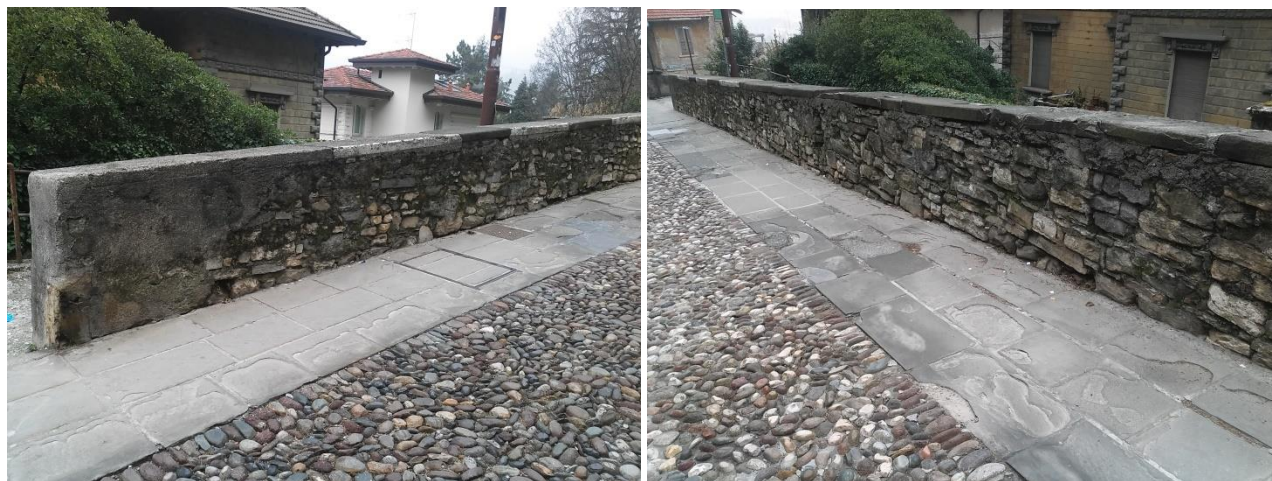
Lastre in pietra fortemente degradate

Le lastre di pietra sono in uno stadio di avanzato degrado, mostrando segni evidenti di erosione del materiale con lacune diffuse.

Sono presenti, in modo più o meno diffuso, patine di croste nere, perdita di materiale in seguito a fenomeni di alveolizzazione, disgregazione, esfoliazione, scagliatura e distacco a strati del materiale.

La situazione di forte degrado delle pavimentazioni in arenaria rende necessaria la sostituzione delle lastre di larghezza pari all'esistente e sviluppo lungo l'intero tratto di progetto al fine di garantire una migliore e sicura percorribilità pedonale.

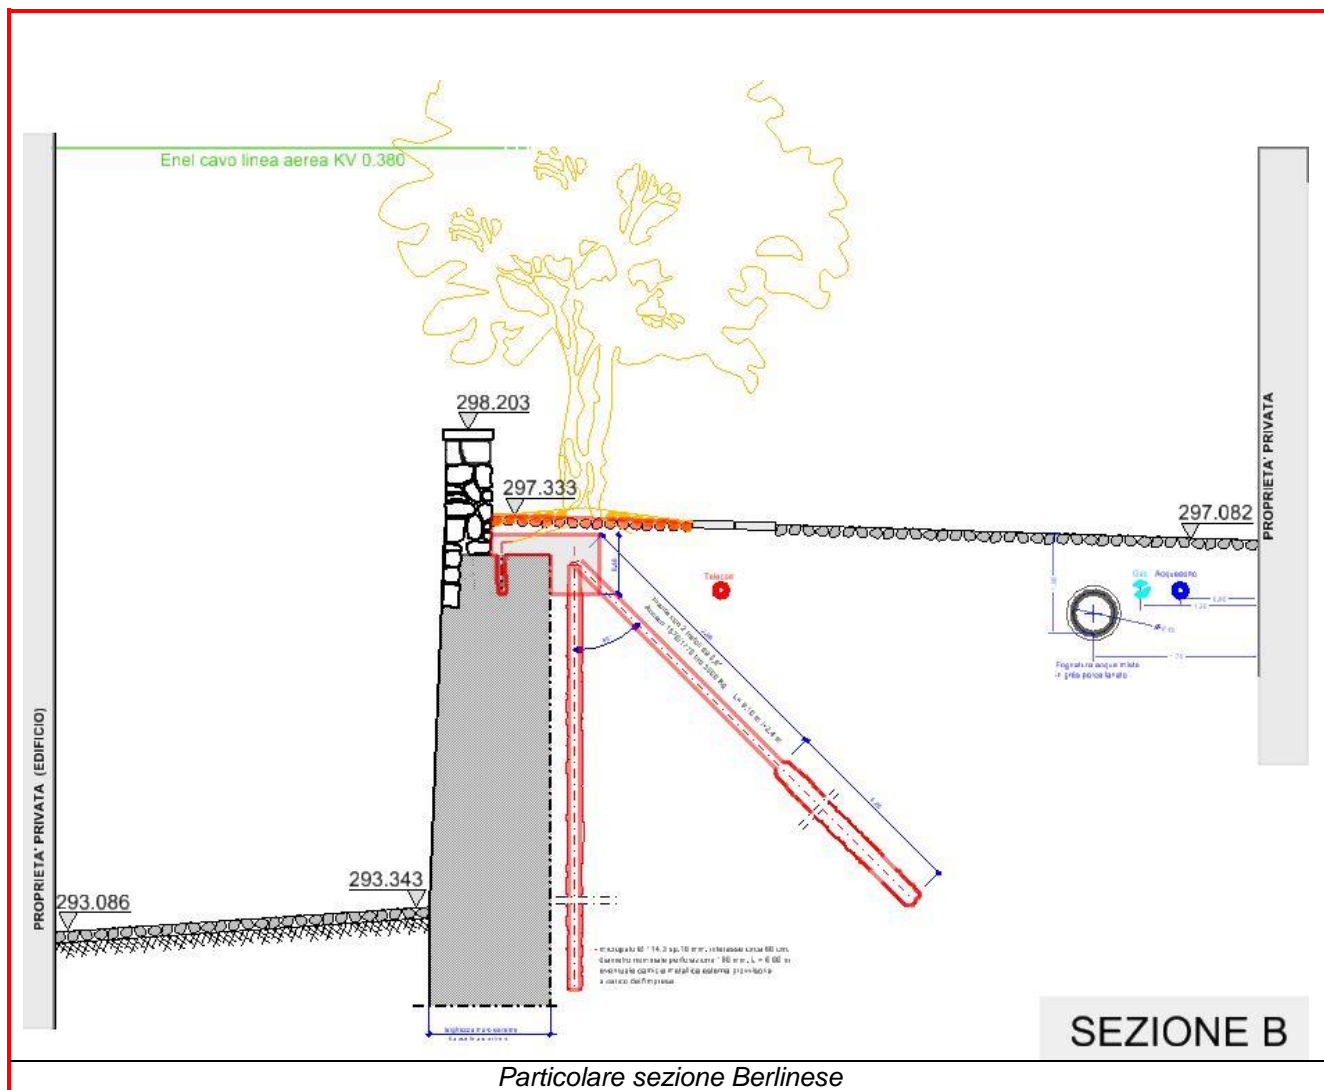
la tipologia del muro è molto eterogenea in quanto sono stati utilizzati conci di pietra di dimensioni differenti e questo ha ovviamente inciso sulla tipologia delle sigillature realizzate.

In presenza di fessure nella muratura, verranno inseriti degli ancoraggi a fondo cieco con barre autoperforanti R32, diametro di perforazione cm 5, cementate con boiaccia di cemento.

Eventuale cucitura con inghisamento di barre in acciaio sarà da valutarsi in fase esecutiva.

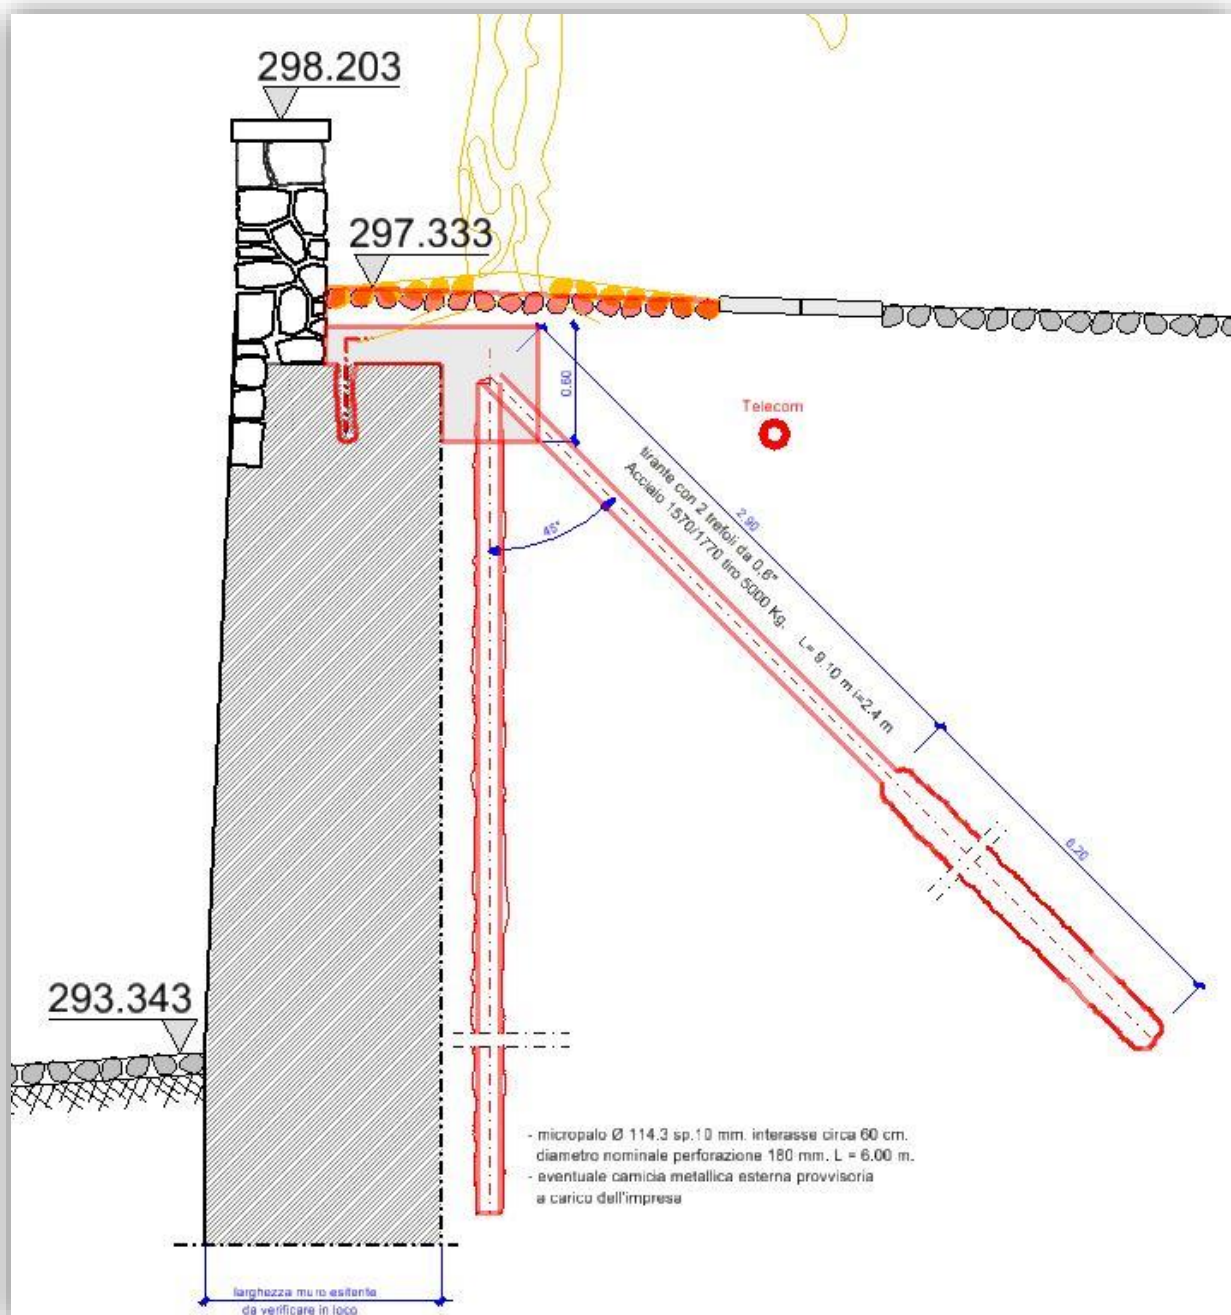
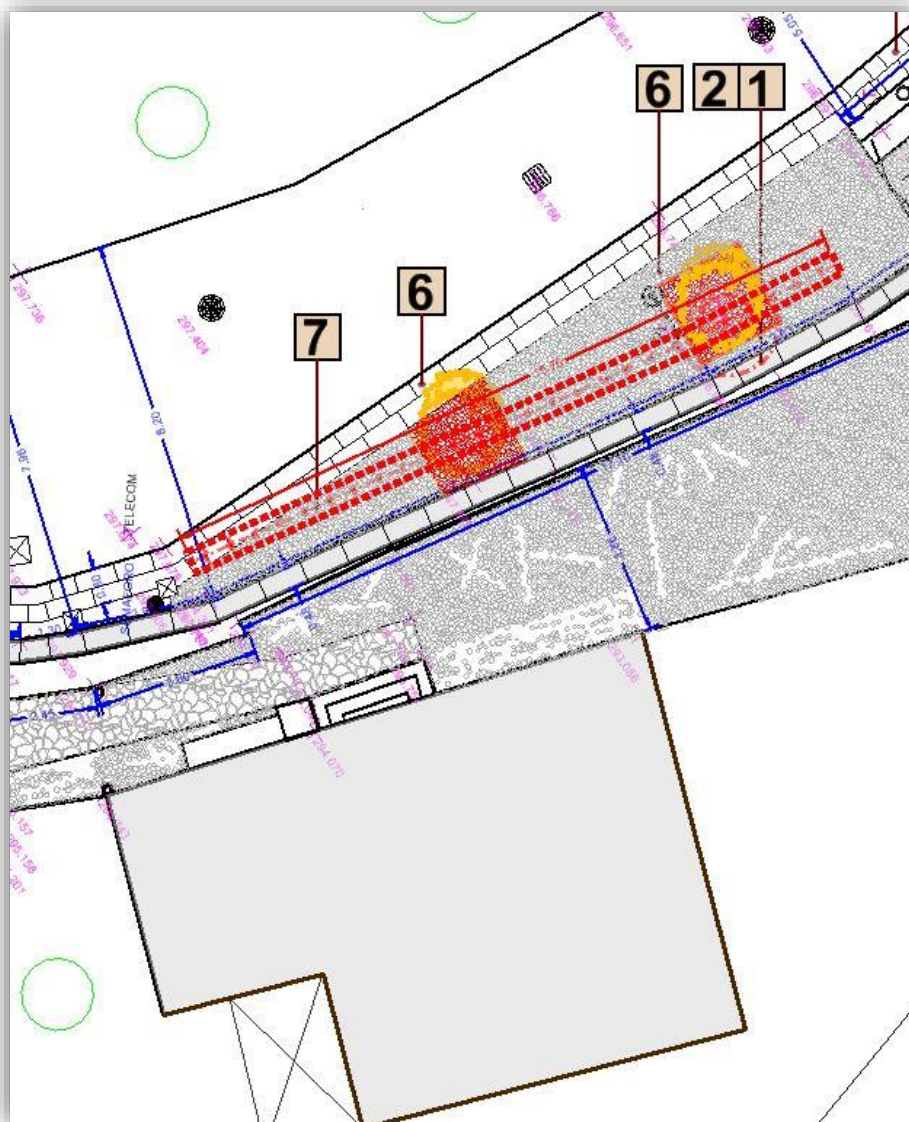
ESTRATTO DI PLANIMETRIA DI PROGETTO

Micropali disposti a paratia Berlinese per salvaguardare la statica del terreno e del muro

Nella parte centrale del muro, verrà realizzata una struttura "berlinese", mediante cortina di micropali verticali e da tiranti in acciaio da 0.6".

Per sorreggere e rinforzare la paratia, viene normalmente utilizzata la soluzione di tiranti applicati a cordoli in modo da contrastare la spinta attiva del terreno.
