COMUNE DI BERGAMO

INVENTARIO DEI BENI CULTURALI E AMBIENTALI

MONUMENTI 405

DENOMINAZIONE **Cappella Camozzi** EPOCA **Sec. XIX**
LOCALITÀ **Cimitero** VIA N. CIV.
CATASTO **Boccaleone - foglio 5 - Mappale 360 - Partita U.D.I.D. 242**
PROPRIETÀ **privata** USO ATTUALE

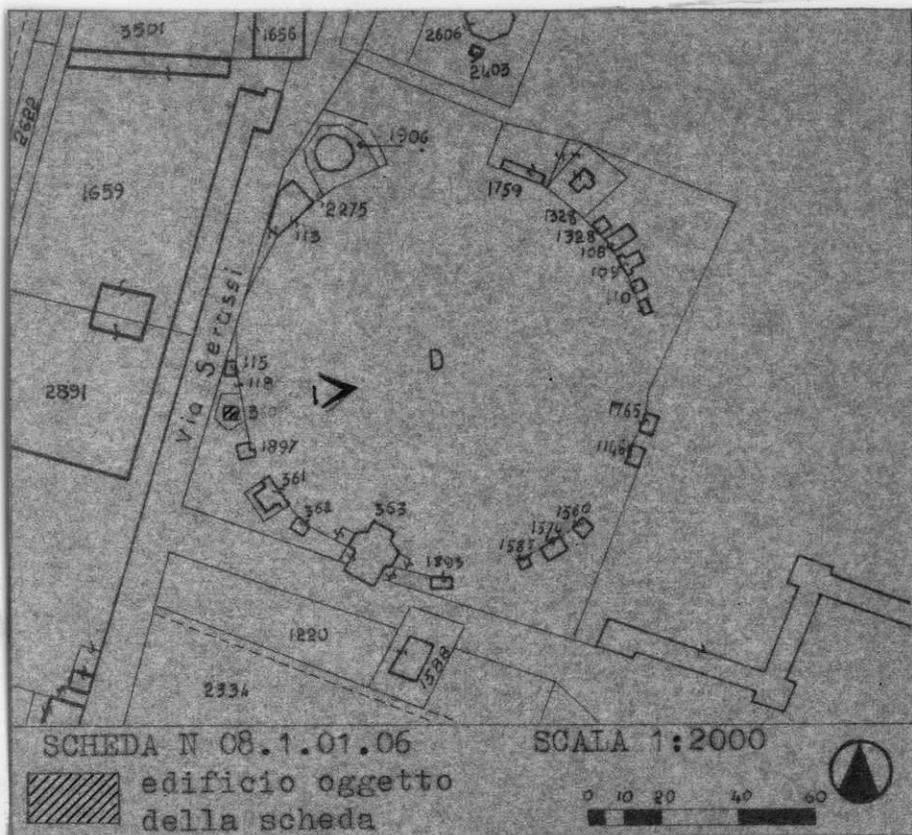
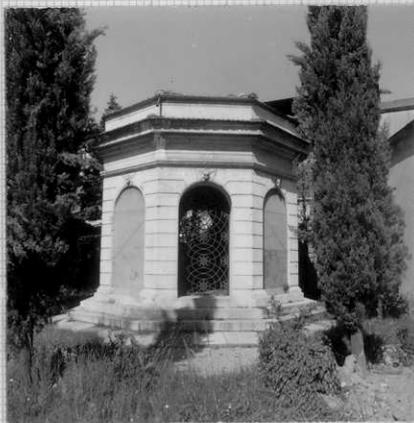
DOCUMENTI ANNESSI
Neg. 3.23.11

**Cappella a pianta ottagonale, su gradoni, che girano attorno ;
All'apertura arcuata principale corrisponde in asse un'apertura uguale e sugli altri lati sagome di porte murate;
Copertura a padiglione ottagonale.**

STRUTTURE E MATERIALI
**Muratura rivestita di pietra
Tamponamenti ad intonaco
Tetto di coppi
Inferriate alle porte**

CARATTERISTICHE PARTICOLARI
Breve attico sopra la prima gronda in oggetto
