COMUNE DI BERGAMO

INVENTARIO DEI BENI CULTURALI E AMBIENTALI

DENOMINAZIONE Villa Modesta e dipendenze rustiche

LOCALITA Redona

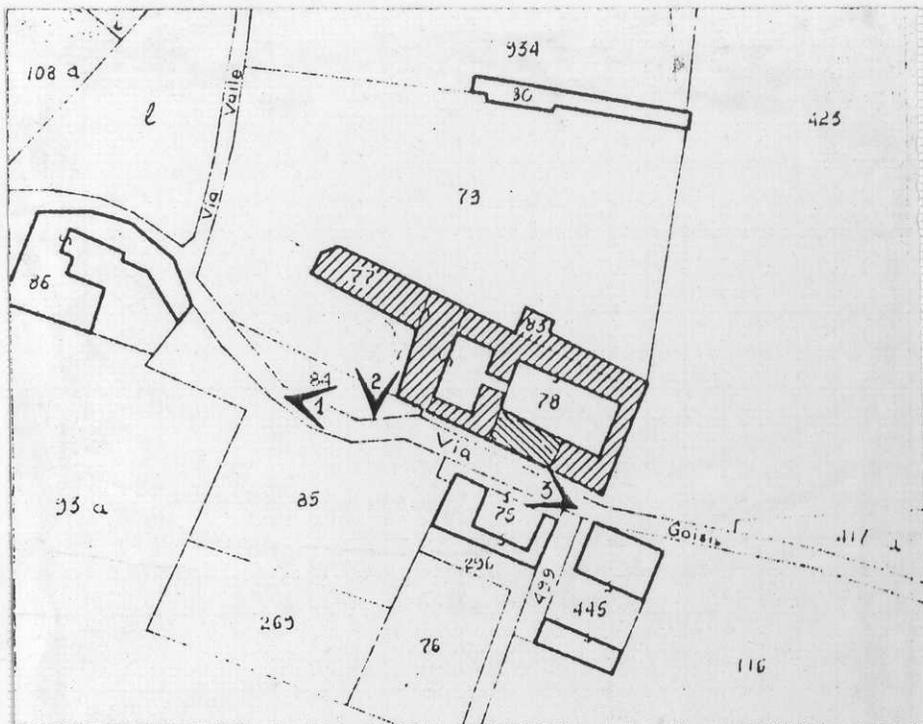
SCHEDA N 09 2 OI OI

GRADO 3

GRADO 2

Si conferma la destinazione attuale. Sono inoltre ammesse le destinazioni per attrezzature sociali, culturali, ricettive e residenza, purchè compatibili con la tipologia dell'edificio e del complesso.
