COMUNE DI BERGAMO

INVENTARIO DEI BENI CULTURALI E AMBIENTALI

MONUMENTI 112

DENOMINAZIONE Chiesa di S. Lorenzo EPOCA Sec. XVIII
LOCALITA Redona VIA Leone XIII N. CIV. 18
CATASTO Redona f. 5 Mappali 10 - A
PROPRIETA USO ATTUALE Culto

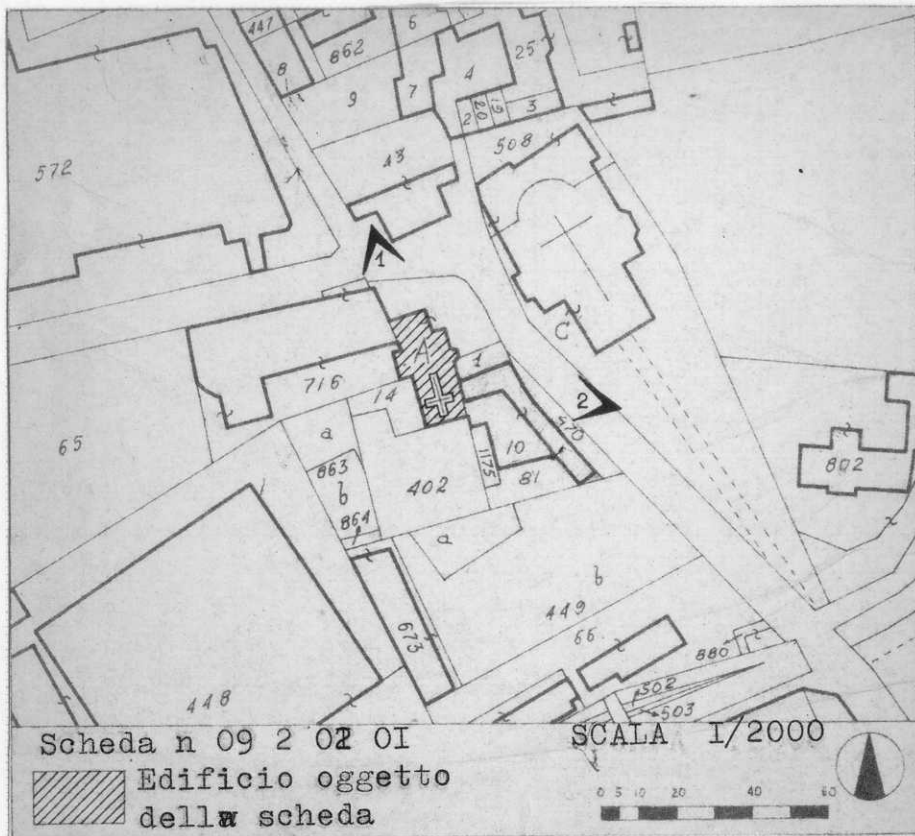
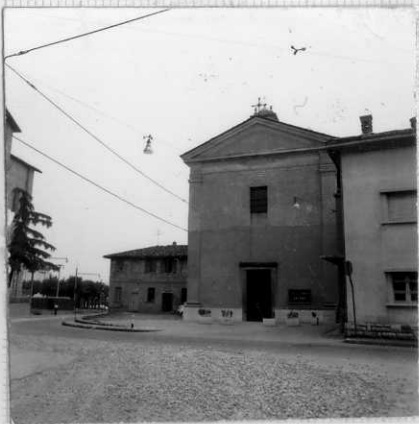
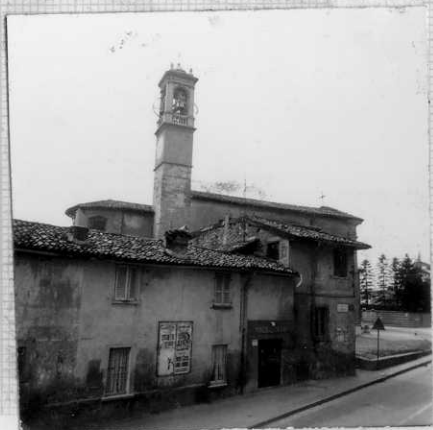
DOCUMENTI ANNESSI
Neg. 3.11.12/3.20.1/

Chiesa ad una Navata; con volta a botte; abside allungato; due cappelle laterali formano una sporgenza all'esterno. Fronte semplice con lesene laterali e timpano. Il Campanile é a fianco dell'abside.

STRUTTURE E MATERIALI
Muratura mista di pietre e mattoni. Copertura con orditura di legno e manto di coppi. Il Campanile ha struttura di pietra fino a una cornice sotto la cella campanaria, che é più recente.

Un edificio a due piani normale alla Chiesa delimita un sagrato laterale, con pavimentazione a selciato

OSSERVAZIONI
E' opportuno conservare attorno al sagrato i volumi attuali.
