COMUNE DI BERGAMO

INVENTARIO DEI BENI CULTURALI E AMBIENTALI

MONUMENTI 114

DENOMINAZIONE **Torre** EPOCA **Sec. XV**
LOCALITÀ **Redona** VIA **Radini Tedeschi** N. CIV.
CATASTO **Redona f.6 - Mapp. 239 (1-2-3-4-5-6-7) Partita 6568**
PROPRIETÀ **privata** USO ATTUALE **magazzino e abitazione**
STATO DI CONSERVAZIONE

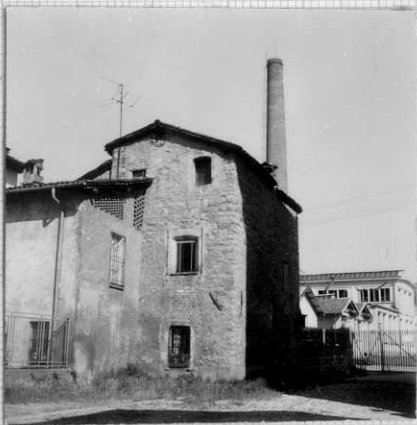
DOCUMENTI ANNESSI
Neg. 3.26.4.
Vedi nel retro della scheda elementi di identificazione grafica e fotografica

**Edificio a pianta rettangolare,
con altezza di tre piani.
Copertura a capanna,
con falde ineguali.**

STRUTTURE E MATERIALI
**Muratura di pietre regolari
lasciate a vista.
Tetto con orditura di legno
e manto di coppi.**

TRASFORMAZIONI
**Aperture allargate rispetto a
quelle più piccole originarie.
* Recente costruzione di una tettoia.**

CONTESTO INTERNO ED ESTERNO
La torre é posta vicino al canale Serio
