COMUNE DI BERGAMO

INVENTARIO DEI BENI CULTURALI E AMBIENTALI

DENOMINAZIONE Edificio Rustico EPOCA Sec. XV (?)

LOCALITÀ VIA Muratori N. CIV. 1

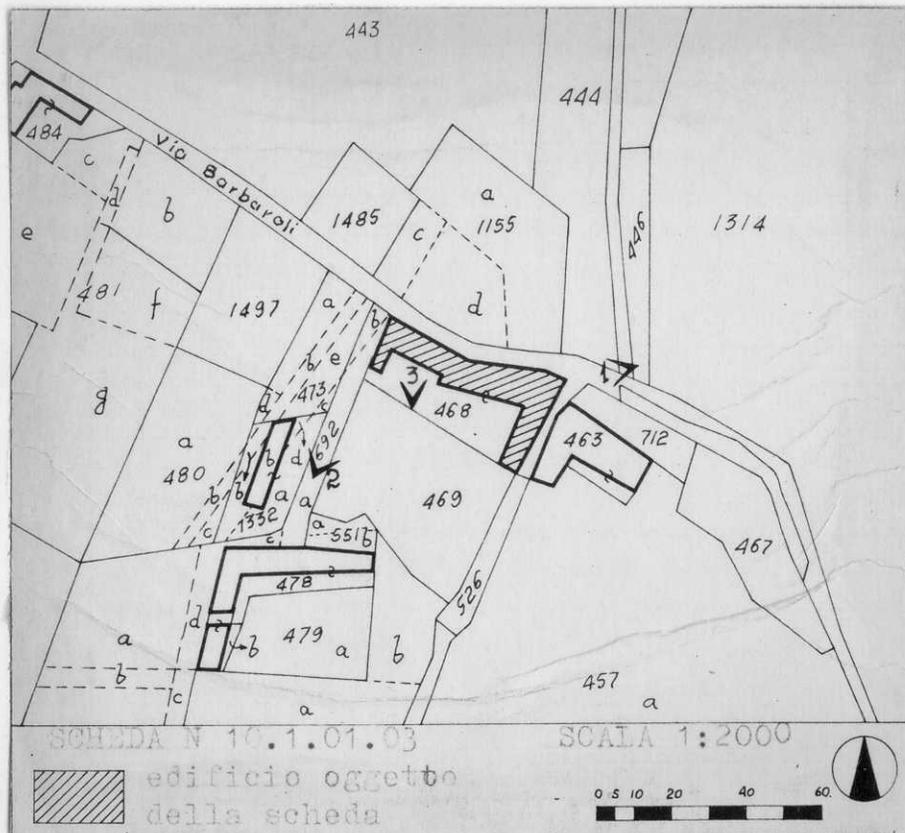
Edificio a filo di strada con pianta a C racchiudente un cortile.

Muratura mista prevalentemente in pietra a vista all'esterno.

Finestrelle con inferriata nel lungo fronte su strada in pietra a vista.

Spigolo smussato in pietra levigata tra via Barbaroli ed il vicolo.

Possibilità di ampliare la parte di edificio classificata col "grado 5", fino a raggiungere una profondità di metri 10, senza demolire la muratura perimetrale sul lato est. La copertura del nuovo volume, al massimo di due piani fuori terra, dovrà essere in coppi.

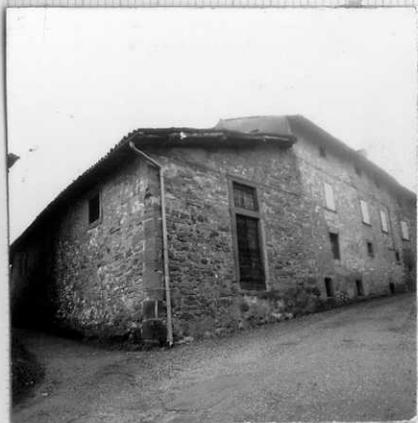
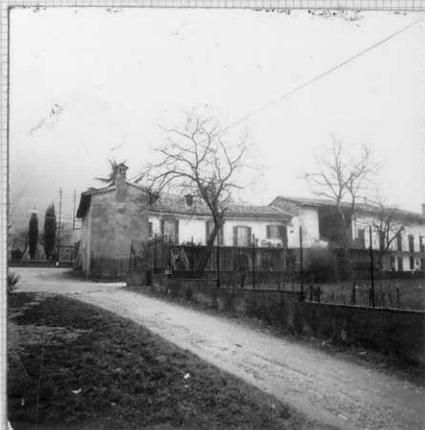
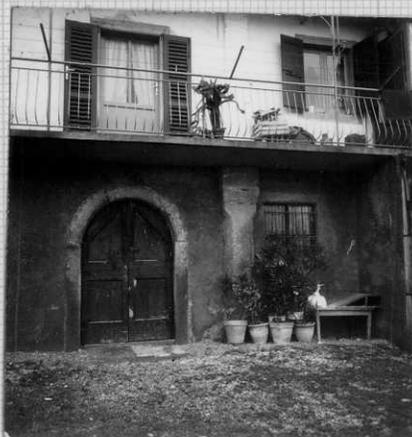
Neg. 3.39.5/ 3.39.4/ 3.39.6

Aperture murate.

Nella fronte interna: semipilastro a spigoli smussati con base e capitelli.
