COMUNE DI BERGAMO

INVENTARIO DEI BENI CULTURALI E AMBIENTALI

MONUMENTI 121

DENOMINAZIONE Edificio Residenziale EPOCA Sec. XVII - XVIII

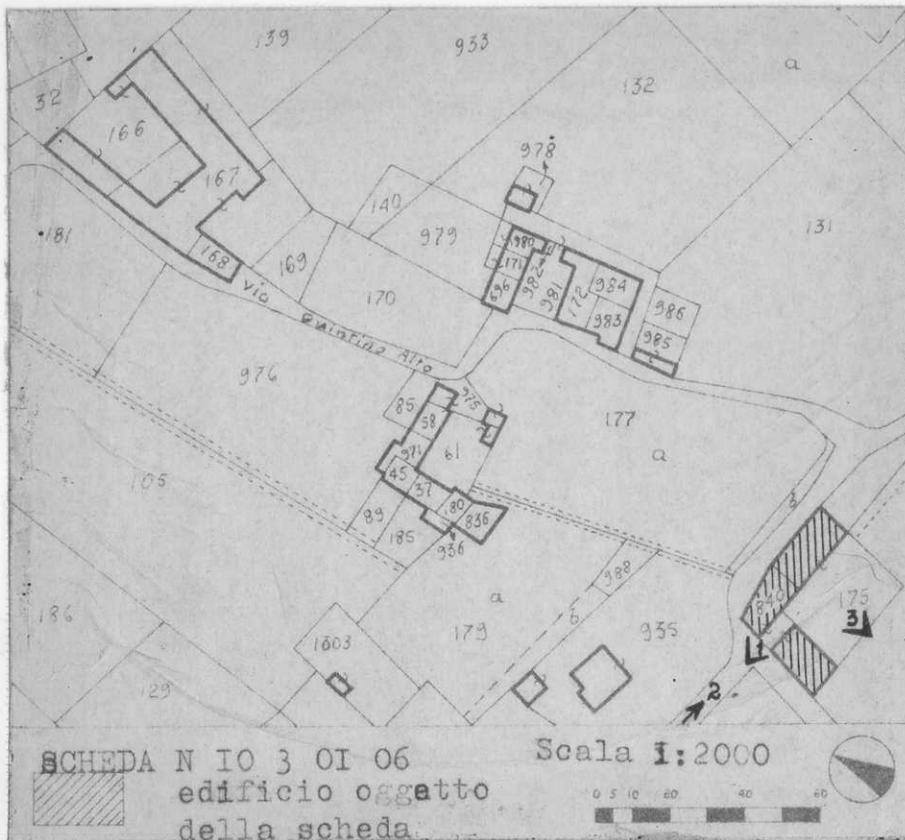
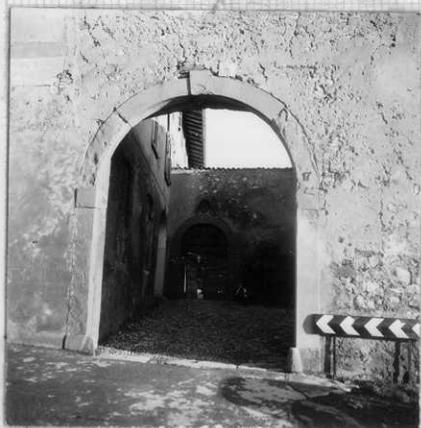
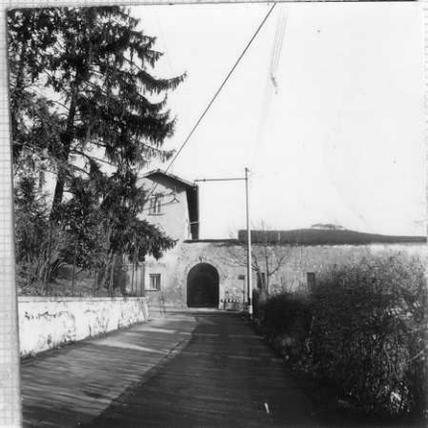
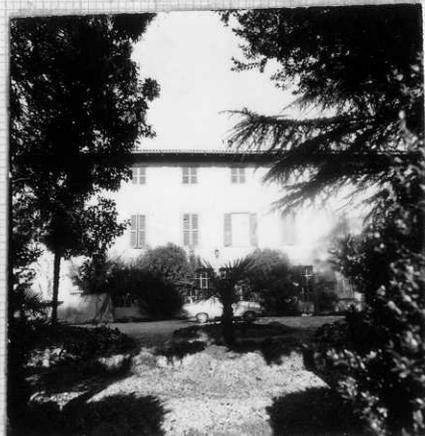
Neg. 3.42.6 / 3.42.5 / 3.42.1

STATO DI CONSERVAZIONE Buono B Mediocre C Cattivo STRUTTURA PORTANTE X B C PARTI COMPLEMENTARI X B C COPERTURA X B C INTERNO X B C UMIDITÀ A Inesistente B Tracce X B C C Rilevante

Muratura mista parzialmente intonacata.

Solai in legno

Tetto con orditura in legno

Manto in coppi

Un portale, con contorni in arenaria e stemma sovrastante, introduce dalla strada in un piccolo cortile che precede quello maggiore antistante l'edificio residenziale. Portico a 4 luci su colonne trabeato con volte a crociera nell'interno.
