COMUNE DI BERGAMO

INVENTARIO DEI BENI CULTURALI E AMBIENTALI

MONUMENTI 19

DENOMINAZIONE Villa Pesenti EPOCA Sec.XX - prima 1940

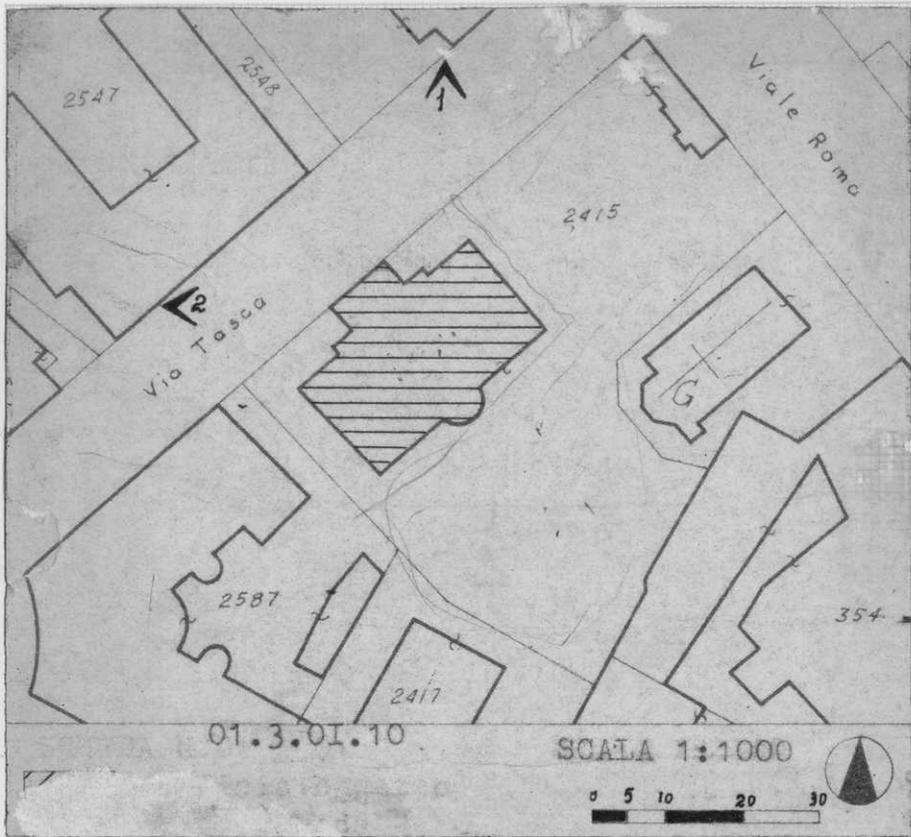
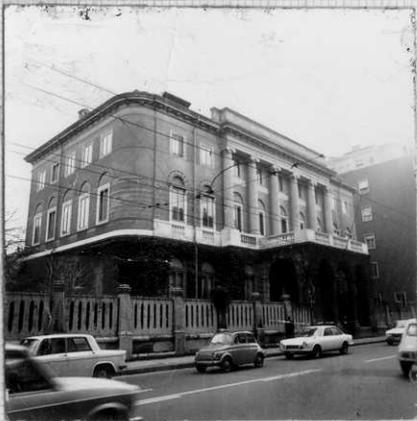
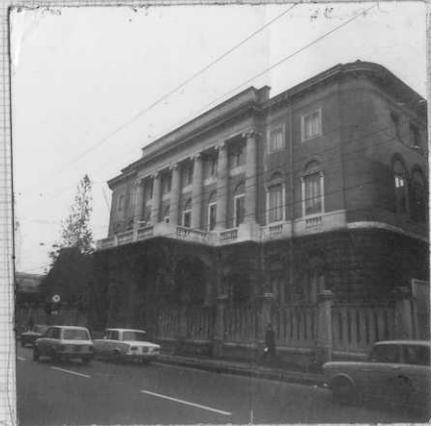
Neg. 3.32.4 / 3.32.3

A pianta rettangolare con pronao e sovrastante terrazzo su via Tasca ed avancorpo semicircolare verso il giardino.

Altezza di 3 piani + seminterrato. Tetto a padiglione.

Corpo di portineria su v.le Roma con portico passante ad archi e terrazzo con balaustra d'angolo.

Colonne ioniche nella parte centrale della facciata.

Muratura mista con intonaco Zoccolo bugnato Tetto con orditura in legno Manto in marsigliesi.

Vincolo facciata e portineria
