COMUNE DI BERGAMO

INVENTARIO DEI BENI CULTURALI E AMBIENTALI

DENOMINAZIONE Palazzo della Banca Commerciale Italiana

LOCALITA VIA Piazza Matteotti

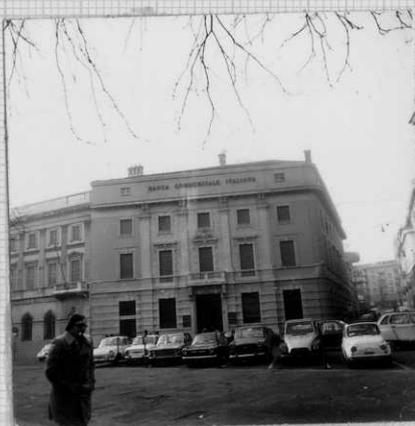
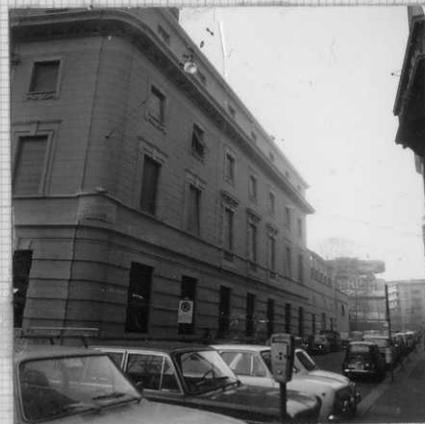
Neg. 3.35.5/3.35.6.

Edificio d'angolo a pianta irregolare. Altezza di tre piani più piano attico. Copertura a padiglione.

Muratura mista, basamento in pietra a fasce. Contorni in pietra decorata intorno alle aperture. Tetto con manto in coppi.

Decorazioni della facciata dell'Arch. Luca Beltrami.
