COMUNE DI BERGAMO

INVENTARIO DEI BENI CULTURALI E AMBIENTALI

DENOMINAZIONE Banca d'Italia EPOCA Sec. XX

LOCALITÀ VIA V.le Roma N. CIV. 1

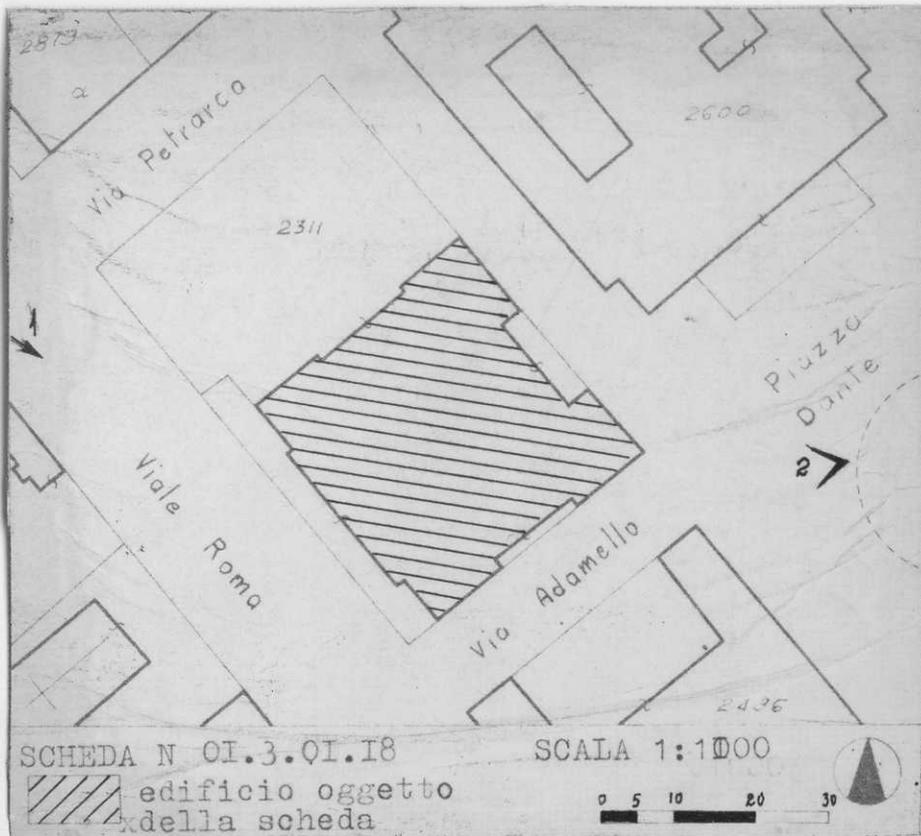
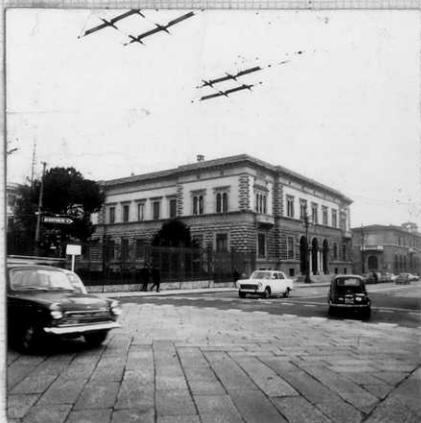
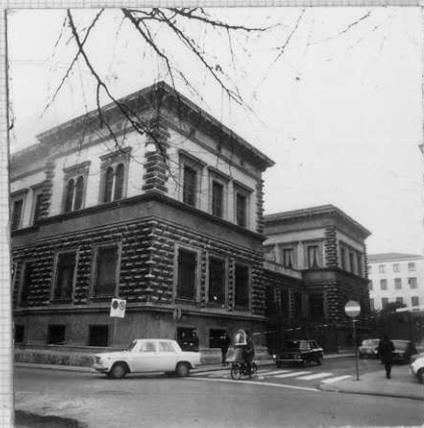
DOCUMENTI ANNESSI  
Neg. 3.32.5 / 3.32.8  
Vedi nel retro della scheda elementi di identificazione grafica e fotografica

STATO DI CONSERVAZIONE  Buono  Medio  Cattivo

Palazzo per uffici:  
Corpo di fabbrica ad U

Alto 2 piani + seminterrato, con parte intermedia ad un piano.  
Scalinata d'accesso e portico a 3 archi su v.le Roma.

Copertura piana

CARATTERISTICHE PARTICOLARI  
Pareti del 1° piano e spigoli del 2° in pietra a bugnato con punte di diamante. Portico con colonne binate in marmo, voltine affrescate e bassorilievi in ceramica. Su v.le Roma finestre a trifore ed a bifore al 1° piano - sugli altri lati finestre bifore ad archi e monofore architravate con contorni in pietra - gronda con mensole.

PRESCRIZIONI:  
Possibilità di utilizzazione del sottotetto mediante ristrutturazione interna ottenuta anche con spostamento della soletta di pavimento nel rispetto dei profili e dei prospetti esistenti.
