COMUNE DI BERGAMO

INVENTARIO DEI BENI CULTURALI E AMBIENTALI

DENOMINAZIONE Casa Dei Padri Gesuiti EPOCA Sec. XIX
LOCALITÀ VIA Quarenghi N. CIV. 41
CATASTO Boccaleone - Foglio 26 - Mappale 913 sub 1-2, 1868 - Partita NCEU 2456
PROPRIETÀ Privata USO ATTUALE

NUMERO SCHEDA
0 1 2 0 1 0 3

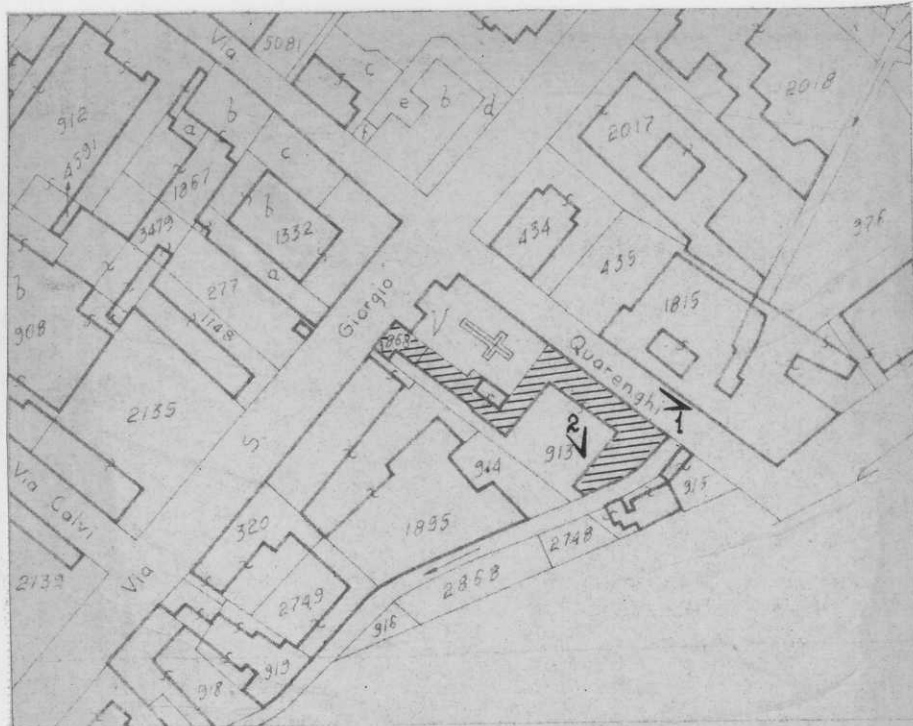
SCALA 1:2000

edificio oggetto
della scheda

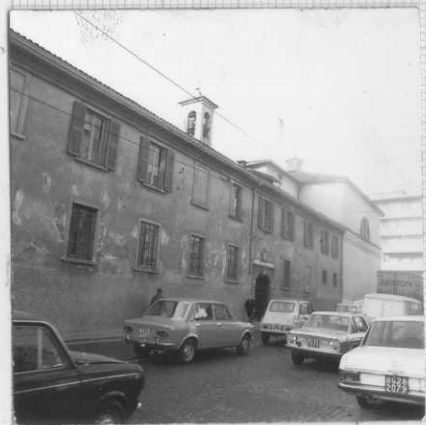
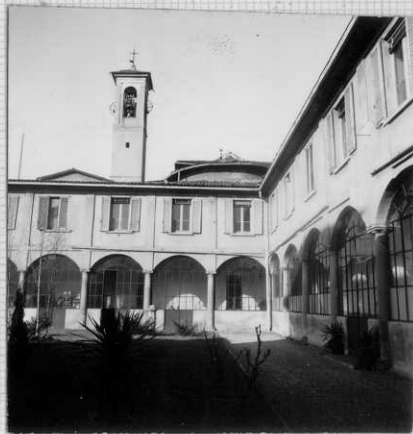
Neg. 3.31.3/3.31.2
Vedi nel retro della scheda elementi di identificazione grafica e fotografica

Tre bracci delimitano un cortile rettangolare con portico su colonne ad archi ribassati chiuso da vetrate e muretto basso.
Tetto a padiglione.

Fronte su Via Quarenghi con portale bugnato e inferriate alle finestre del piano terreno.
Nel cortile alle colonne del portico corrispondono al 1 piano lesene.
