| COMUNE DI BERGAMO | | | | | | | | | | | | | | | | | | INVENTARIO DEI BENI CULTURALI E AMBIENTALI | | | | | | | | | | | | | | | | | | MONUMENTI 32 | | | | |
| DENOMINAZIONE Palazzo Immobiliare Fiera (ala Ovest) | | | | | | | | | | | | | | | | | | EPOCA Sec.XX (prima 1940) | | | | | | | | | | | | | | | | | | NUMERO SCHEDA | | | | |
| LOCALITA | | | | | | | | | | | | | | | | | | Piazza V.Veneto e Sentierone N. CIV. | | | | | | | | | | | | | | | | | | 0130123 | | | | |

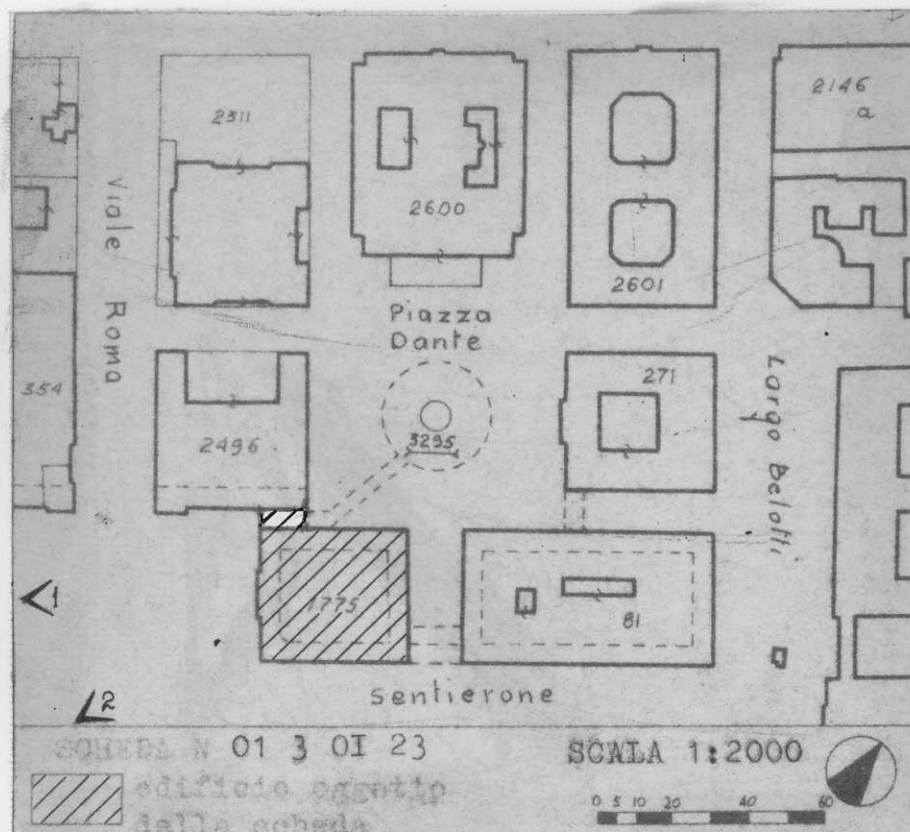
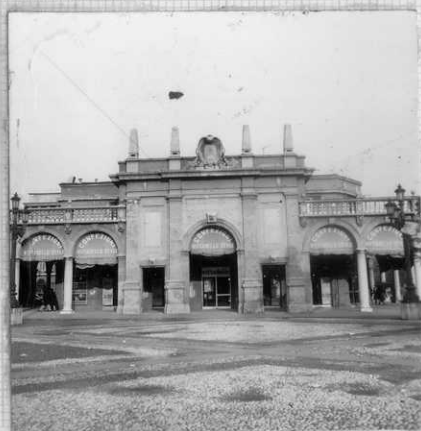
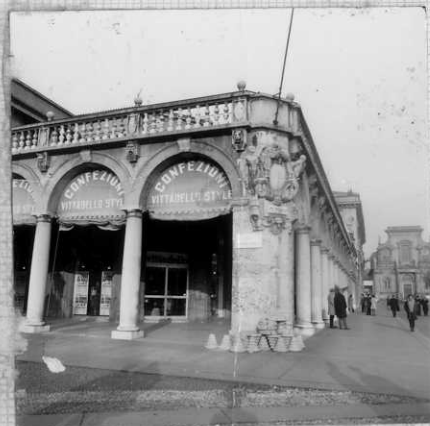
| EPOCA DI COSTRUZIONE | | | | | | | | | | | | | | | | | | Edificio rettangolare a 2 piani circondato dai portici con terrazza soprastante. | | | | | | | | | | | | | | | | | | Vedi scheda no 01501/42 (siti) | | | | |
| 1923 | | | | | | | | | | | | | | | | | | Copertura della parte centrale a padiglione. | | | | | | | | | | | | | | | | | | STRUTTURE E MATERIALI | | | | |
| | | | | | | | | | | | | | | | | | | | | | | | | | | | | | | | | | | | | Muratura mista, rivestimento in ceppo | | | | |
| | | | | | | | | | | | | | | | | | | | | | | | | | | | | | | | | | | | | Colonne del portico in marmo. | | | | |
| | | | | | | | | | | | | | | | | | | | | | | | | | | | | | | | | | | | | Manto del tetto in eternit. | | | | |
| "Fiera" Soc. Immob. | | | | | | | | | | | | | | | | | | Prospetto centrale su piazza V.Veneto formato da arco centrale e 2 passaggi laterali trabeati. | | | | | | | | | | | | | | | | | | PROPOSTE DI RESTAURO | | | | |
| | | | | | | | | | | | | | | | | | | Stemma sopra la cornice aggettante e tozzi obelischi sopra l'attico. | | | | | | | | | | | | | | | | | | Vincolo facciata | | | | |
| | | | | | | | | | | | | | | | | | | Sull'angolo smussato stemma a pietra tra figure con la data di costruzione. | | | | | | | | | | | | | | | | | | | | | | |
