COMUNE DI BERGAMO

INVENTARIO DEI BENI CULTURALI E AMBIENTALI

DENOMINAZIONE Chiesa parrocchiale di S. Maria delle Grazie EPOCA XIX
LOCALITA VIA le Papa Giovanni XXIII N. CIV 10
CATASTO Boccaleone, -Foglio 27 - Mappale B ; Partita 35 U.T.E.
PROPRIETA Religiosa USO ATTUALE Culto

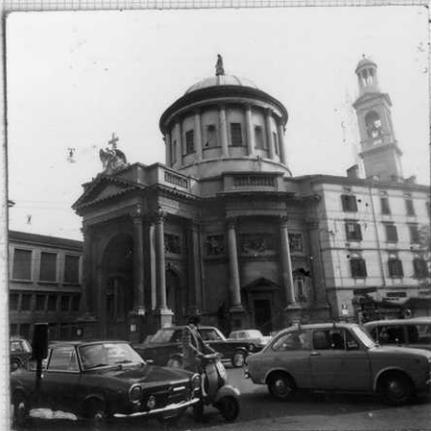
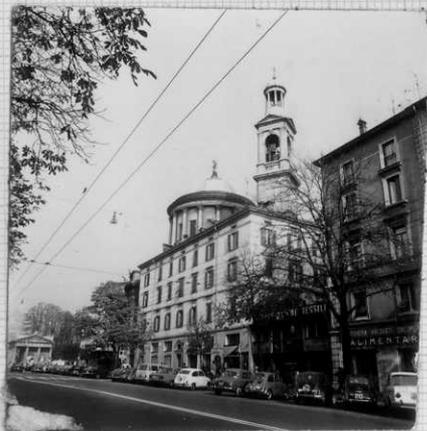
DOCUMENTI ANNESSI
Neg. 3.41.10/3.41.9
Vedi nel retro della scheda elementi di identificazione grafica e fotografica

Chiesa a croce greca con i bracci coperti da volte a botte, con abside semicircolare sporgente e cupola su alto tamburo circolare.

STRUTTURE E MATERIALI
Muratura mista con intonaco.
Rivestimento della cupola in rame.
