COMUNE DI BERGAMO

INVENTARIO DEI BENI CULTURALI E AMBIENTALI

MONUMENTI 41

DENOMINAZIONE **Chiostro delle Grazie** EPOCA **Sec. XV**

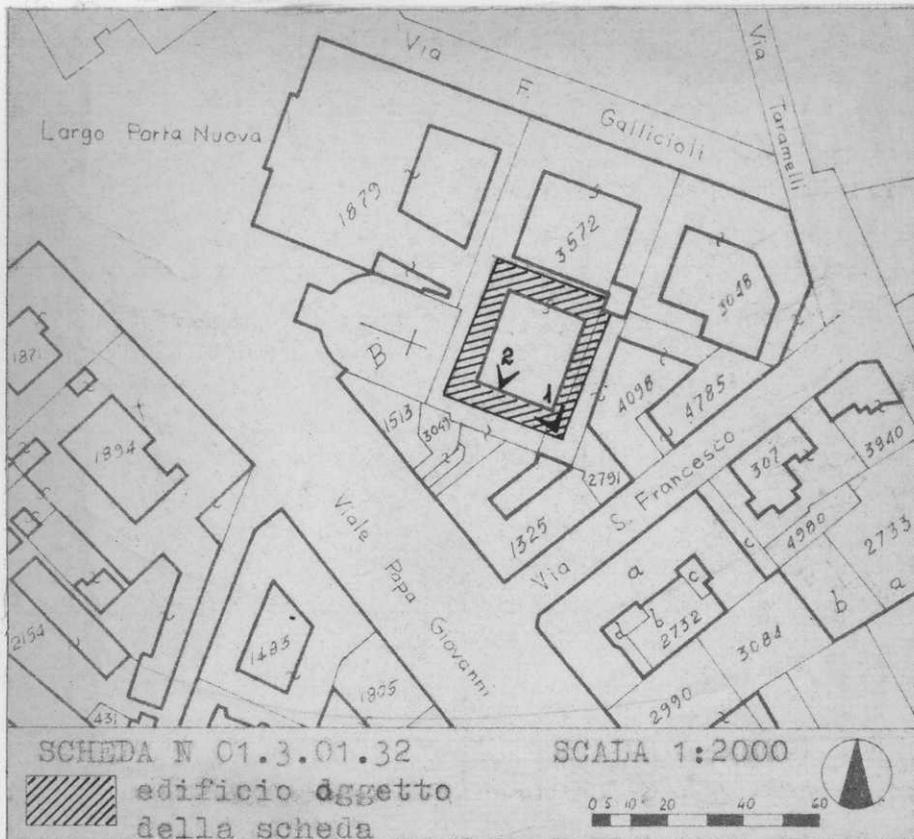
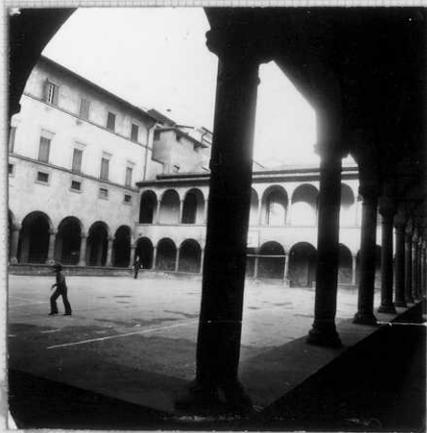
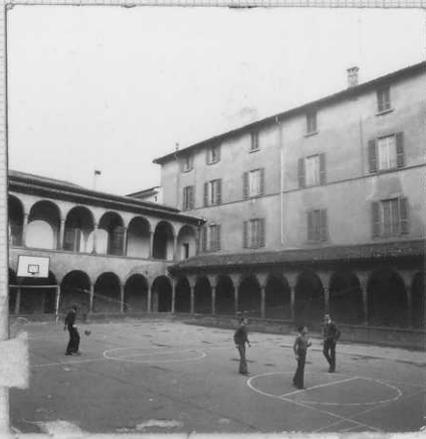
Chiostro quadrato con portico su 4 lati coperti da volte a crociera e loggia solo sul lato di fronte all'ingresso. Copertura ad una falda.

Sul lato Nord-Ovest del portico 8 colonne con capitello a cubo smussato provenienti dal chiostro preesistente presso la chiesa della Carità, sorta nel 1230. Su una colonna sporto in risalto a forma di capitello
