| COMUNE DI BERGAMO | | | | | | | | | | | | | | | | | | INVENTARIO DEI BENI CULTURALI E AMBIENTALI | | | | | | | | | | | | | | | | | | MONUMENTI 50 | | | | | | | | | | | | | | | | | |
| DENOMINAZIONE Torre del Galgario | | | | | | | | | | | | | | | | | | EPOCA Sec. XV | | | | | | | | | | | | | | | | | | NUMERO SCHEDA<br>0160105 | | | | | | | | | | | | | | | | | |
| LOCALITÀ VIA Frizzoni | | | | | | | | | | | | | | | | | | N. CIV. | | | | | | | | | | | | | | | | | | | | | | | | | | | | | | | | | | | |

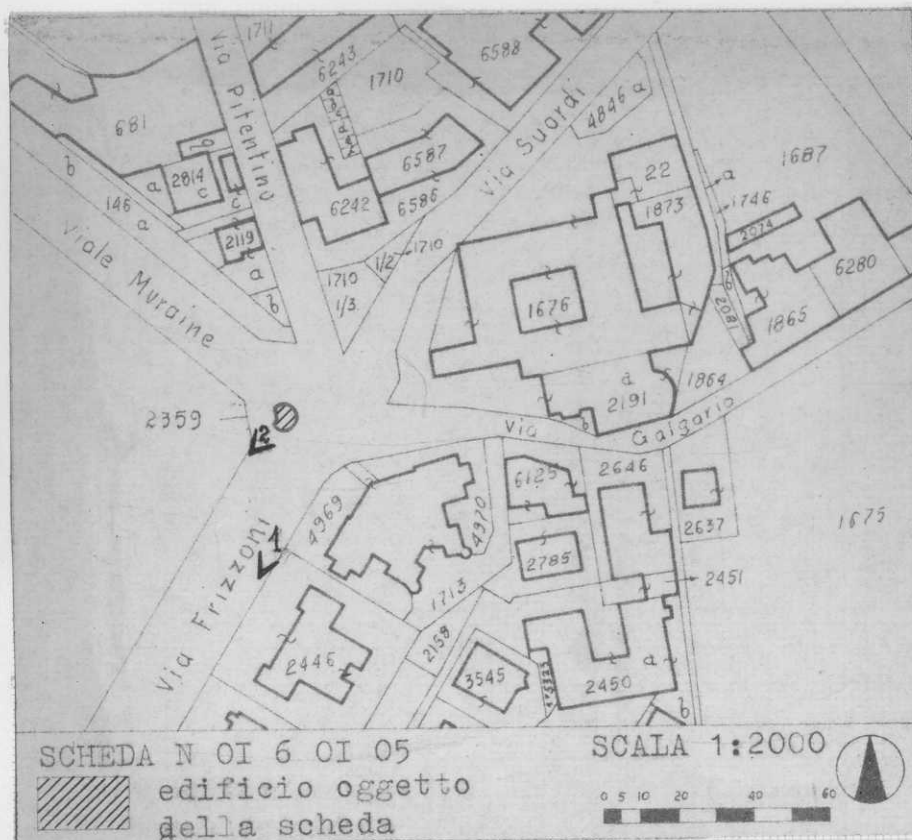
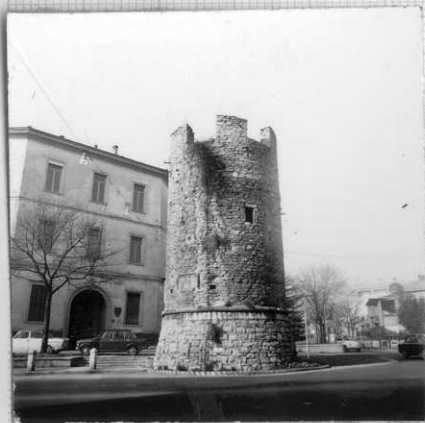
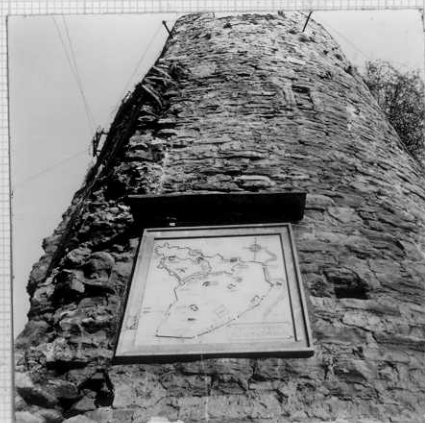
| EPOCA DI COSTRUZIONE | | | | | | | | | | | | | | | | | | Torre a pianta circolare lievemente smus- | | | | | | | | | | | | | | | | | | STRUTTURE E MATERIALI | | | | | | | | | | | | | | | | | |
| Intorno al 1430 | | | | | | | | | | | | | | | | | | sata a Ovest in corrispondenza dell'attacco delle Muraine. | | | | | | | | | | | | | | | | | | Muratura in pietra a vista. | | | | | | | | | | | | | | | | | |
| TRASFORMAZIONI | | | | | | | | | | | | | | | | | | Bassa base scarpata con cordolo di coronamento. | | | | | | | | | | | | | | | | | | | | | | | | | | | | | | | | | | | |
| Parte rimanente delle antiche muraine abbattute nel 1901 | | | | | | | | | | | | | | | | | | Merlatura guelfa. | | | | | | | | | | | | | | | | | | | | | | | | | | | | | | | | | | | |
| | | | | | | | | | | | | | | | | | | Riconoscibili gli attacchi delle muraine. | | | | | | | | | | | | | | | | | | PROPOSTE DI RESTAURO | | | | | | | | | | | | | | | | | |
| | | | | | | | | | | | | | | | | | | Lapide del 1950 con disegno di L. Angelini rappresentante le cinte murate di Bergamo. | | | | | | | | | | | | | | | | | | | | | | | | | | | | | | | | | | | |
| | | | | | | | | | | | | | | | | | | Targa in arenaria illeggibile. | | | | | | | | | | | | | | | | | | | | | | | | | | | | | | | | | | | |
| BIBLIOGRAFIA | | | | | | | | | | | | | | | | | | | | | | | | | | | | | | | | | | | | Necessità di migliorare il contesto esterno. | | | | | | | | | | | | | | | | | |
