COMUNE DI BERGAMO

INVENTARIO DEI BENI CULTURALI E AMBIENTALI

DENOMINAZIONE Edificio residenziale EPOCA XVIII ?
LOCALITA Longuelo VIA Longuelo N. CIV. 48 52
CATASTO Boccaleone Foglio 7 Mappali 559 - 139
PROPRIETA Privata USO ATTUALE Abitazioni

NUMERO SCHEDA
0410115

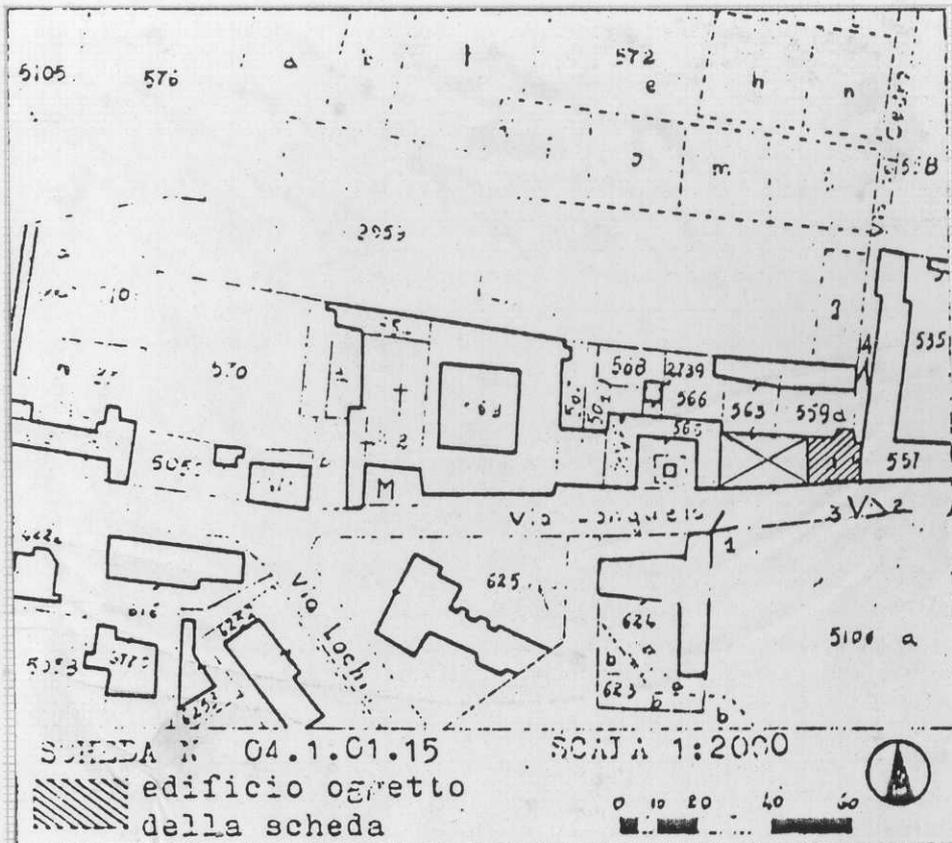
TRASFORMAZIONI
La parte barrata in planimetria è stata demolita dopo il 1965.

I volumi demoliti potranno essere ricostruiti con le indicazioni di cui ai gradi 5.

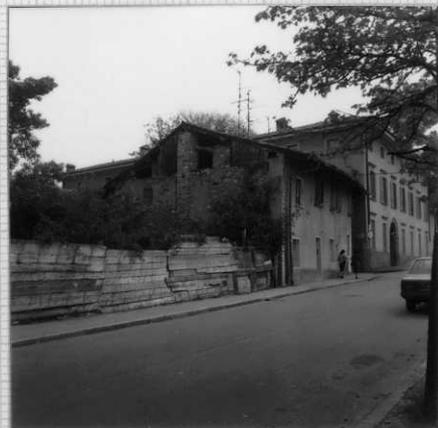
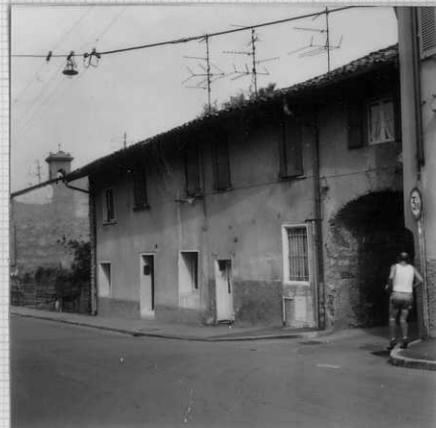
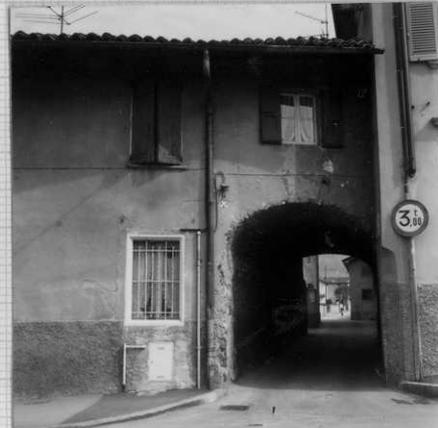
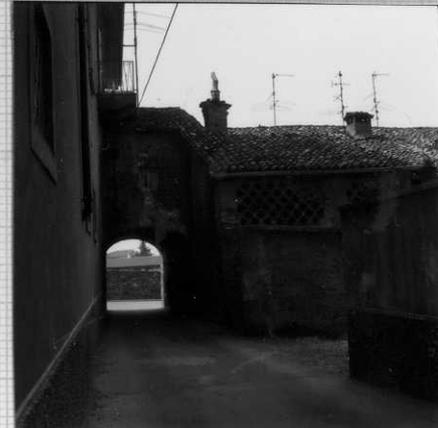
Corpo di fabbrica sul fronte strada a due piani con tetto a falda.

STRUTTURE E MATERIALI
Tetto in manto di coppi e orditura in legno. Muratura mista intonacata con colore grogio. Presenza di muri in bocce di fiume.

CARATTERISTICHE PARTICOLARI
La parte destra forma un passaggio coperto voltato (soffitto=selter in bergamasco, da cui forse il nome Celtro) sulla via del Celtro.
Sul retro un fienile con grigliatura in mattoni pieni.
