COMUNE DI BERGAMO

INVENTARIO DEI BENI CULTURALI E AMBIENTALI

MONUMENTI 70

DENOMINAZIONE Torre della Cascina Colombaia

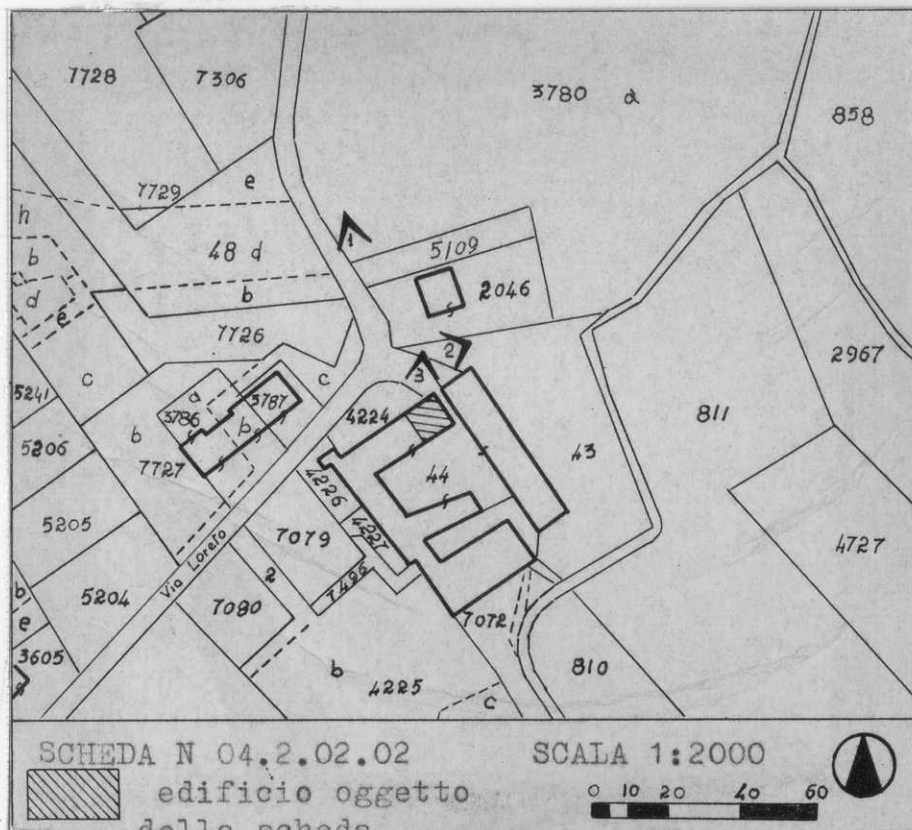
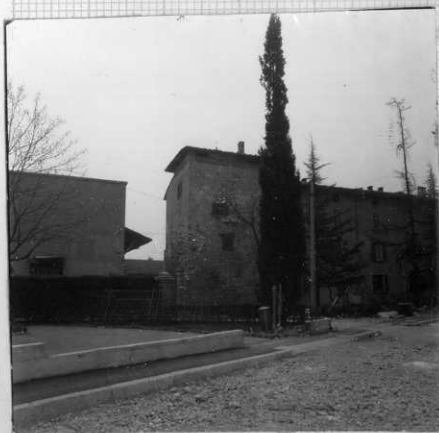
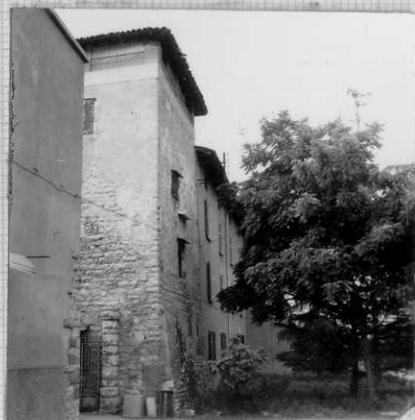
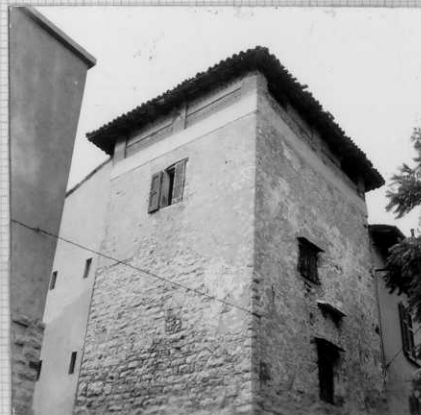
Vedi nel retro della scheda elementi di identificazione grafica e fotografica

DATI TIPOLOGICI Edificio a pianta quadrata

Copertura a padiglione

Sopra una base leggermente a scarpa si eleva il muro di pietra, con corsi abbastanza regolari.

Rare finestre con strombature

Porta ad arco ribassato verso il cortile

Muri di pietra con intonaco, in gran parte scrostato.

Copertura con orditura di legno

Manto di coppi.
