COMUNE DI BERGAMO

INVENTARIO DEI BENI CULTURALI E AMBIENTALI

MONUMENTI 73

DENOMINAZIONE Sede società bergamasca per l'erogazione dell'energia elettrica EPOCA Sec.XX - prima del 1940

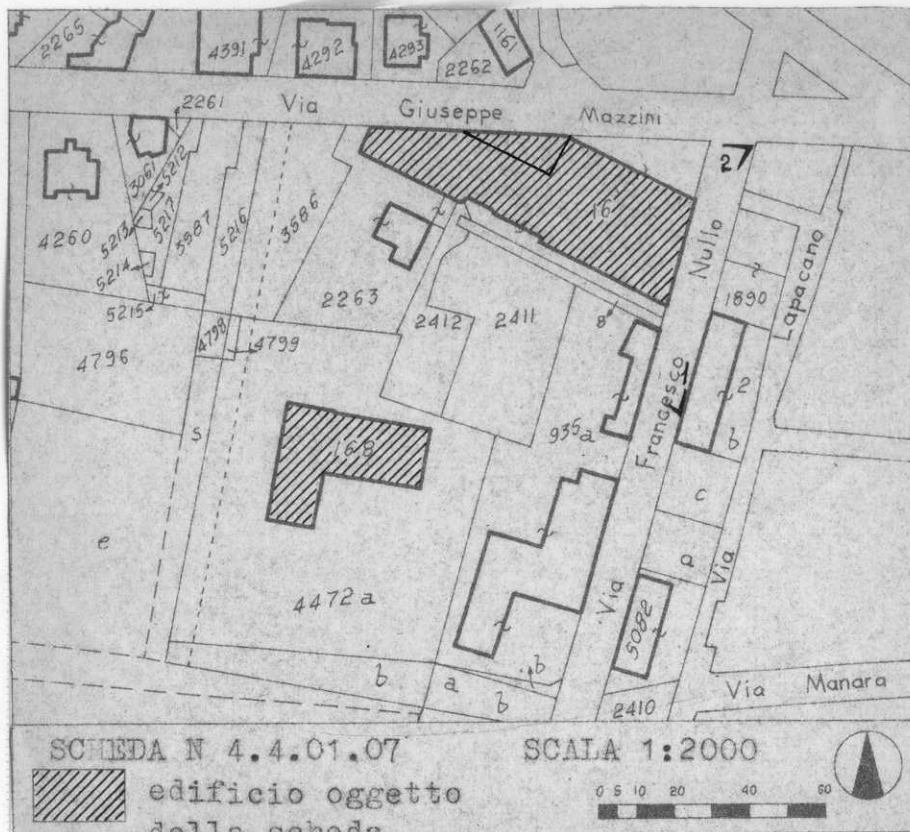
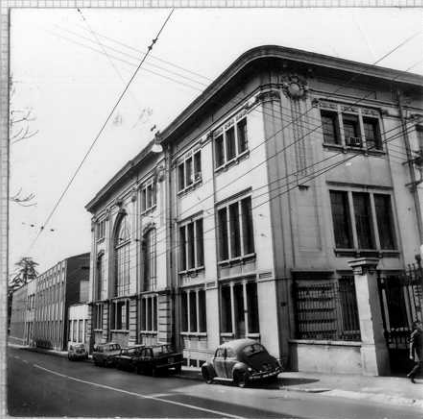
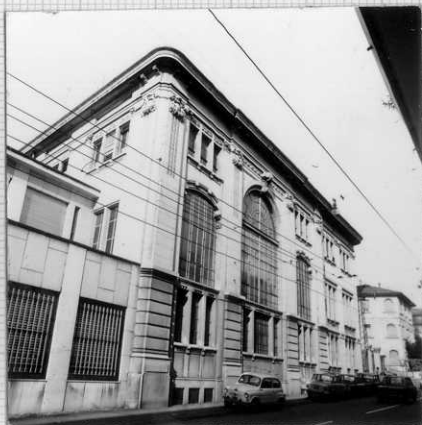
Neg. 3.12.11 / 3.12.10

Corpo di fabbrica d'angolo: in origine prevalentemente ad un unico ambiente per centrale elettrica, ora magazzino su 3 piani più seminterrato.

Grandi superfici vetrate

Contorni delle aperture e particolari decorativi di gusti liberty.

Struttura portante parte in pietrame e laterizio e parte in cemento armato. Solai in cemento armato. Contorni delle aperture e decorazioni in pietra artificiale. Copertura in cemento armato.
