COMUNE DI BERGAMO

INVENTARIO DEI BENI CULTURALI E AMBIENTALI

MONUMENTI 77

DENOMINAZIONE Villa EPOCA Sec. XX
LOCALITÀ VIA Statuto, 1 - Via Nullo, 28,28/A N. CIV.
CATASTO Valle d'Astino - Mappale 1619: 1/2/3
PROPRIETÀ privata USO ATTUALE Abitazione

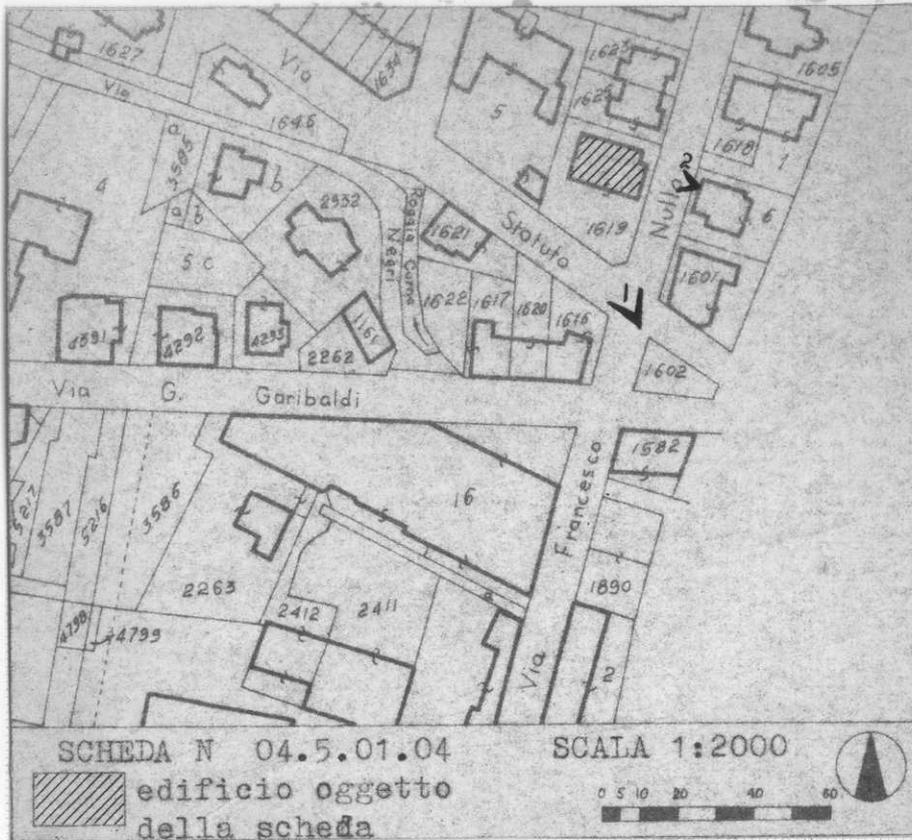
A pianta rettangolare
Altezza di due piani
Torretta che sopravanza di un altro piano.
Tetto a padiglione.

Fronti intonacate
Contorni delle aperture in pietra artificiale.
Tetto con orditura in legno
Manto in marsigliesi.

Numerose decorazioni esterne di gusto liberty.
Fascia sotto la gronda affrescata.
Sulla torretta è la scritta "Labor omnia vincit".
