COMUNE DI BERGAMO

INVENTARIO DEI BENI CULTURALI E AMBIENTALI

MONUMENTI 80

DENOMINAZIONE Chiesa di S. Sisto in Agris EPOCA Sec. XVIII
LOCALITÀ Colognola VIA S. Sisto N. CIV. 23
CATASTO Colognola - foglio 2 (Mappale B - Partita U.T.E. 3456) -(Mappale 395 - Partita U.T.E. 3735)
PROPRIETÀ Ente Religioso USO ATTUALE inutilizzata *abitazione (cascina)

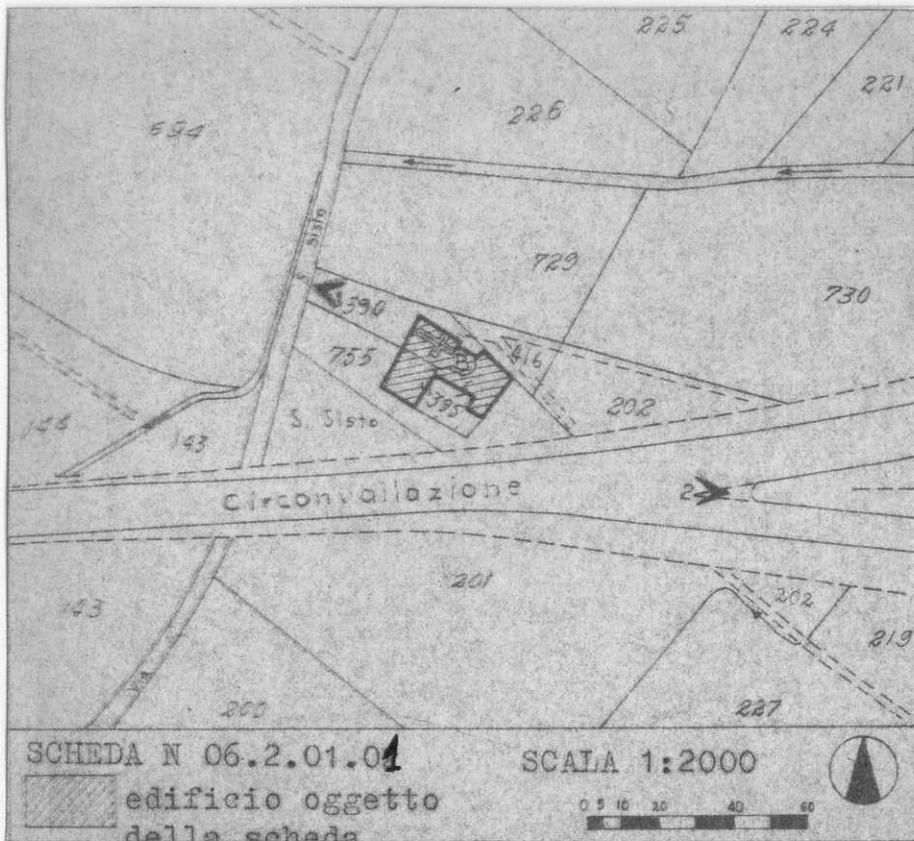
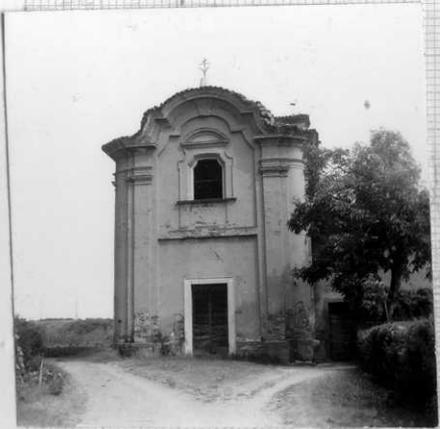
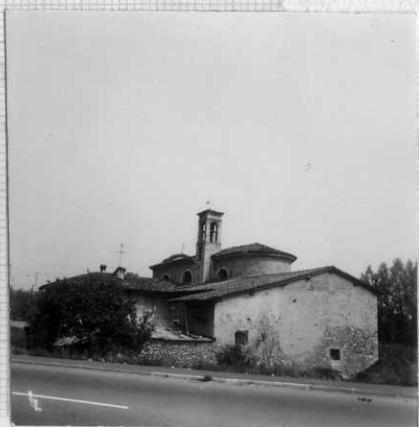
Neg. 3.15.5 / 3.15.9

STATO DI CONSERVAZIONE A Buono B Mediocre C Cattivo
STRUTTURA PORTANTE A X C PARTI COMPLEMENTARI A X C COPERTURA A X C INTERNO A X C UMIDITÀ A Inesistente B Tracce A X C C Rilevante

Edificio ad unica navata, con finestre alte laterali, a sagoma curva; Fronte con lesene laterali e terminazione curva; Spigoli laterali curvi; Campanile adiacente all'abside.

Muratura mista, con intonaco Tetto con manto di coppi
