COMUNE DI BERGAMO

INVENTARIO DEI BENI CULTURALI E AMBIENTALI

DENOMINAZIONE Cappella di S. Pietro EPOCA Sec. XVI - XVIII  
LOCALITA Colognola ( confine territorio comunale) VIA Stezzano N. CIV. 14  
CATASTO Colognola - Foglio 5 - Mappale E Partita 8817  
PROPRIETA Privata USO ATTUALE

NUMERO SCHEDA  
0630111

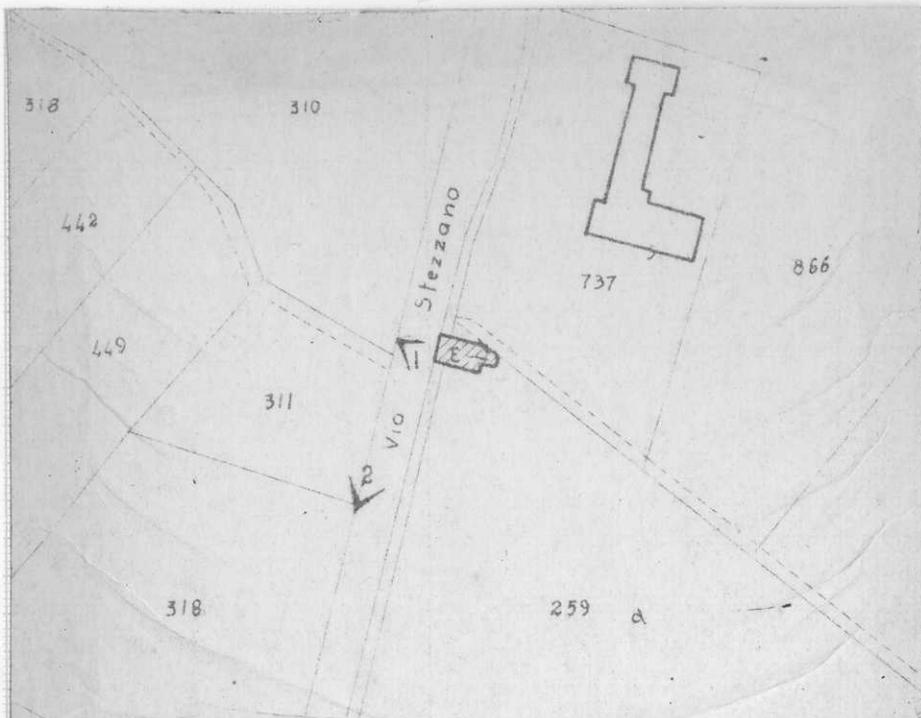
SCHEDA N 06.3.01.11

edificio oggetto della scheda

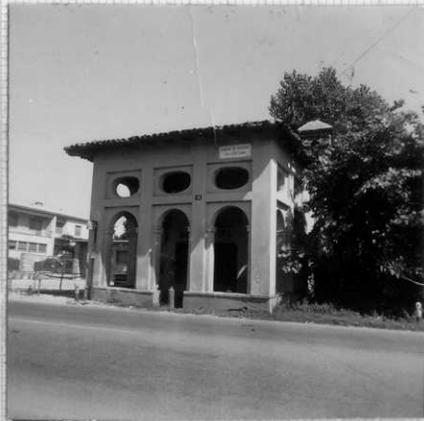
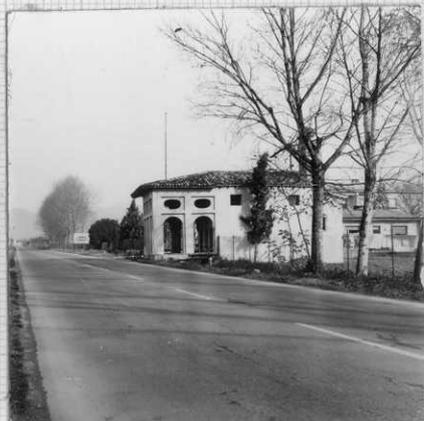
Corpo di fabbrica rettangolare, con abside sporgente;  
Copertura a padiglione, comprendente il portico antistante ad archi su pilastri.

STRUTTURE E MATERIALI  
Muratura mista, con spigoli di pietre regolari.  
Rivestimento di intonaco.  
Tetto con orditura in legno.  
Manto in coppi.
