COMUNE DI BERGAMO

INVENTARIO DEI BENI CULTURALI E AMBIENTALI

DENOMINAZIONE Ex Oratorio

VIA Zanica

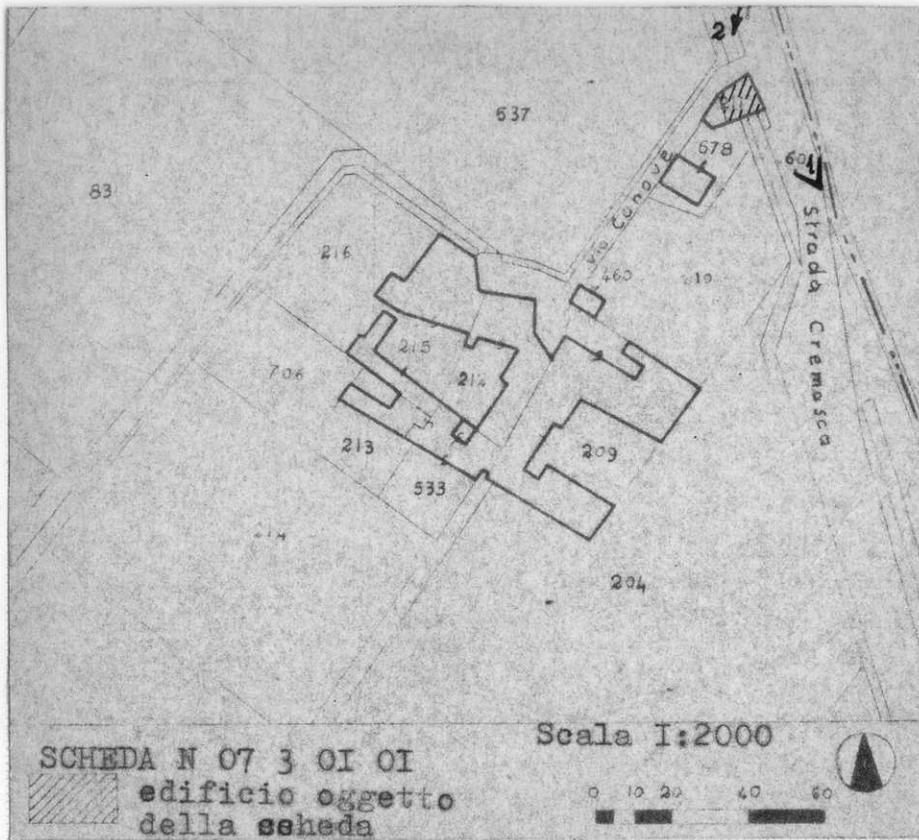
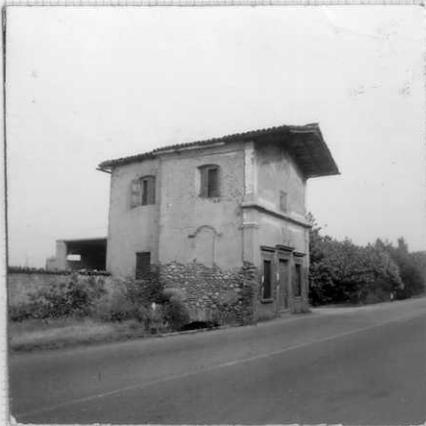
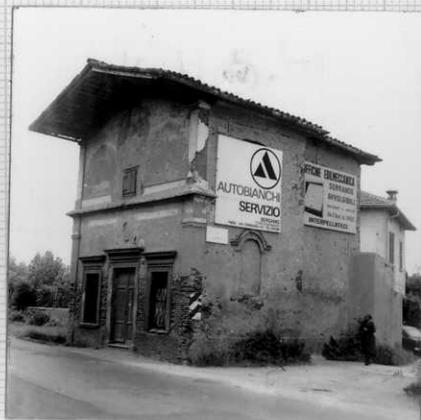
Neg. 3.18.10/3.11.3

Edificio a pianta rettangolare con fronte a due ordini a capanna.

Gronda sporgente in facciata dove sono tre aperture: una porta e due finestre laterali. Interno con volta a botte e voltine a unghia. Profili e stucchi barocchi.

Corpo costruito su due fossi. tracce di decorazione ad affresco in facciata.
