COMUNE DI BERGAMO

INVENTARIO DEI BENI CULTURALI E AMBIENTALI

DENOMINAZIONE Muraine EPOCA Sec. XV

LOCALITÀ VIA Lapacano N. CIV.

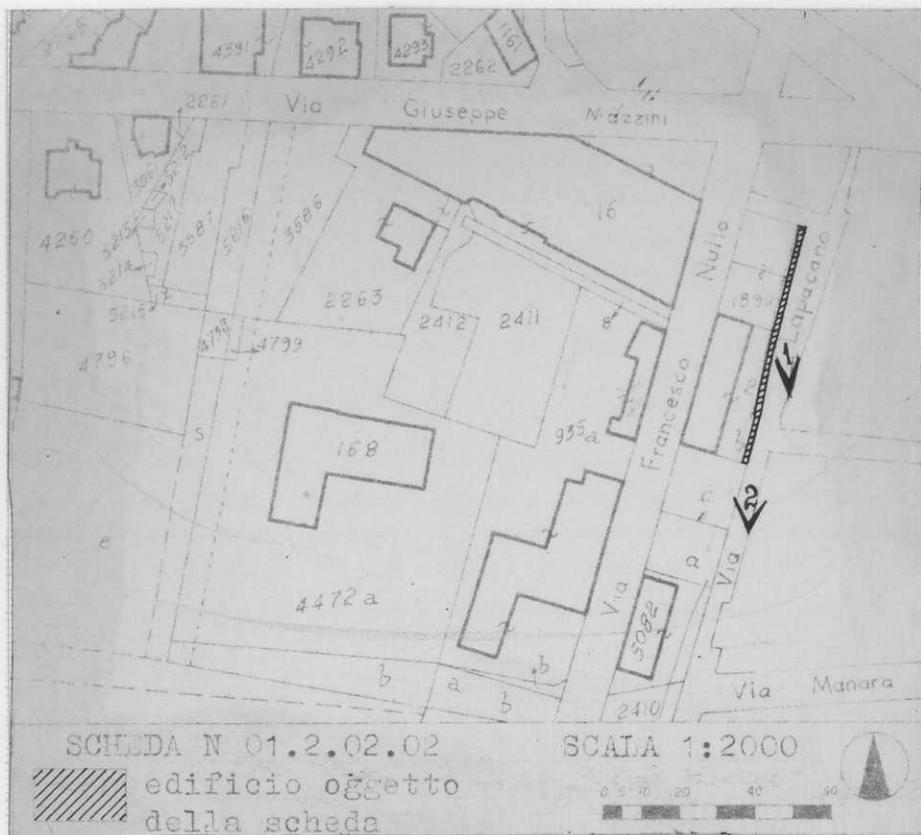
Tratti di mura di pietra irregolare

a vista con due feritoie fortemente strombate.

Il tratto più alto (circa m.6) ha merli guelfi di ripristino.

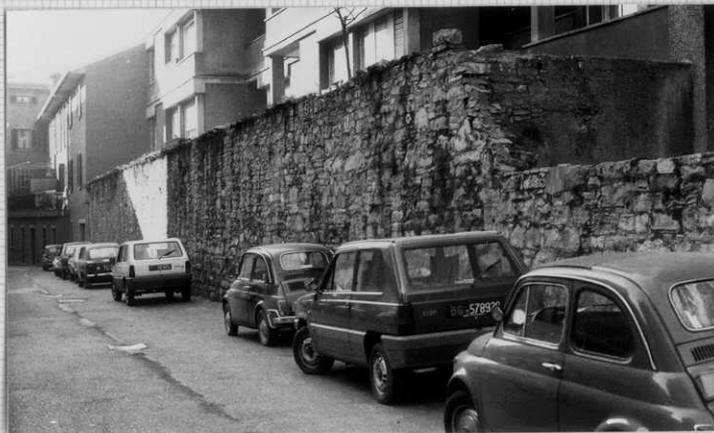
\* F a parte della scheda anche il tratto verso il fondo di via Lapacano in prossimità di via Broseta (foto 3)
