COMUNE DI BERGAMO

INVENTARIO DEI BENI CULTURALI E AMBIENTALI

MONUMENTI 90

DENOMINAZIONE Ex Chiesa
 LOCALITÀ Boccaleone VIA Boccaleone N. CIV. 4A
 CATASTO Boccaleone - foglio 17 - Mappale 8128 - Partita 4395
 PROPRIETÀ privata USO ATTUALE abitazione e studio.
 STATO DI CONSERVAZIONE

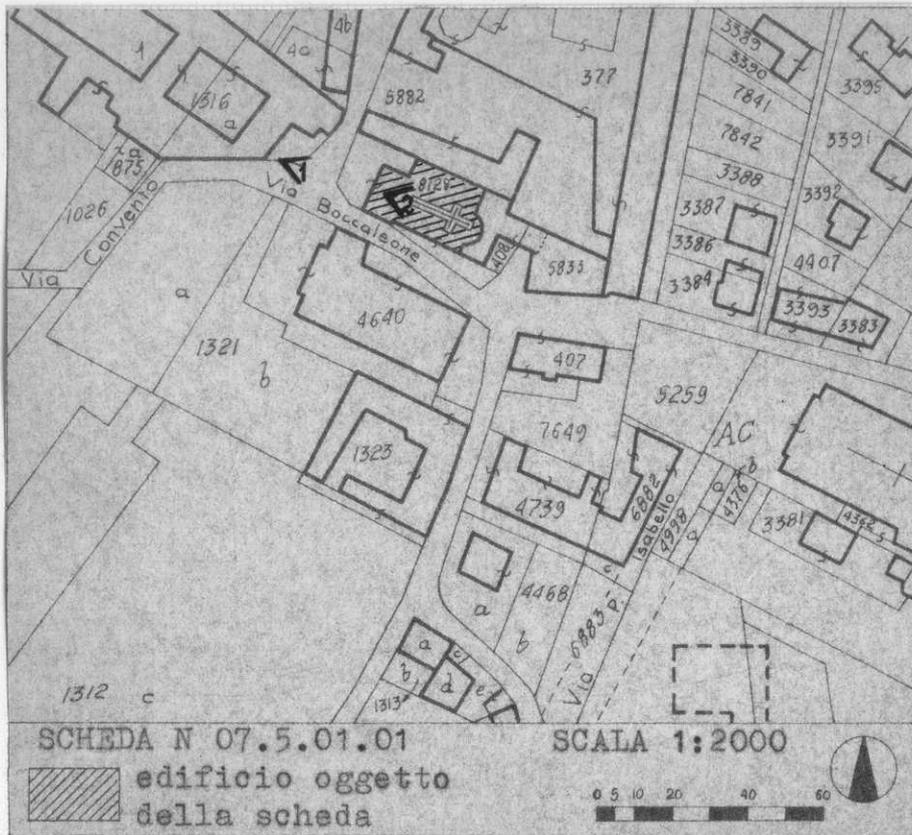
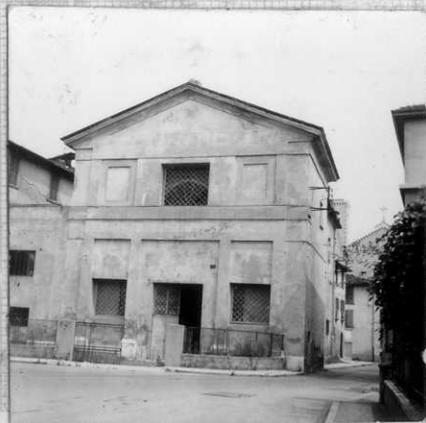
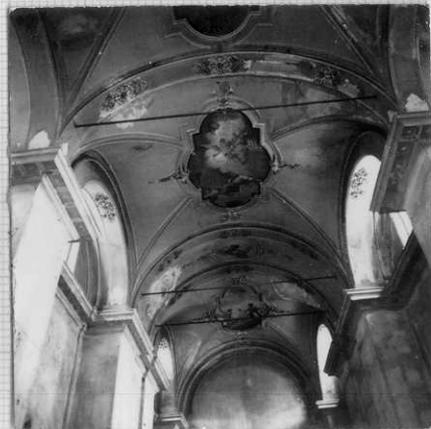
Neg. 3.20.2 / 3.20.5

Corpo di fabbrica a pianta rettangolare interno a navata unica coperta con volta a botte - Pareti spoglie -

STRUTTURE E MATERIALI
Muratura mista, rivestita da intonaco. Tetto con manto di coppi.

Stucchi ed affreschi nella volta, un muro se para il presbiterio dalla navata.
Finestre laterali alte.
Fronte semplice a capanna -
Copertura a due falde.

Presso l'abside, costruzione a torre di belle pietre squadrate visibili dove l'intonaco è scrostato - Basamento a scarpa (forse vecchio campanile mozzato) - Sopra la porta, al N.6, lapide del 1847.
