COMUNE DI BERGAMO

INVENTARIO DEI BENI CULTURALI E AMBIENTALI

DENOMINAZIONE **Edificio Residenziale**

LOCALITÀ **Boccaleone**

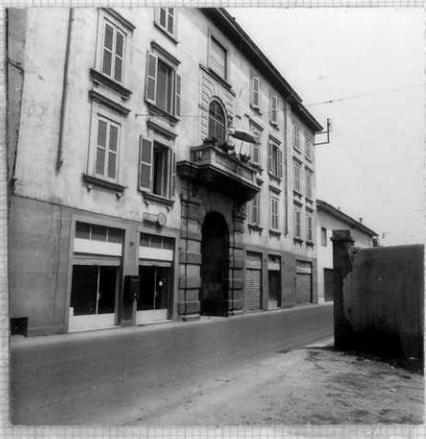
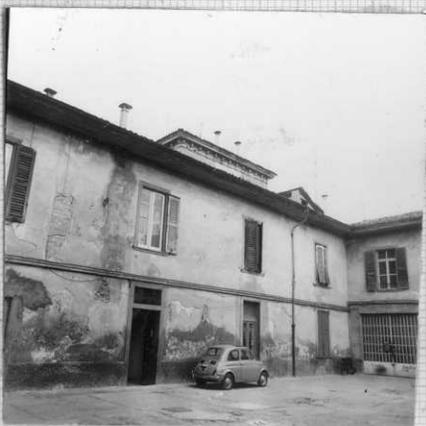
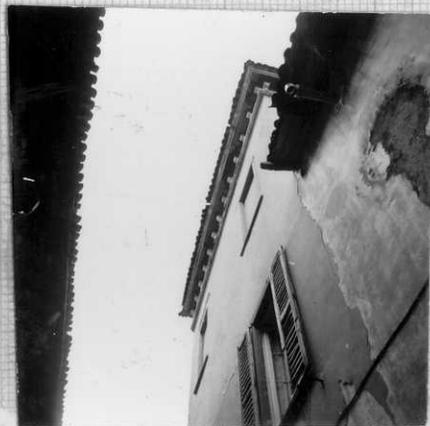
Neg. 3.20.11 / 3.19.7 / 3.19.8

**Portale barocco ad arco con fasce di bugnato rustico che si collega con il balcone superiore (del primo'900).
Torre interna con gronda su dentelli e tetto a padiglione.**

Conservate il portale e la torre.
