COMUNE DI BERGAMO

INVENTARIO DEI BENI CULTURALI E AMBIENTALI

DENOMINAZIONE Villa Marconi Puppi

LOCALITA' Boccaleone

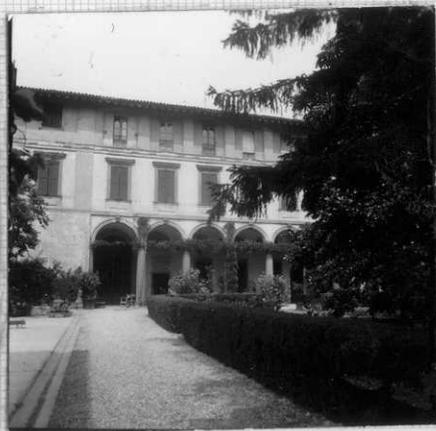
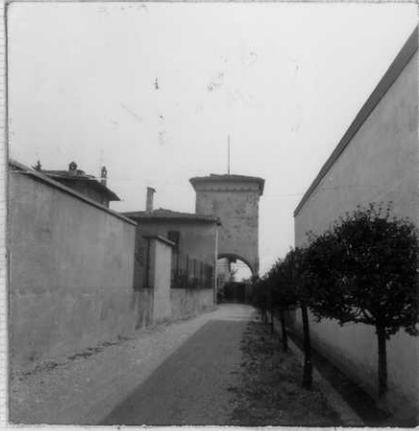
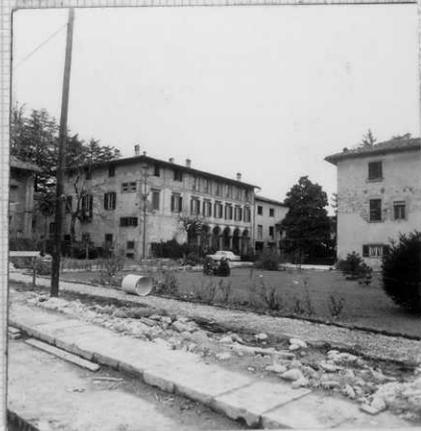
Neg. 3.21.8/3.21.7/3.21.11

Impianto fortificato.

Edificio con pianta rettangolare.

Tre piani.

Portico ad archi su colonne.

Finestre al primo piano con stipiti e corni  
ce di pietra.

Copertura a due falde.

Torre con androne d'ingresso al cortile  
rustico e al giardino antistante alla  
villa.
