Facciata dell'edificio in via Santa Caterina, 23

Documentazione fotografica

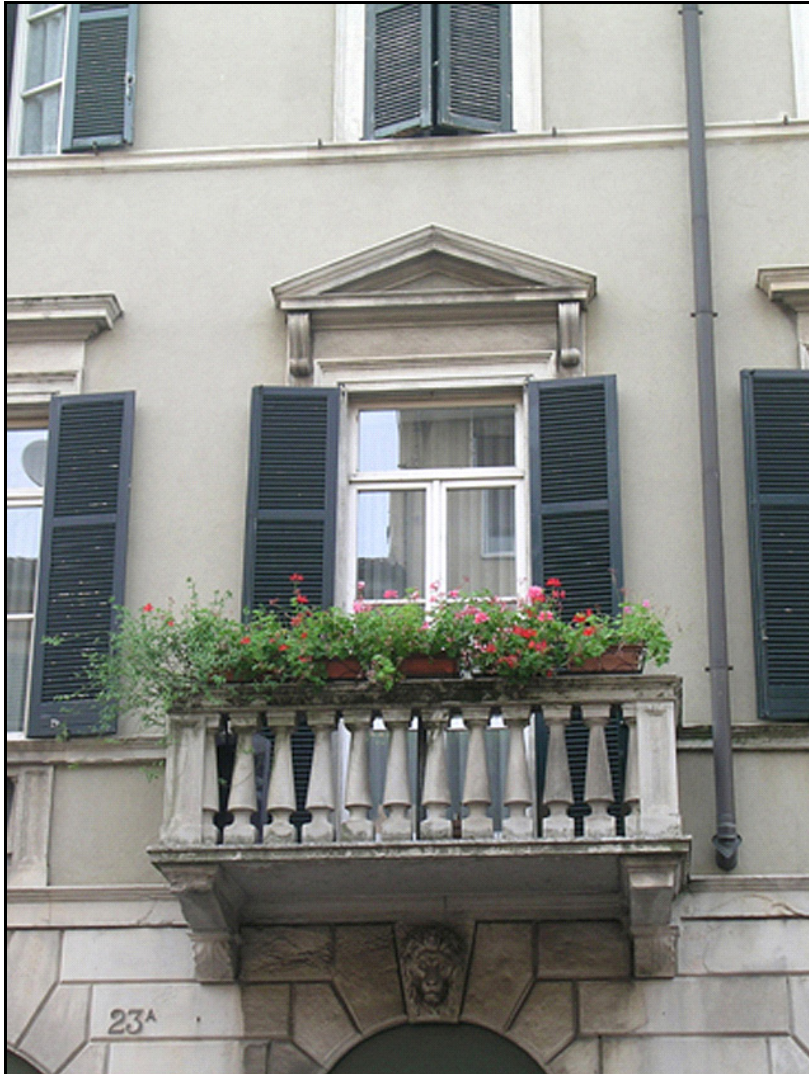
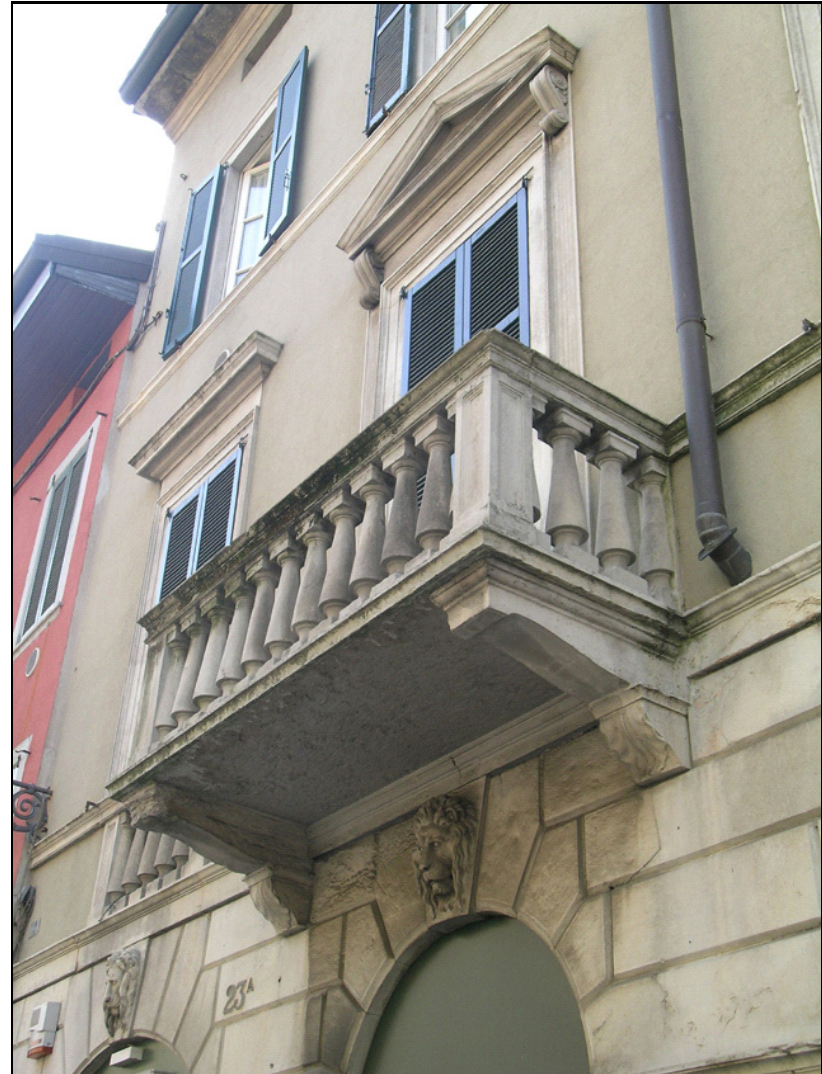
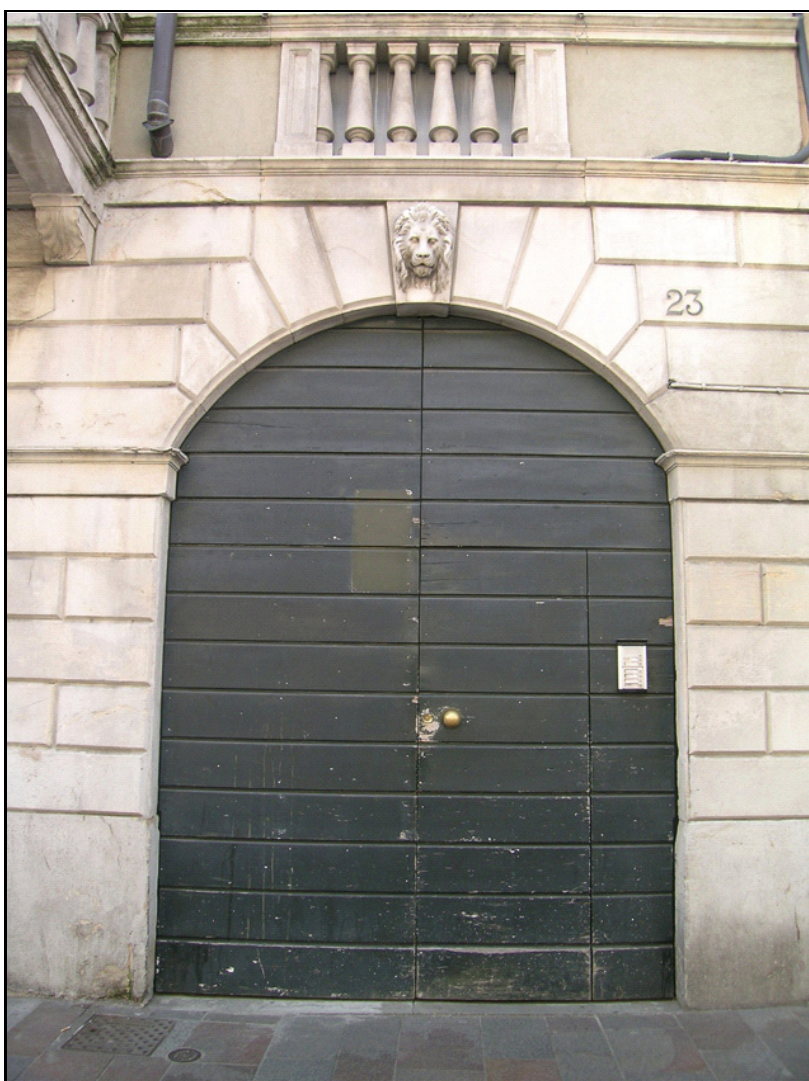
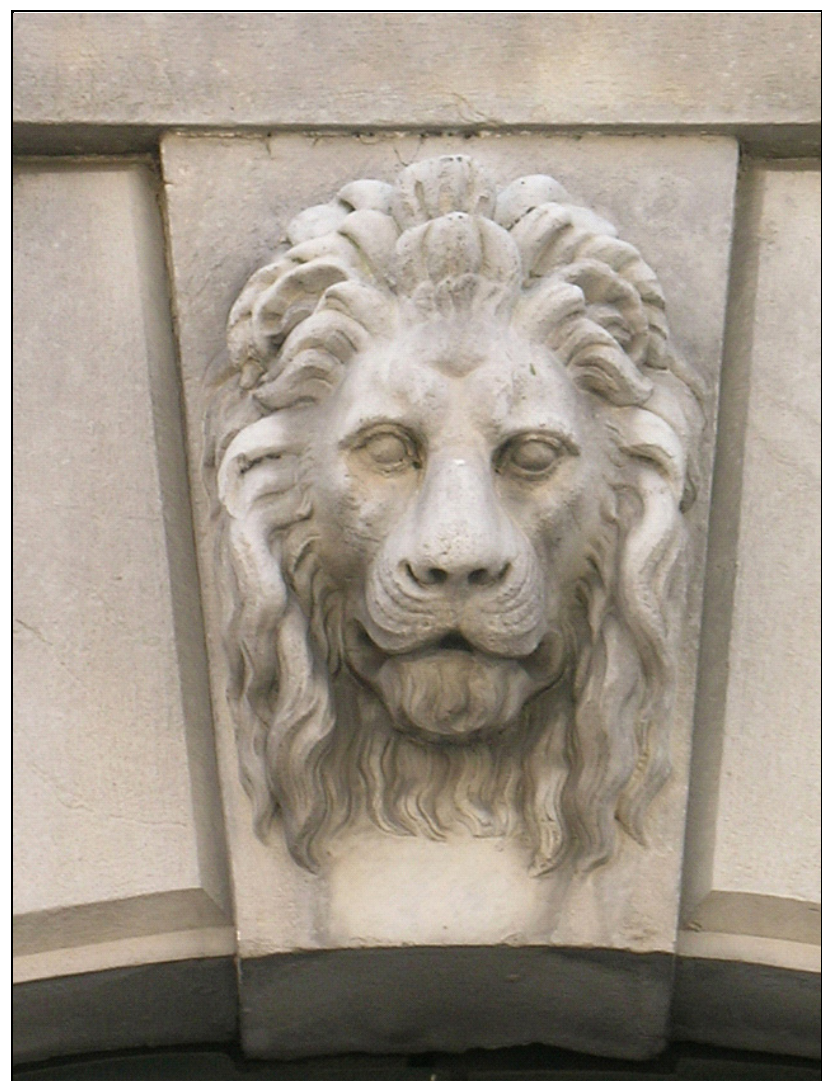
*Importante ed elegante facciata neoclassica in pietra ed intonaco. La parte inferiore ad archi a bugnato è arricchita da serraglie con teste di leone. La parte superiore, di squisite proporzioni, ha tre finestre con balastrini e balcone al centro. Il secondo piano ha finestre più semplici, tuttavia le finestre centrali di ciascun piano sono più importanti in architettura delle laterali.<sup>1</sup>*
