1									2									3																	
COMUNE DI BERGAMO																		INVENTARIO DEI BENI CULTURALI E AMBIENTALI									MONUMENTI								
DENOMINAZIONE Fortino																		EPOCA fine sec. XIX									1 - VALORE ARCHITETTONICO								
LOCALITÀ S.Alessandro VIA S.Alessandro																		N. CIV. 71									a) pessimo b) cattivo c) mediocre d) buono e) ottime								
CATASTO Bergamo f.4 e 7; mp.1761																											2 - NECESSITÀ DI RESTAURO								
PROPRIETÀ privata																		USO ATTUALE abitazione									a) impossibile b) restauro integrale c) restauro interno o esterno d) restauri parziali e) ottime condizioni								
STRUTTURE VERTICALI						STRUTTURE ORIZZONTALI						COPERTURE						UMIDITÀ						GRADO											
PROTEZIONE ESISTENTE P.R.G. n.a. art. 11;13;52																		piano terreno									1 2								
PROTEZIONE PROPOSTA																		resto dell'edificio									1 2

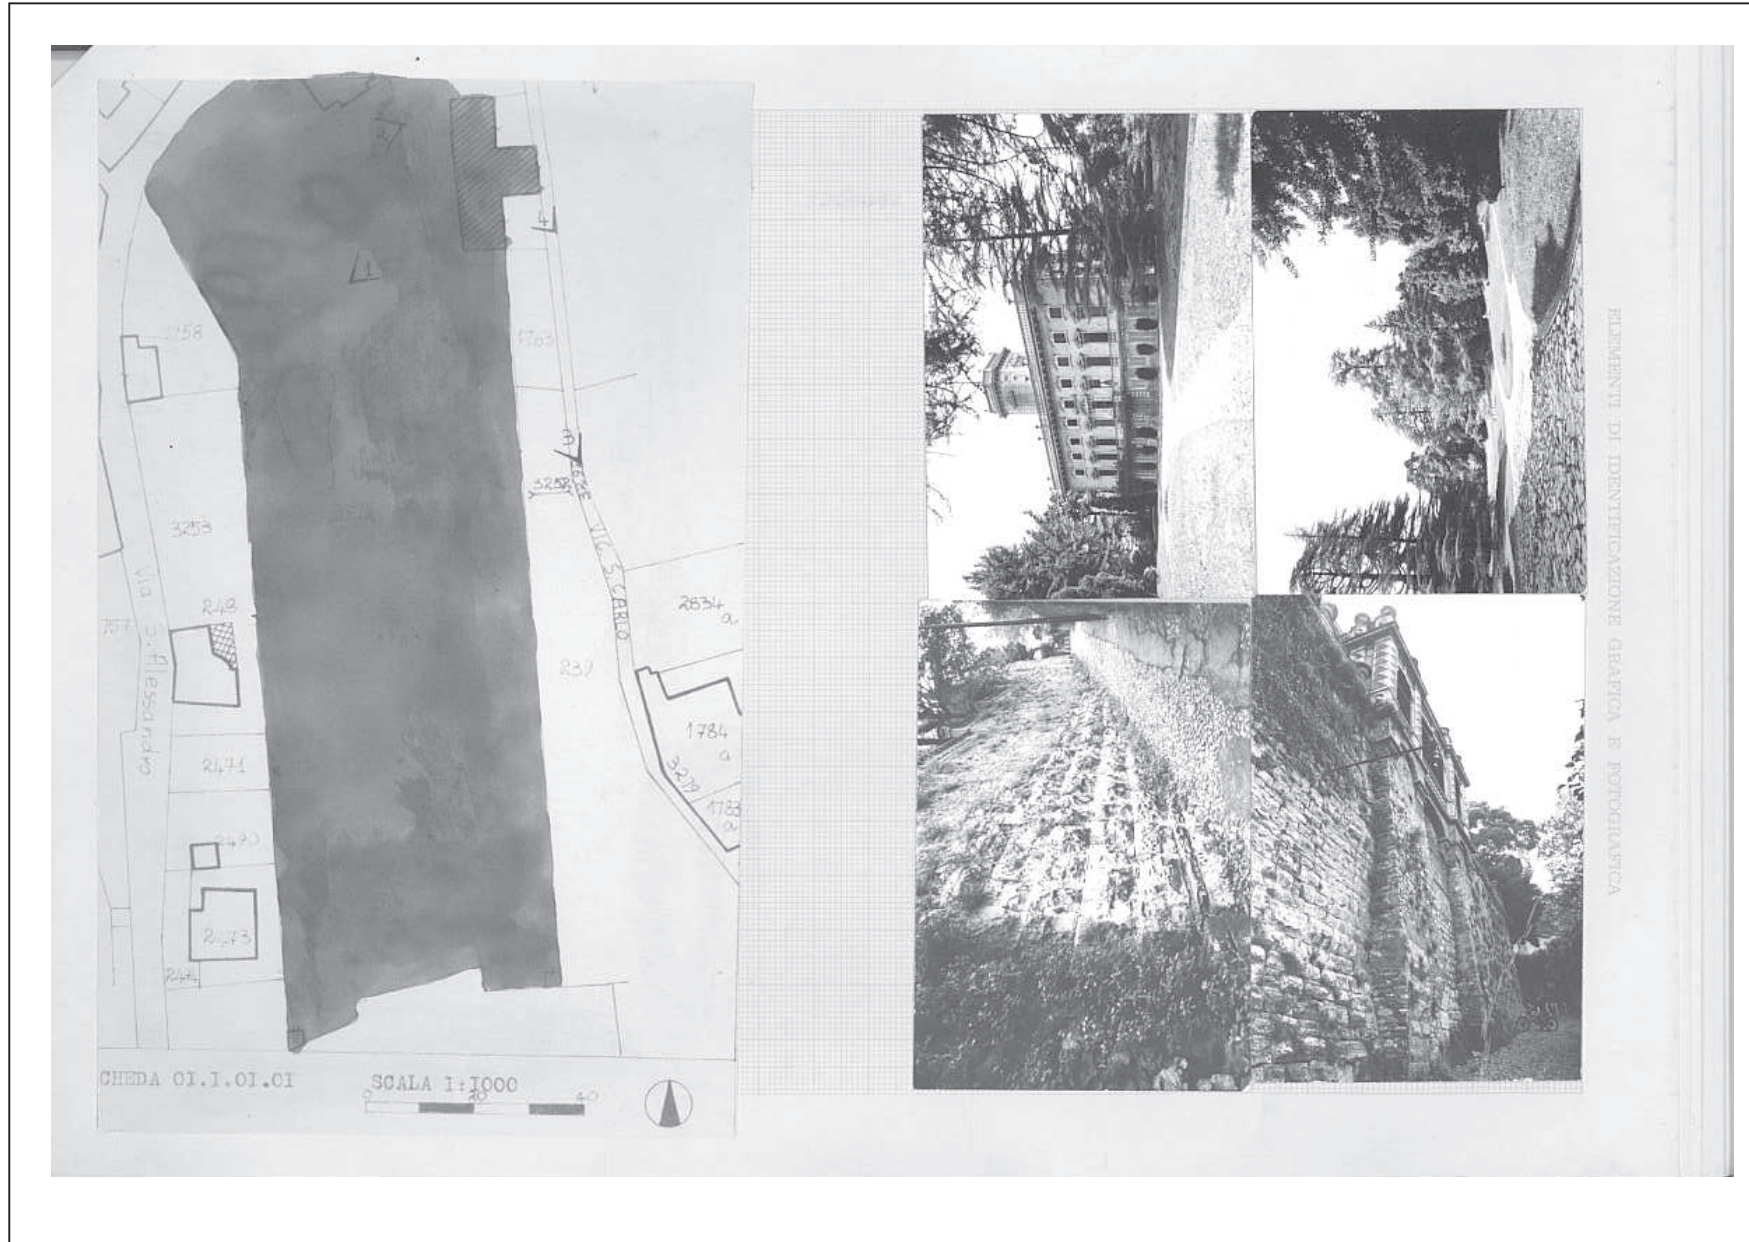
VISTA DA								
1									2									3

Dopo il 1887 una cascina lunga e stretta è trasformata dai Bizzioli in villa (arch. Galbiati) e circondata da parco																		CARATTERISTICHE PARTICOLARI E CONTESTO									PROPOSTE DI RESTAURO								
																		Edificio di architettura eclettica senza particolari pregi, ma elemento emergente e qualificante del panorama urbano																	
BIBLIOGRAFIA																											OSSERVAZIONI								
FORNONI,1905,443;M.L.ANGELINI,1952,29; L.ANGELINI, 1955,147;E.SUARDO,1959;ZANELLA,1971,125.																		Ampio parco all'inglese tenuto perfettamente, che si conclude a sud con due torrette in corrispondenza dei bastioni sottostanti.																	
DOCUMENTI ANNESSI																		negozi, attività artigianali, vetrine, insegne, ecc.																	
NEG. 109.29 / 109.28a / 61.22 / 61.23																											REDATTA DA G.Colmuto Zanella -giugno 1973								
																											REVISIONATA DA V.Zanella -luglio 1973
