1									2									3																	
COMUNE DI BERGAMO																		INVENTARIO DEI BENI CULTURALI E AMBIENTALI									MONUMENTI								
DENOMINAZIONE Edificio residenziale e rustico																		EPOCA sec. XIX									1 - VALORE ARCHITETTONICO								
LOCALITÀ S.Alessandro VIA S.Alessandro																		N. CIV. 69									a) pessimo b) cattivo c) mediocre d) buono e) ottimo								
CATASTO Bergamo f.7-8; mp. 1766-2538																		2 - NECESSITÀ DI RESTAURO									NUMERO SCHEDA								
PROPRIETÀ privata USO ATTUALE abitazione e fienile																		a) impossibile b) restauro integrale c) restauro interno o esterno d) restauri parziali e) ottime condizioni									0 1 1 0 1 0 7								
STRUTTURE VERTICALI <input type="checkbox"/>						STRUTTURE ORIZZONTALI <input type="checkbox"/>						COPERTURE <input type="checkbox"/>						UMIDITÀ <input type="checkbox"/>						GRADO

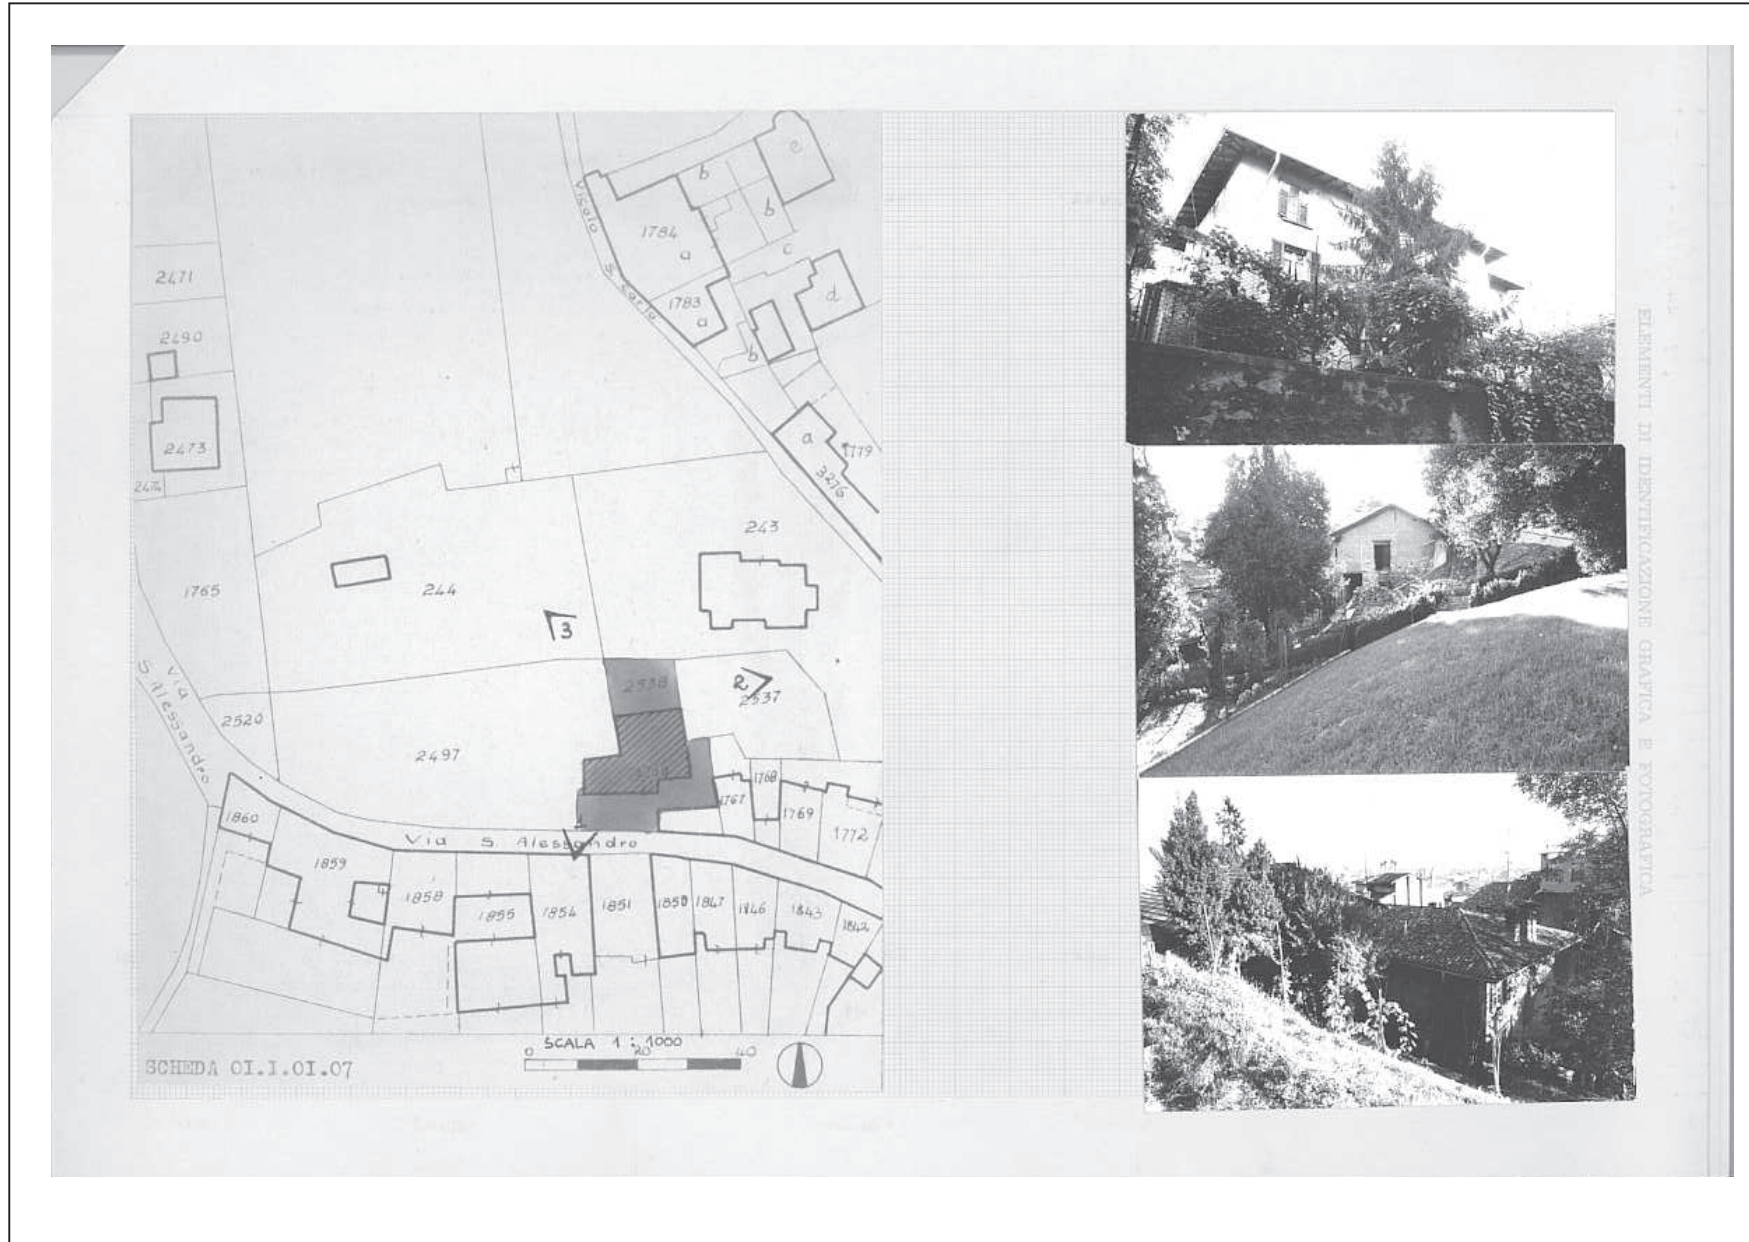
PROTEZIONE ESISTENTE P.R.G. n.a. art. 11-52																		piano terreno									1 2								
PROTEZIONE PROPOSTA																		resto dell'edificio									1 2								
																		spazi liberi									1 2								
																		DESTINAZIONE DI PIANO									5								
DATI CRONOLOGICI																		DATI TIPOLOGICI									STRUTTURE E MATERIALI								
Edificio probabilmente ottocentesco																		Edificio arretrato e isolato rispetto alla strada a pianta irregolarmente a L distinguibile in due parti: quella verso strada di tipo residenziale alta tre piani con copertura a padiglione ;quella sovrastante adibita a rustico (fienile dipendente dalla villa alla scheda 01.1.01.06)con copertura a due falde.									Muratura mista intonacata nell'edificio residenziale								
Il corpo adibito ad abitazione ha avuto interventi all'inizio di questo secolo.																		CARATTERISTICHE PARTICOLARI E CONTESTO									In mattoni il rustico

PROPRIETARIO ATTUALE																		Spazio antistante verso strada con piccolo giardino e un albero									Solai in legno								
BIBLIOGRAFIA																		Accesso alla strada tramite scaletta									Tetto con orditura in legno e manto in coppi (in marsigliesi il rustico)								
DOCUMENTI ANNESSI																		negoz. attività artigianali, vetrine, insegne, ecc.									Contorni aperture in arenaria.								
NEG. 192.36 / 192.28 / 192.29																		PROPOSTE DI RESTAURO									OSSERVAZIONI								
																		REDATTA DA G.Colmuto Zanella -giugno 1973									REVISIONATA DA V.Zanella -luglio 1973								
																		VISTA DA
