1 2 3 4 5 6 7 8 9									1 2 3 4 5 6 7 8 9									1 2 3 4 5 6 7 8 9																										
COMUNE DI BERGAMO																		INVENTARIO DEI BENI CULTURALI E AMBIENTALI																		MONUMENTI								
DENOMINAZIONE Edificio residenziale																		EPOCA sec.XVII																		NUMERO SCHEDA								
LOCALITÀ S.Alessandro VIA S.Alessandro																		N. CIV. 65-65A																		0 1 1 0 1 0 9								
CATASTO Bergamo f.8; mp. 1768-1769																		1 - VALORE ARCHITETTONICO																		GRADO								
PROPRIETÀ privata USO ATTUALE abitazione																		a) pessimo b) cattivo c) mediocre d) buono e) ottimo																		a b c d e								
STRUTTURE VERTICALI <input type="checkbox"/>																		STRUTTURE ORIZZONTALI <input type="checkbox"/>																		2 - NECESSITÀ DI RESTAURO								
PROTEZIONE ESISTENTE P.R.G. n.a. art. 11																		a) impossibile b) restauro integrale c) restauro interno o esterno d) restauri parziali e) ottime condizioni																		piano terreno 1/2

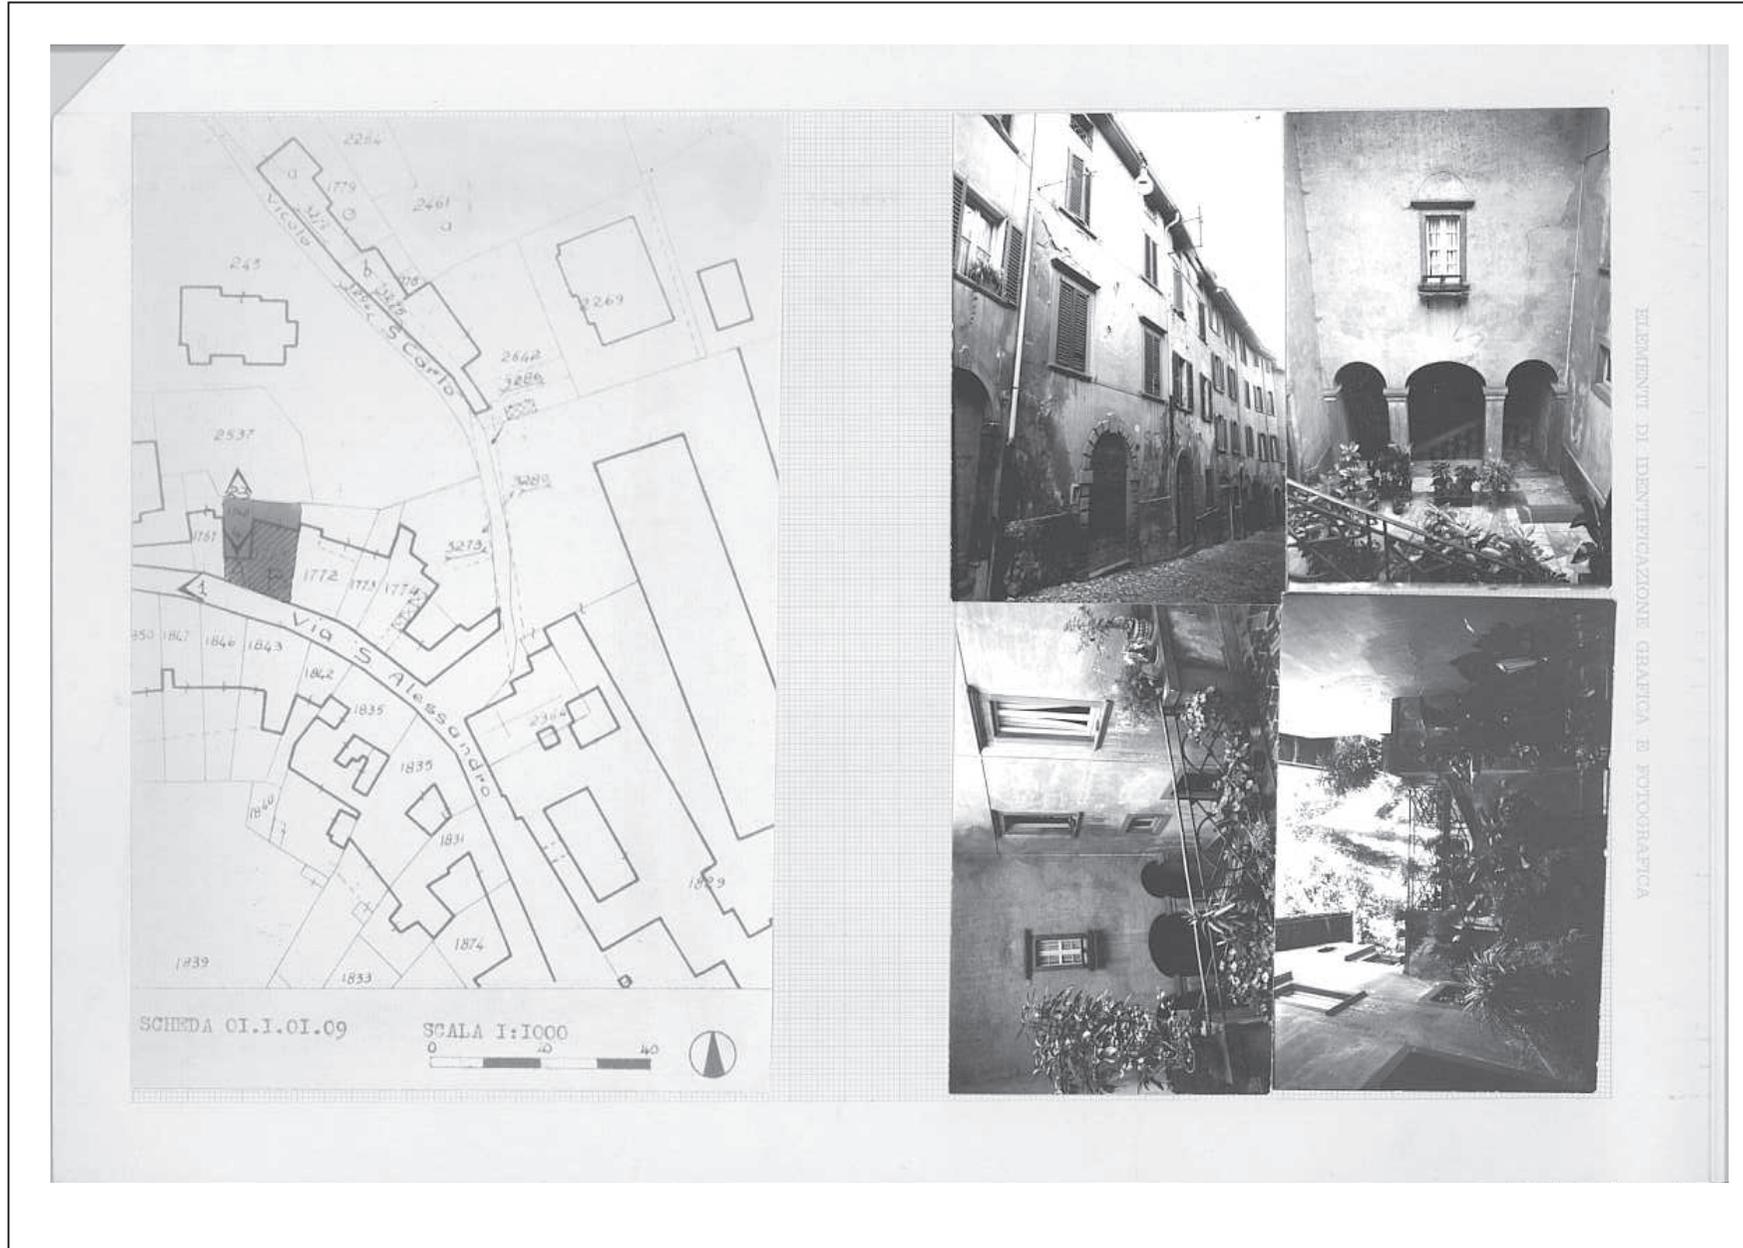
PROTEZIONE PROPOSTA fronti su strada e sul cortile, vano scala sul mp. 1765																		resto dell'edificio 1/2																		spazi liberi 1/2								
																		DESTINAZIONE DI PIANO																		A=2 B=3								
DATI CRONOLOGICI																		DATI TIPOLOGICI																		STRUTTURE E MATERIALI								
Edificio del XVII secolo																		Edificio in cortina a pianta irregolare costituito da due corpi di fabbrica in corrispondenza dei due mappali. Altezza di tre piani più sotto tetto. Copertura a due falde																		Muratura mista, intonacata Solai in legno Tetto con orditura in legno e manto in coppi Ringhiera scala e contorni aperture in arenaria.								
PROPRIETARIO ATTUALE																		CARATTERISTICHE: due fronti distinte su strada per i due mappali con portali ad arco: più importante quello a monte bugnato. Dietro lo stretto corpo di fabbrica del mp.1768 elegante ed eccezionale cortiletto porticato, coperto per metà dalla sporgenza del tetto, a un livello più alto della strada a cui è collegato da una scala con ringhiera lavorata in pietra. La scala prosegue dritta fino all'edificio alla scheda 01.1.01.06. Unitari i tre lati che definiscono il cortile con eleganti finestre; quello a monte appartiene all'edificio alla scheda 01.1.01.08																		PROPOSTE DI RESTAURO

BIBLIOGRAFIA																																				Rifacimento intonaco in facciata. Ristrutturazione interna del corpo B. Restauro conservativo del corpo A.								
DOCUMENTI ANNESSI																		REDATTA DA G.Colmuto Zanella -giugno 1973																		REVISIONATA DA V.Zanella -luglio 1973								
NEG. 192.35 / 192. 31 /192. 33 / 192.34																		VISTA DA																										
1 2 3 4 5 6 7 8 9									1 2 3 4 5 6 7 8 9									1 2 3 4 5 6 7 8 9
