1 2 3 4 5 6 7 8 9									1 2 3 4 5 6 7 8 9									1 2 3 4 5 6 7 8 9																										
COMUNE DI BERGAMO																		INVENTARIO DEI BENI CULTURALI E AMBIENTALI																		MONUMENTI								
DENOMINAZIONE Edificio residenziale																		EPOCA sec. XVIII-XX									1 - VALORE ARCHITETTONICO									NUMERO SCHEDA								
LOCALITÀ S.Alessandro VIA S.Alessandro																		N. CIV. 59									a) pessimo b) cattivo c) mediocre d) buono e) ottimo									0 1 1 0 1 1 2								
CATASTO Bergamo f.8; mp. 1774																		USO ATTUALE abitazione									2 - NECESSITA DI RESTAURO									GRADO								
PROPRIETA privata																		UMIDITA									a) impossibile b) restauro integrale c) restauro interno o esterno d) restauri parziali e) ottime condizioni									a b c d e								
STRUTTURE VERTICALI																		STRUTTURE ORIZZONTALI									COPERTURE									piano terreno

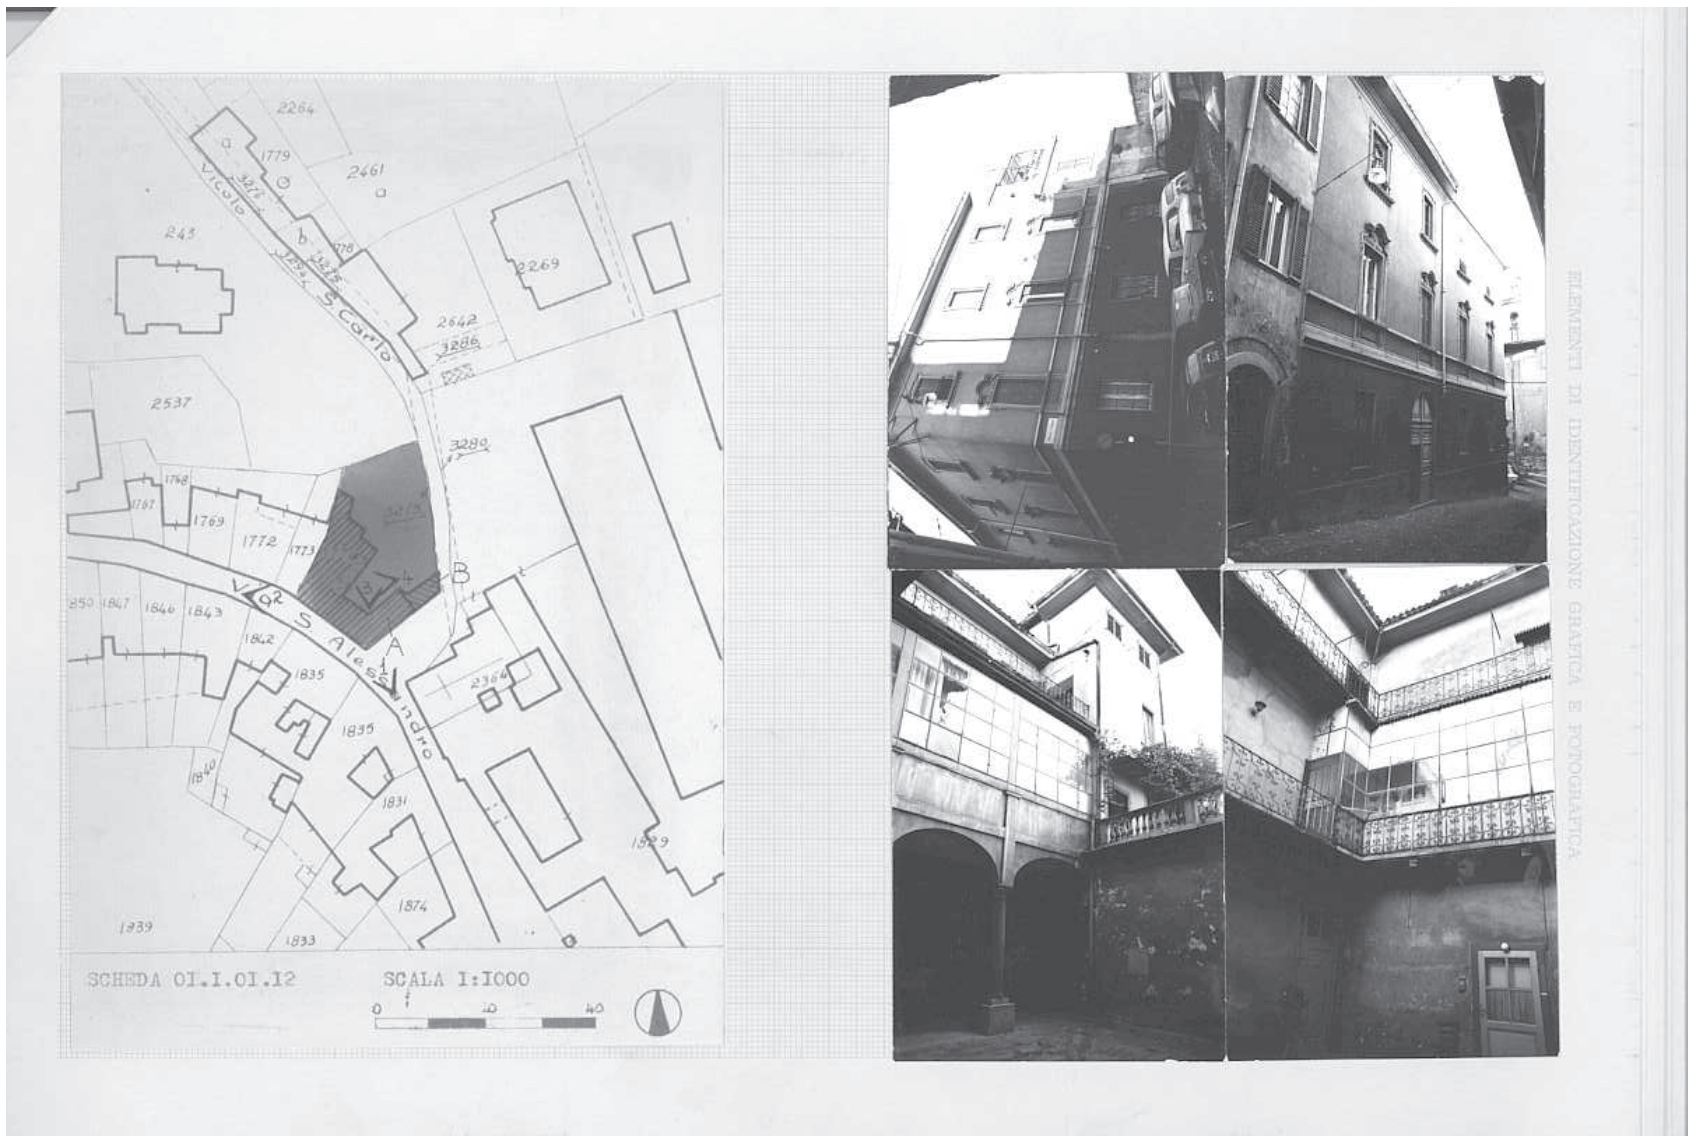
PROTEZIONE ESISTENTE P.R.G. n.a. art. 11																																				1 2								
PROTEZIONE PROPOSTA																																				resto dell'edificio								
																																				spazi liberi								
																																				DESTINAZIONE DI PIANO								
DATI CRONOLOGICI																		DATI TIPOLOGICI									STRUTTURE E MATERIALI																	
Edificio probabilmente del XVIII secolo, ristrutturato agli inizi del XX secolo																		Edificio ad angolo tra una strada e una piazzetta									Muratura mista, intonacata																	
Chiuso in parte a veranda il ballatoio al I piano																		Pianta a C con corpo interno di collegamento a un piano coperto a terrazza									Tetto con orditura in legno e manto in coppi																	
																		Altezza di tre piani									Ballatoi con ripiani in arenaria e ringhiera in ferro

Copertura a padiglione									Contorni aperture: verso l'interno in arenaria (settecentesche), all'esterno in pietra artificiale																	
																		CARATTERISTICHE PARTICOLARI E CONTESTO									Colonne in arenaria																	
PROPRIETARIO ATTUALE																		Cortile quadrato con portico su un lato: colonne su piedastalli e archi ribassati									PROPOSTE DI RESTAURO																	
																		Ballatoi su due piani attorno al cortile									Eliminare dal corpo B tettoia e piccolo corpo costruito sulla terrazza																	
BIBLIOGRAFIA																											OSSERVAZIONI																	
DOCUMENTI ANNESSI																		negozi, attività artigianali, vetrine, insegne, ecc.									REDATTA DA G.Colmuto Zanella -giugno 1973																	
NEG. 194.18a / 191.8a / 191.9a / 191.10a																											REVISIONATA DA V.Zanella -luglio 1973
