1 2 3 4 5 6 7 8 9									1 2 3 4 5 6 7 8 9									1 2 3 4 5 6 7 8 9																	
COMUNE DI BERGAMO																		INVENTARIO DEI BENI CULTURALI E AMBIENTALI									MONUMENTI								
DENOMINAZIONE Edificio residenziale																		EPOCA sec. XIII?-XIX									1 - VALORE ARCHITETTONICO								
LOCALITÀ S.Alessandro VIA vicolo S.Carlo																		N. CIV. 7-9									a) pessimo b) cattivo c) mediocre d) buono e) ottimo								
CATASTO Bergamo f.8; mp. 1784a																		USO ATTUALE abitazione									2 - NECESSITÀ DI RESTAURO								
PROPRIETÀ privata																		STRUTTURE VERTICALI <input type="checkbox"/>									a) impossibile b) restauro integrale c) restauro interno o esterno d) restauri parziali e) ottime condizioni								
STRUTTURE ORIZZONTALI <input type="checkbox"/>																		COPERTURE <input type="checkbox"/>									GRADO								
UMIDITÀ <input type="checkbox"/>																		PROTEZIONE ESISTENTE P.R.G. n.a. art. 11									a b c d e

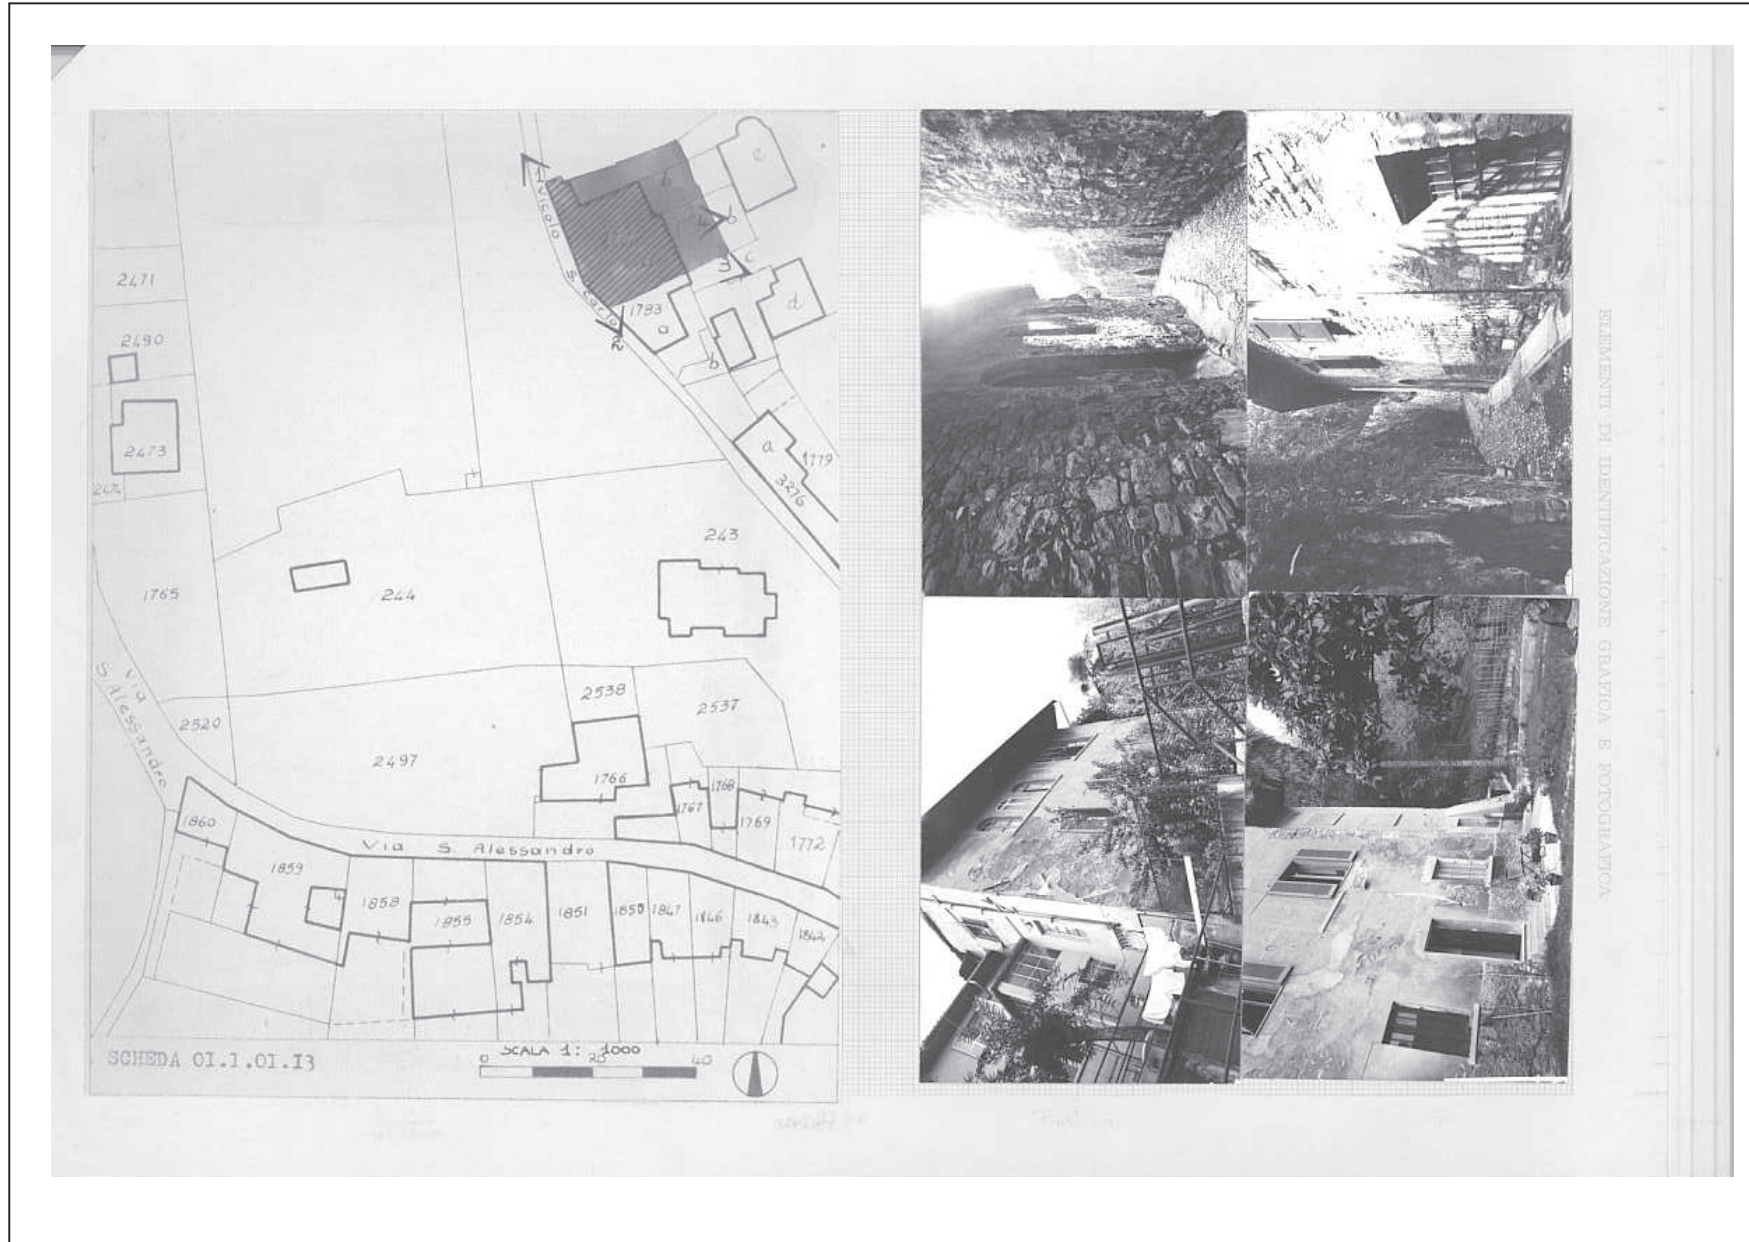
PROTEZIONE PROPOSTA																		piano terreno									1 2								
																		resto dell'edificio									1 2								
																		spazi liberi									1 2								
																		DESTINAZIONE DI PIANO									3								
DATI CRONOLOGICI																		DATI TIPOLOGICI									STRUTTURE E MATERIALI								
Murature medioevali su strada																		Edificio in testata di breve cortina									Muratura in pietra a vista su strada								
Riforme recenti interne																		Altezza di unà-due piani su strada; di tre-quattro verso il fronte interno									Solai in lgnò								
Aggiunta recente di inferriate bombate alle finestre su strada																		Copertura a due falde.									Tette con orditura in legno e manto in coppi.								
																		CARATTERISTICHE PARTICOLARI E CONTESTO									PROPOSTE DI RESTAURO								
PROPRIETARIO ATTUALE																		Loggetta al 3° piano sul fronte interno									Rifacimento intonaco della fronte interna

Giardino ben curato sul retro con alberi.									OSSERVAZIONI								
BIBLIOGRAFIA																											Questo edificio con quello a sud qualifica il lato est di vicolo S.Carlo.								
DOCUMENTI ANNESSI																		negozi, attività artigianali, vetrine, insegne, ecc.									REDATTA DA G.Colmuto Zanella -giugno 1973								
NEG. 193.30a / 193.29a / 193.25a / 193219a																											REVISIONATA DA V.Zanella - luglio 1973								
																		VISTA DA																	
1 2 3 4 5 6 7 8 9									1 2 3 4 5 6 7 8 9									1 2 3 4 5 6 7 8 9
