1									2									3																																																														
COMUNE DI BERGAMO																		INVENTARIO DEI BENI CULTURALI E AMBIENTALI									MONUMENTI																																																					
DENOMINAZIONE Edificio residenziale																		EPOCA sec.XIV(?) - XX									1 - VALORE ARCHITETTONICO a) pessimo b) cattivo c) mediocre d) buono e) ottimo									NUMERO SCHEDA 0 1 1 0 1 1 8																																												
LOCALITÀ S.Alessandro VIA vicolo S.Carlo																		N. CIV. 3-30									2 - NECESSITÀ DI RESTAURO a) impossibile b) restauro integrale c) restauro interno o esterno d) restauri parziali e) ottime condizioni									GRADO 3																																												
CATASTO Bergamo f.8; mp. 3276a-1779																		USO ATTUALE studio professionale									a b c d e

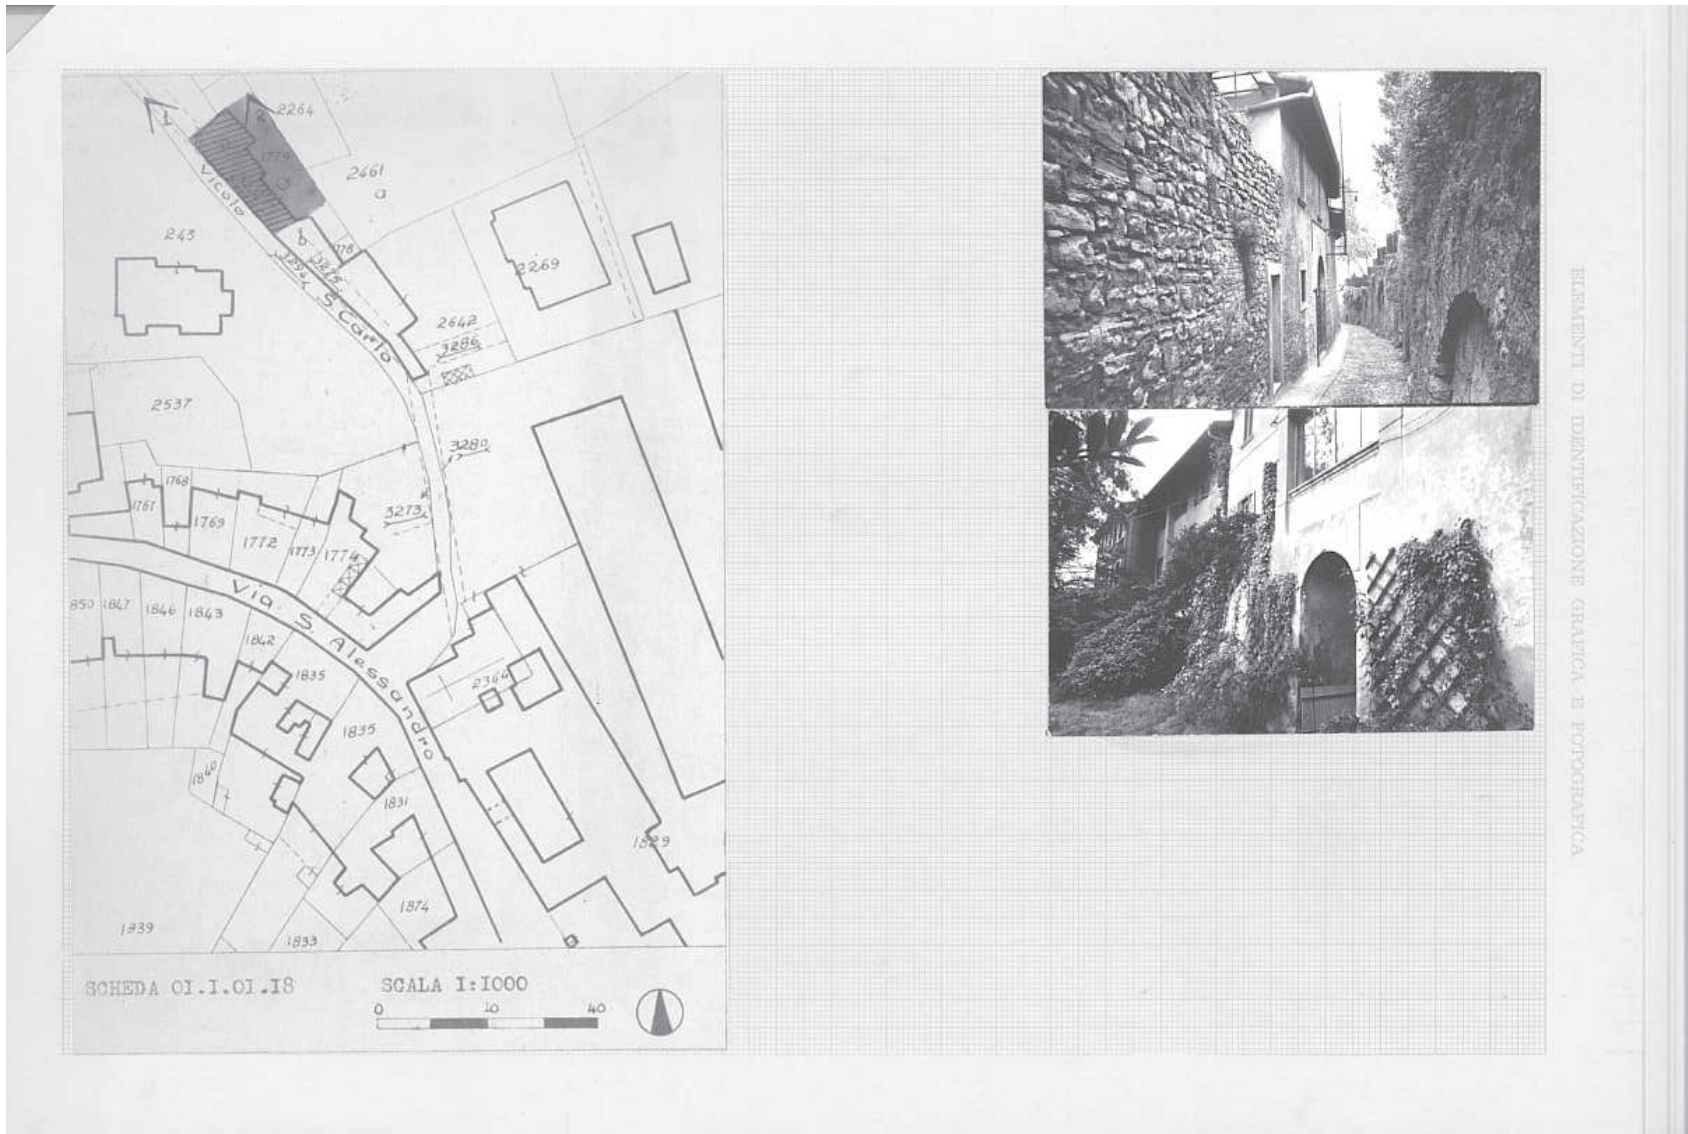
PROPRIETÀ privat																		STRUTTURE VERTICALI									STRUTTURE ORIZZONTALI									COPERTURE									UMIDITÀ																																			
PROTEZIONE ESISTENTE P.R.G. n.a. art. 11																		piano terreno									resto dell'edificio									spazi liberi									DESTINAZIONE DI PIANO																																			
PROTEZIONE PROPOSTA fronte su strada																																																																																
DATI CRONOLOGICI Muri medioevali costituiscono la fronte su strada Riforme interne radicali Le ultime risalgono all'inizio di questo secolo (loggiate-veranda verso l'interno)																		DATI TIPOLOGICI Edificio in testata di breve cortina Pianta irregolare Altezza di due piani su strada, tre sul retro Copertura a due falde									STRUTTURE E MATERIALI Muri in pietra (parti in mattoni) Solai in legno Tetto con orditura in legno e manto in coppi

PROPRIETARIO ATTUALE																		CARATTERISTICHE PARTICOLARI E CONTESTO Ampio portale ad arco a tutto sesto Traccea di un'apertura ad arco, murata, a piano terra su strada Bella muratura in pietra di varia tessitura a vista su strada Spazio libero sul retro trascurato									PROPOSTE DI RESTAURO Eliminare tettoia a monte									OSSERVAZIONI																																												
BIBLIOGRAFIA																		negozii, attività artigianali, vetrine, insegne, ecc.									REDATA DA G.Colmuto Zanella -giugno 1973									REVISIONATA DA V.Zanella -luglio 1973																																												
DOCUMENTI ANNESSI NEG. 61.21a / 196.12a																											VISTA DA																																																					
1									2									3									4									5									6									7									8									9
