1									2									3																	
<b>COMUNE DI BERGAMO</b>																		<b>INVENTARIO DEI BENI CULTURALI E AMBIENTALI</b>									<b>MONUMENTI</b>								
DENOMINAZIONE Chiesa di S. Carlo												EPOCA sec. XIII-XVII			1 - VALORE ARCHITETTONICO			NUMERO SCHEDA																	
LOCALITA S. Alessandro						VIA S. Alessandro			N. CIV. 57			a) pessimo b) cattivo c) mediocre d) buono e) ottimo			0			1			1			0			1			2			1		
CATASTO Bergamo f.8; mp. 2364																																			
PROPRIETA religiosa																																			
USO ATTUALE																																			
STRUTTURE VERTICALI			STRUTTURE ORIZZONTALI			COPERTURE			UMIDITA			2 - NECESSITA DI RESTAURO			GRADO

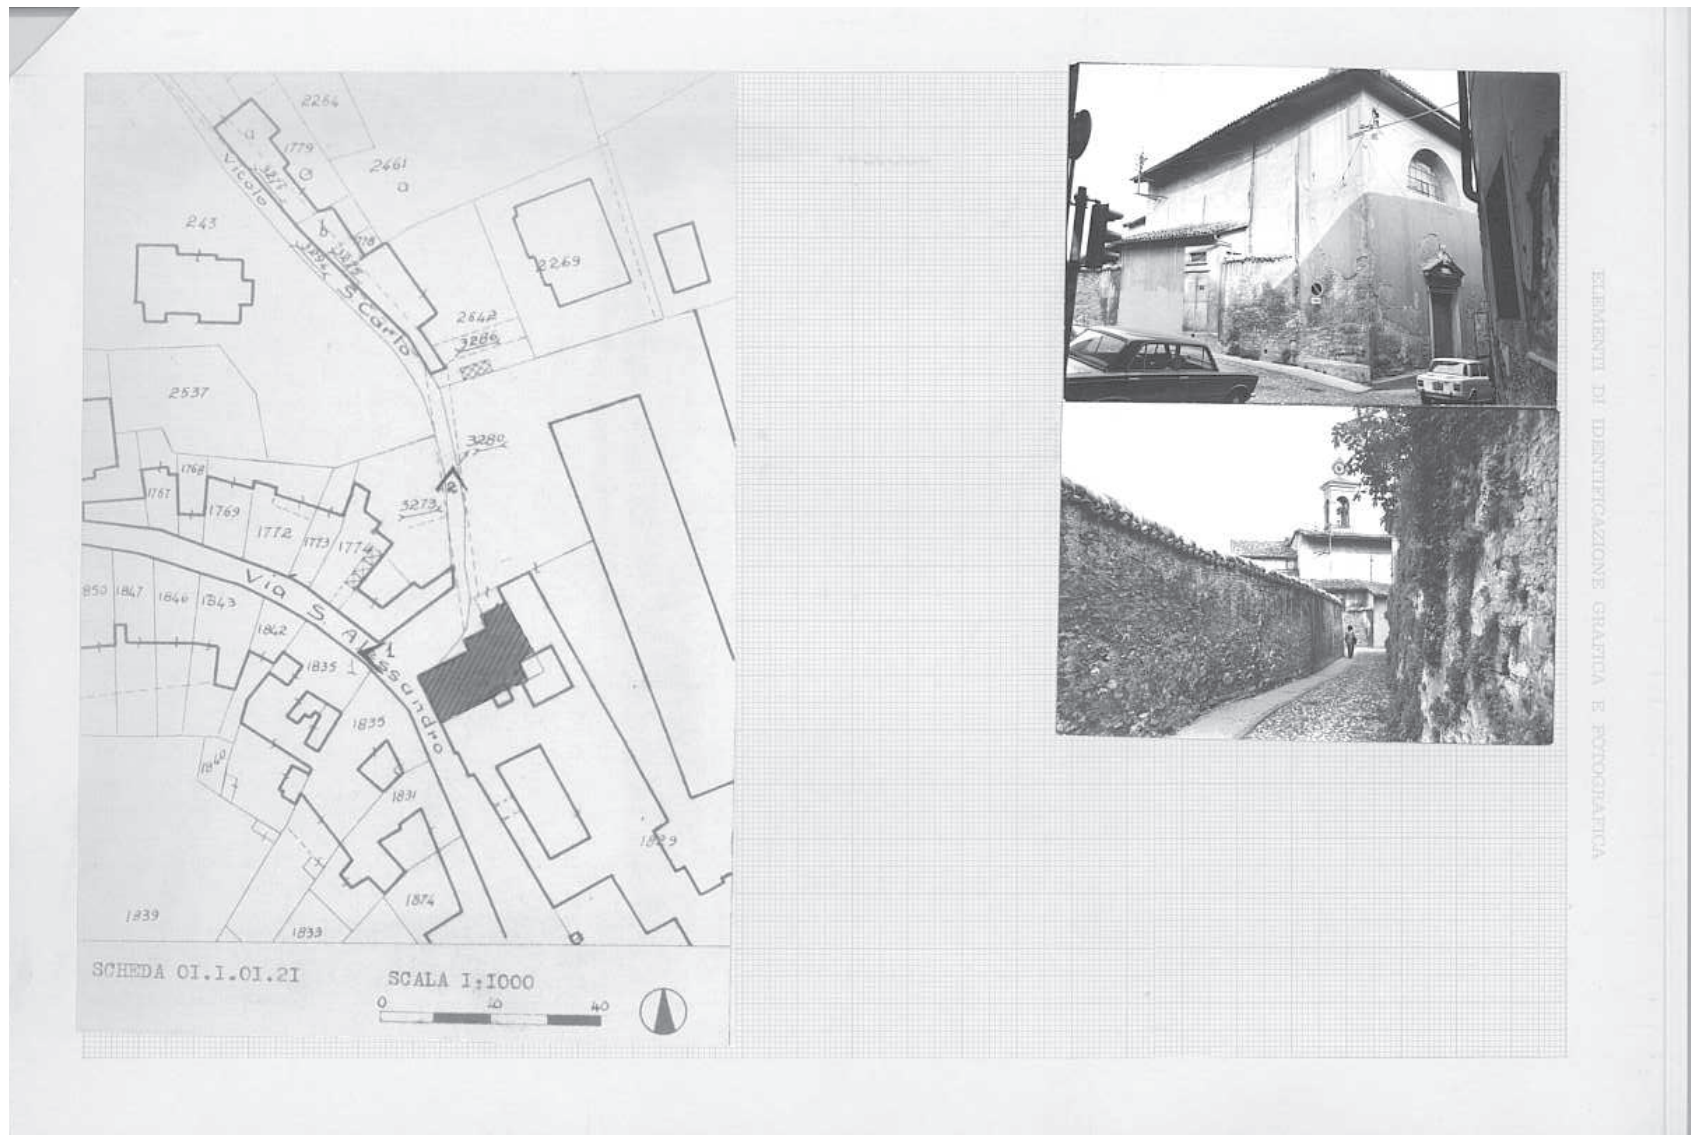
Due cappelle laterali accanto al presbiterio									Tetto con orditura in legno e manto in coppi.																	
									Copertura a falde																										
									CARATTERISTICHE PARTICOLARI E CONTESTO									PROPOSTE DI RESTAURO																	
PROPRIETARIO ATTUALE									Portale con timpano spezzato e busto intermedio; finestra termale sopra stante									Rifacimento intonaco																	
									Addossato sullo slargo a nord piccolo corpo ad una falda (cabina ENEL)									OSSERVAZIONI																	
BIBLIOGRAFIA																																			
PASTA, 1775, 72; GUIDA, 1878, 66; ZANELLA, 1974, 128, 240																																			
DOCUMENTI ANNESSI									negozi, attività artigianali, vetrine, insegna, ecc.									REDATTA DA G. Colmuto Zanella -giugno 1973																	
NEB. 61.13 / 61.16																		REVISIONATA DA V. Zanella -luglio 1973
