1 2 3 4 5 6 7 8 9									1 2 3 4 5 6 7 8 9									1 2 3 4 5 6 7 8 9																										
COMUNE DI BERGAMO																		INVENTARIO DEI BENI CULTURALI E AMBIENTALI																		MONUMENTI								
DENOMINAZIONE Edificio residenziale																		EPOCA sec.XVII																		1 - VALORE ARCHITETTONICO								
LOCALITÀ S.Alessandro VIA vicolo delle Torri																		N. CIV. 2B																		a) pessimo b) cattivo c) mediocre d) buono e) ottimo								
CATASTO Be gamo f.8; mp. 334																		USO ATTUALE abitazione																		2 - NECESSITÀ DI RESTAURO								
PROPRIETÀ privata																																				a) impossibile b) restauro integrale c) restauro interno o esterno d) restauri parziali e) ottime condizioni								
STRUTTURE VERTICALI <input type="checkbox"/>						STRUTTURE ORIZZONTALI <input type="checkbox"/>						COPERTURE <input type="checkbox"/>						UMIDITÀ <input type="checkbox"/>						GRADO

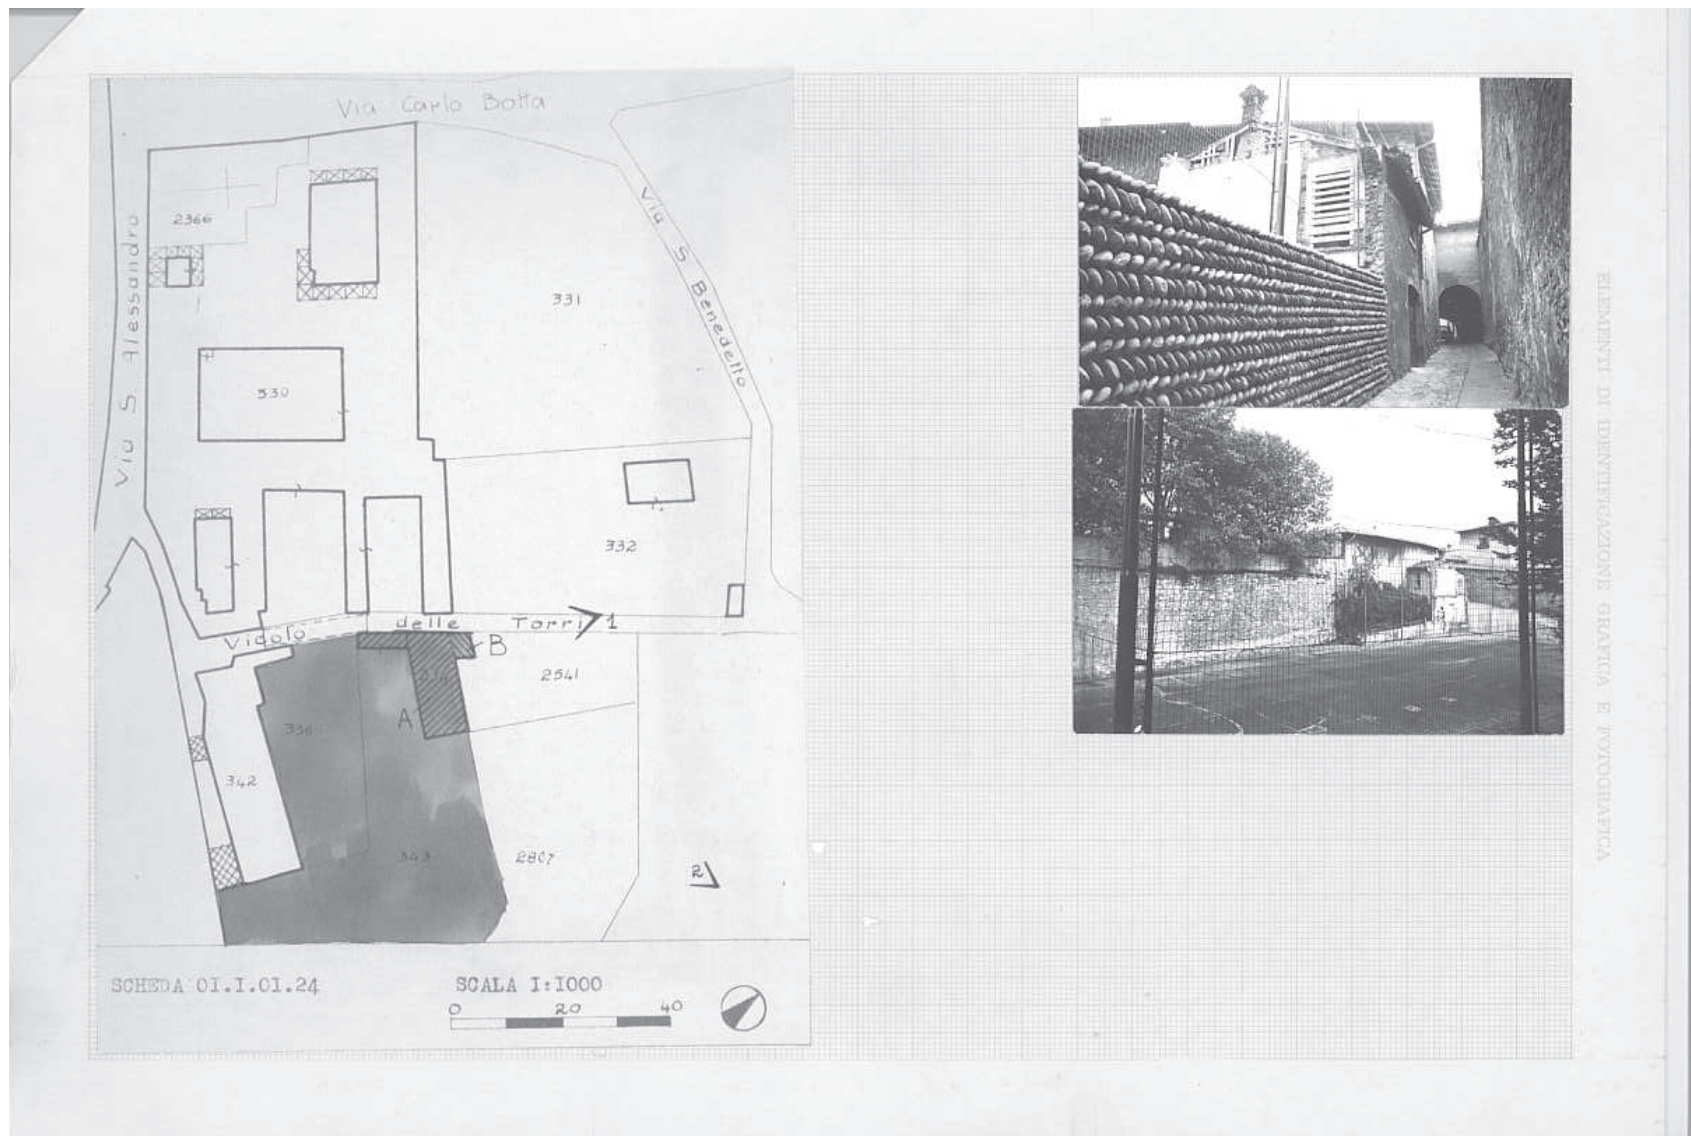
PROTEZIONE ESISTENTE P.R.G. n.a art. 11																		piano terreno																		1/2			A=3					
PROTEZIONE PROPOSTA fronte su vicolo delle Torri																		resto dell'edificio																		1/2			B=6					
spazio libero di pertinenza																		spazi liberi																		1/2								
																		DESTINAZIONE DI PIANO																										
DATI CRONOLOGICI																		DATI TIPOLOGICI																		STRUTTURE E MATERIALI								
Probabilmente del XVII secolo																		Edificio isolato a filo di strada																		Muratura in pietra e mattoni								
Il corpo B è il resto, fatiscente, di un corpo di fabbrica che proseguiva lungo la strada																		a pianta irregolare																		Solai; in legno								
																		Altezza di due piani																		Tetto con orditura in legno e manto in coppi								
																		Coperatura a padiglione

CARATTERISTICHE PARTICOLARI E CONTESTO																		PROPOSTE DI RESTAURO								
PROPRIETARIO ATTUALE																		L'edificio si affaccia a ovest sulla proprietà del convento di S.Benedetto (nella sua dipendenza oltre il vicolo) v.scheda 01.1.01.23)																		Demolizione del corpo B								
BIBLIOGRAFIA																		a est con un magro orto antistante su un campo da gioco del collegio S.Alessandro (v.scheda 01.1.01.26)																		OSSERVAZIONI								
DOCUMENTI ANNESSI																		negozi, attività artigianali, vetrine, insegne, ecc.																		REDATTA DA G.Colmuto Zanella -giugno 1973								
NEG. 61.3 / 113.15																																				REVISIONATA DA V.Zanella - luglio 1973								
																																				VISTA DA								
1 2 3 4 5 6 7 8 9									1 2 3 4 5 6 7 8 9									1 2 3 4 5 6 7 8 9
