1 2 3 4 5 6 7 8 9									1 2 3 4 5 6 7 8 9									1 2 3 4 5 6 7 8 9																	
COMUNE DI BERGAMO																		INVENTARIO DEI BENI CULTURALI E AMBIENTALI									MONUMENTI								
DENOMINAZIONE Dipendenza del convento di S.Benedetto																		EPOCA sec.XIII-XVI									1 - VALORE ARCHITETTONICO a) pessimo b) cattivo c) mediocre d) buono e) ottimo								
LOCALITA S.Alessandro VIA vicolo delle Torri																		N. CIV. 2																	
CATASTO Bergamo f.8; mp. 342																		USO ATTUALE p.t.:laboratorio falegnameria;1°p.:sede									2 - NECESSITA DI RESTAURO a) impossibile b) restauro integrale c) restauro interno o esterno d) restauri parziali e) ottime condizioni								
PROPRIETA religiosa						STRUTTURE VERTICALI												STRUTTURE ORIZZONTALI						COPERTURE						UMIDITA novizie					
PROTEZIONE ESISTENTE P.R.G. n.a. art. 11																		piano terreno									resto dell'edificio

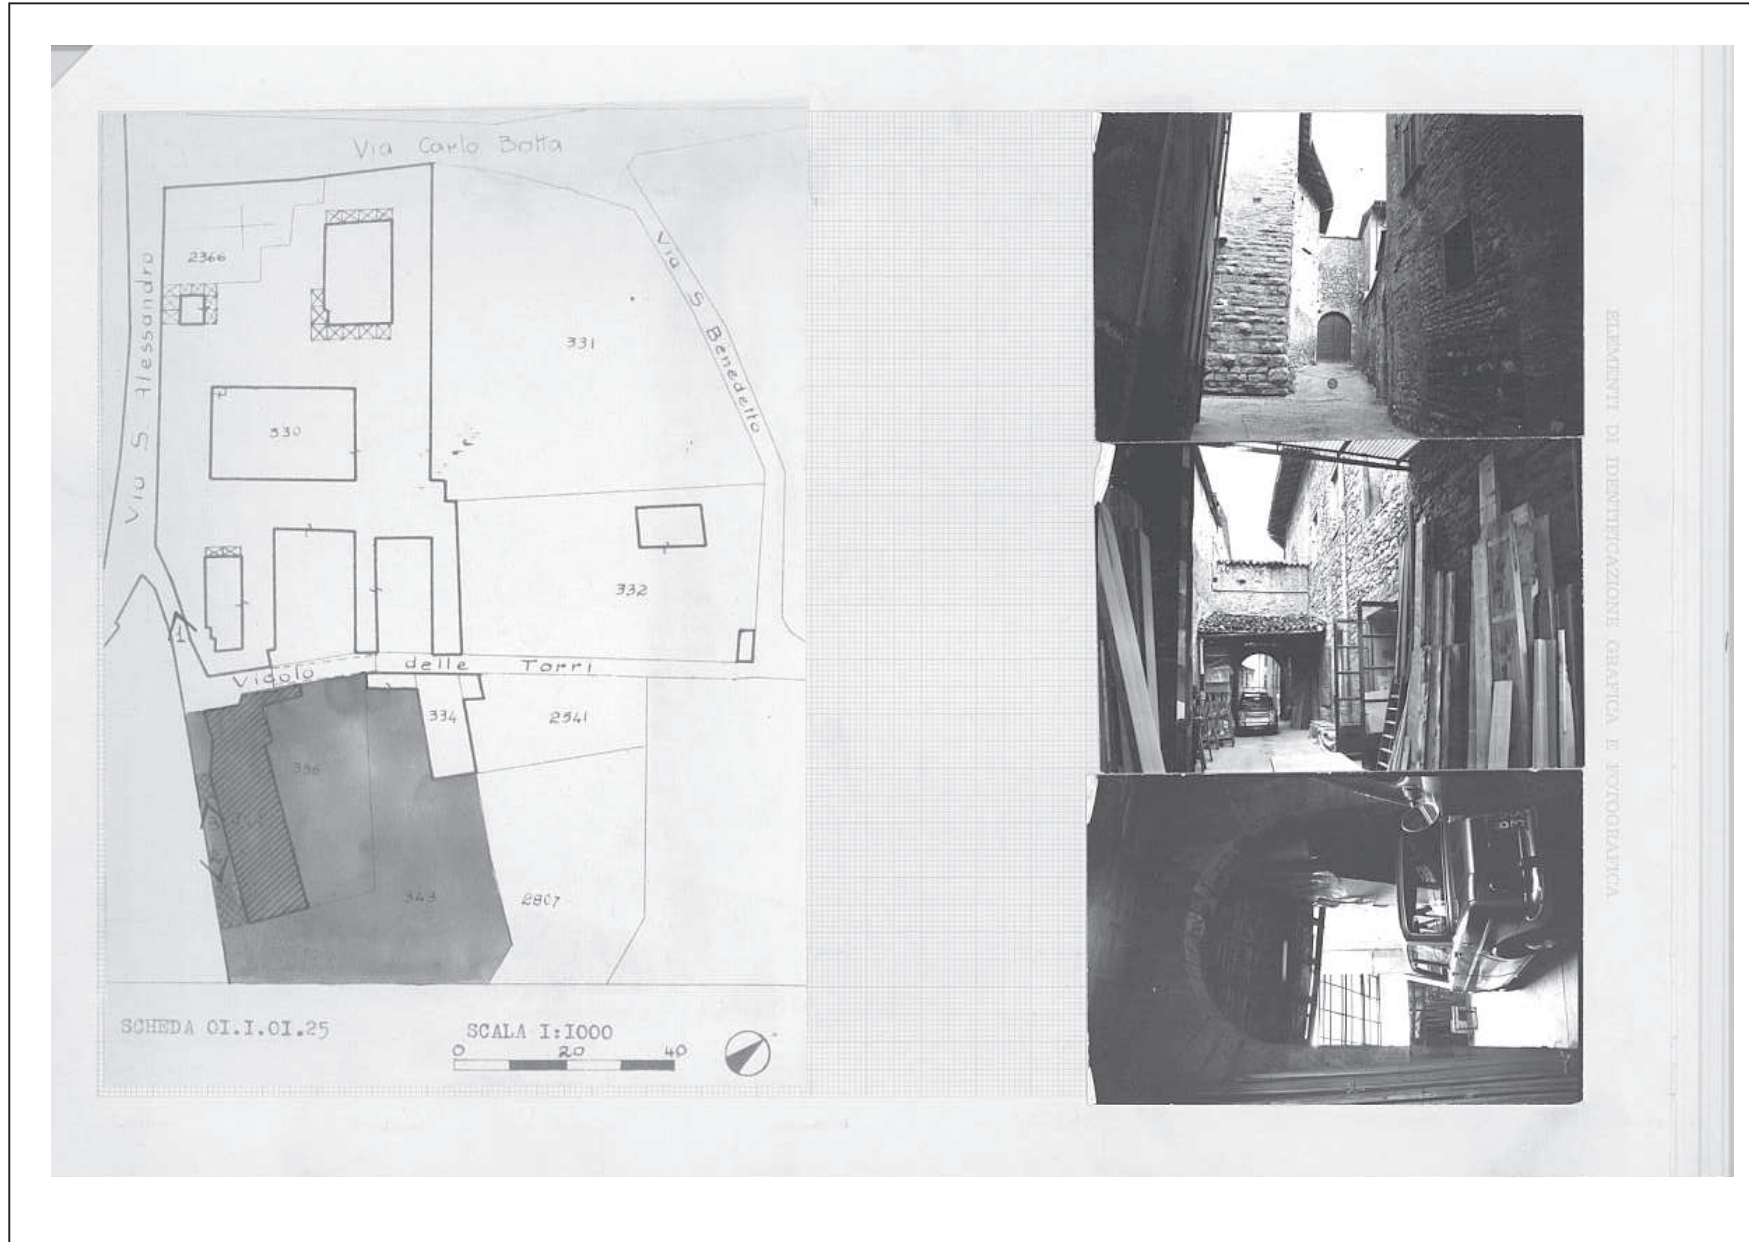
DOCUMENTI ANNESSI NEG. 61.6 / 107.26 / 107.27																		Osservazioni Due ambienti a piano terra nel corpo più arretrato con volte a padiglio- ne.Portico sul fronte nord-est Due portali ad arco in pietra																	
REDATTA DA G.Colmuto Zanella giugno 1973																		REVISIONATA DA V.Zanella -luglio 1973																	
VISTA DA

PROTEZIONE PROPOSTA spazio libero di pertinenza																		spazi liberi									DESTINAZIONE DI PIANO								
DATI CRONOLOGICI Muri medioevali verso strada Corpo più interno probabilmente del '500 (costruito insieme o poco dopo al convento di S.Benedetto)																		DATI TIPOLOGICI Edificio posto ad angolo fra due vicoli, collegato con corpo che scavalca il vicolo al convento di S.Benedetto (v.scheda 01.1.01.23) Pianta irregolare Altezza di due piani Copertura a falde																	
PROPRIETARIO ATTUALE																		CARATTERISTICHE PARTICOLARI E CONTESTO Lo sfaccettato blocco verso strada tutto in pietre a vista (enormi blocchi alla base) testimonia la presenza sul luogo di una fortifica- zione molto antica																	
BIBLIOGRAFIA ZANELLA, 1972, 130																		PROPOSTE DI RESTAURO Restauro facciata ovest e ambienti a piano terra degradati dall'utilizzo attuale. Liberare lo spazio li- bero in corrispondenza dell'ingresso dalle tettoie
