1 2 3 4 5 6 7 8 9									1 2 3 4 5 6 7 8 9									1 2 3 4 5 6 7 8 9																																			
COMUNE DI BERGAMO																		INVENTARIO DEI BENI CULTURALI E AMBIENTALI																		MONUMENTI																	
DENOMINAZIONE Edificio residenziale																		EPOCA XV?-XVIII									1 - VALORE ARCHITETTONICO a) pessimo b) cattivo c) mediocre d) buono e) ottimo									NUMERO SCHEDA 0 1 1 0 1 3 0																	
LOCALITÀ S.Alessandro VIA S.Alessandro																		N. CIV. 166									2 - NECESSITÀ DI RESTAURO a) impossibile b) restauro integrale c) restauro interno o esterno d) restauri parziali e) ottime condizioni									GRADO																	
CATASTO Bergamo f.4;mp.1731a																		USO ATTUALE nessuno									a b c d e									3																	
PROPRIETÀ privata																		STRUTTURE VERTICALI <input type="checkbox"/>									STRUTTURE ORIZZONTALI <input type="checkbox"/>									COPERTURE <input type="checkbox"/>									UMIDITÀ <input type="checkbox"/>

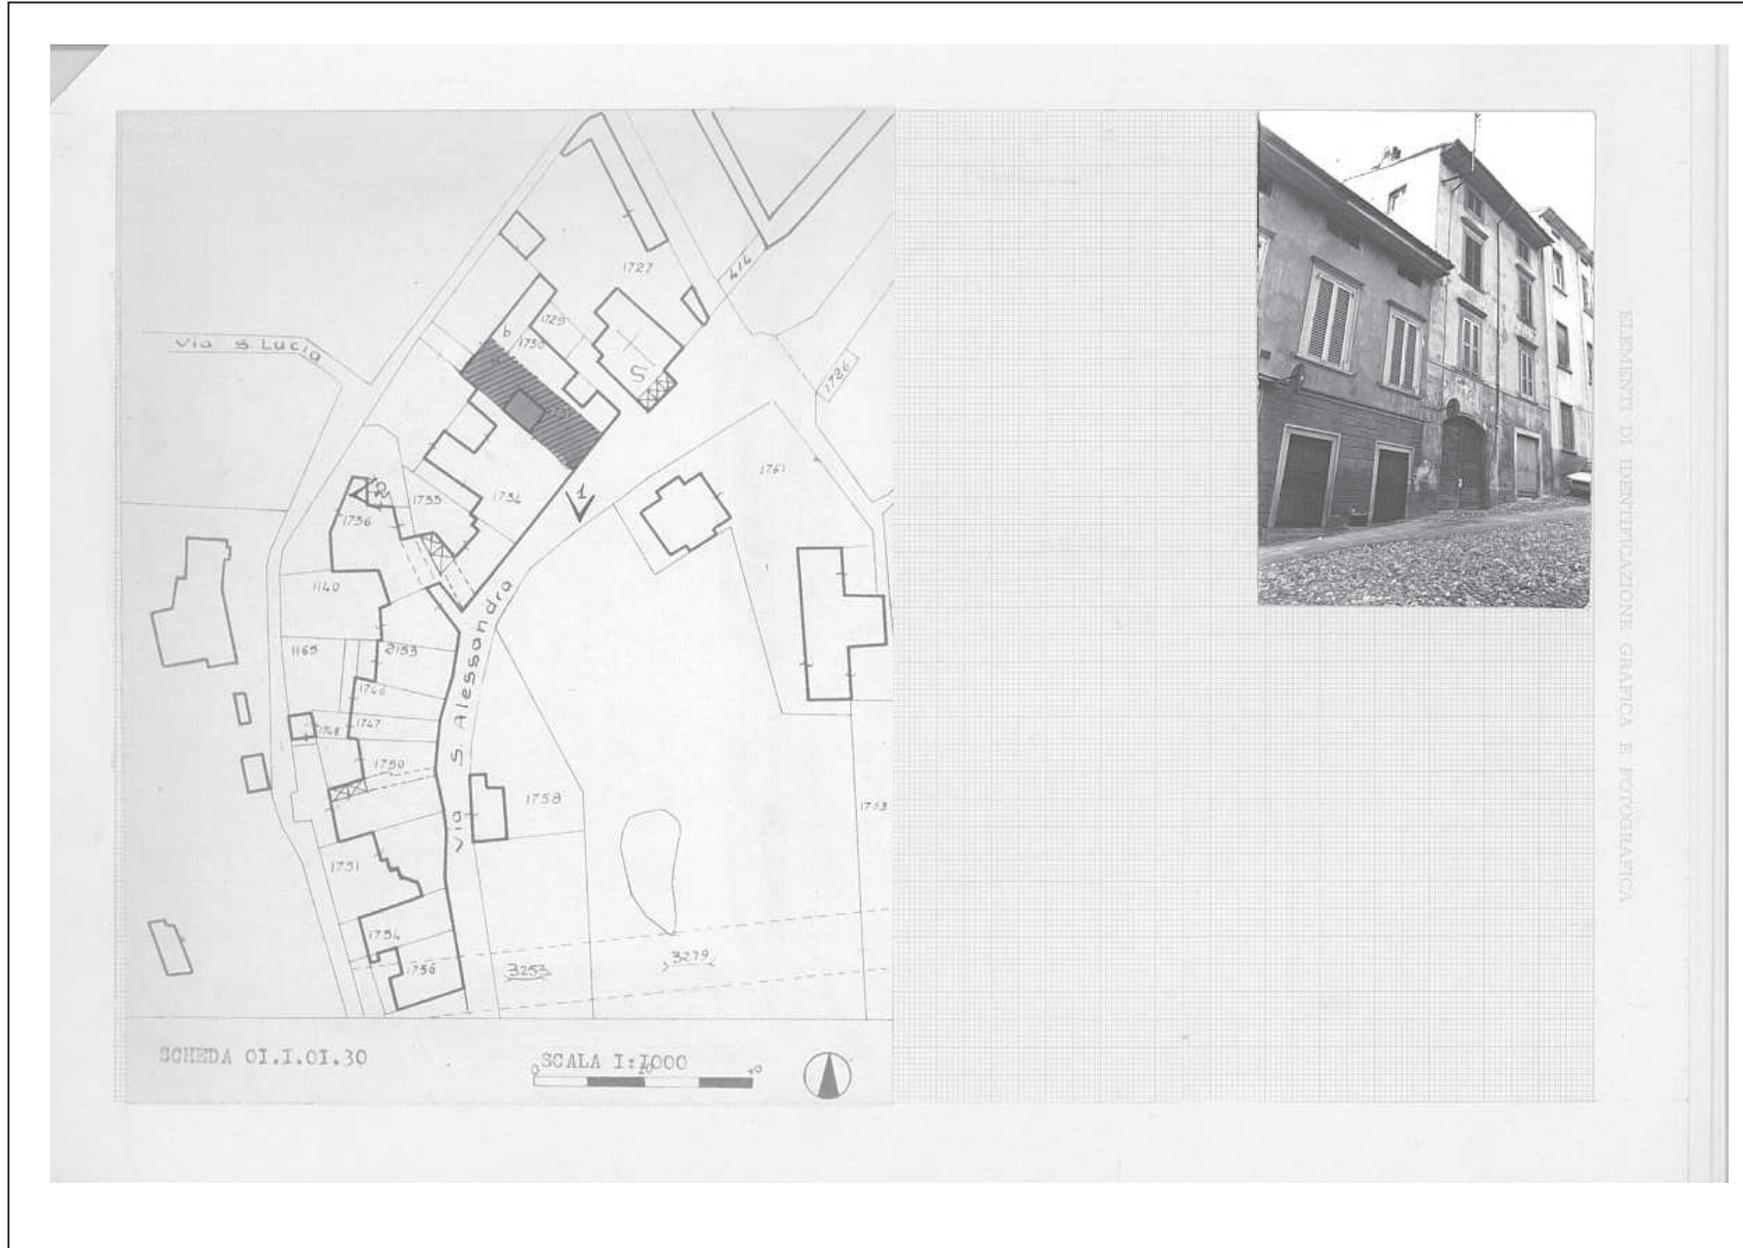
PROTEZIONE ESISTENTE P.R.G. n.a. art.11																		piano terreno									resto dell'edificio									spazi liberi																	
PROTEZIONE PROPOSTA																		DESTINAZIONE DI PIANO																																			
DATI CRONOLOGICI																		DATI TIPOLOGICI									STRUTTURE E MATERIALI																										
Portale su strada almeno quattrocen-tesco																		Edificio in cortina con pianta a C con cortile intermedio									Muratura mista, intonacata																										
Il resto della fronte di aspetto sette-tesco																		Altezza di tre piani più sottotetto abitabile									Solai in legno																										
Posteriore l'apertura rettangolare a piano terra a monte																		Copertura a due falde									Tetto con orditura in legno e manto in coppi																										
PROPRIETARIO ATTUALE																		CARATTERISTICHE PARTICOLARI E CONTESTO									PROPOSTE DI RESTAURO

Portale ad arco ribassato in conci di pietra a spacco di cava									Restauro facciata																										
																		Altro portale in arenaria oltre il cortile in asse con l'ingresso									Eliminare aperture rettangolari a pian																										
BIBLIOGRAFIA																											OSSERVAZIONI: edificio chiuso di cui non è stata possibile la visita interna																										
DOCUMENTI ANNESSI																		negozii, attività artigianali, vetrina, insegne, ecc.									REDAZZIONE: G. Colmuto Zanella -giugno 1973																										
NEG. 61.35 / 193.14a																											REVISIONATA DA V. Zanella -luglio 1973																										
																											VISTA DA
