1 2 3 4 5 6 7 8 9									1 2 3 4 5 6 7 8 9									1 2 3 4 5 6 7 8 9																	
COMUNE DI BERGAMO																		INVENTARIO DEI BENI CULTURALI E AMBIENTALI									MONUMENTI								
DENOMINAZIONE Edificio residenziale																		EPOCA sec.XVIII-XIX-XX									1. VALORE ARCHITETTONICO								
LOCALITÀ S.Alessandro VIA S.Alessandro																		N. CIV. 160-162									a) pessimo b) cattivo c) mediocre d) buono e) ottimo								
CATASTO Bergamo f.4 e 7; mp. 1735-1736																											2. NECESSITÀ DI RESTAURO								
PROPRIETÀ privata USO ATTUALE abitazione																											a) impossibile b) restauro integrale c) restauro interno o esterno d) restauri parziali e) ottime condizioni								
STRUTTURE VERTICALI <input type="checkbox"/>						STRUTTURE ORIZZONTALI <input type="checkbox"/>						COPERTURE <input type="checkbox"/>						UMIDITÀ <input type="checkbox"/>						GRADO

1 2 3 4 5 6 7 8 9									1 2 3 4 5 6 7 8 9									1 2 3 4 5 6 7 8 9																																												
COMUNE DI BERGAMO																		INVENTARIO DEI BENI CULTURALI E AMBIENTALI																		MONUMENTI																										
DENOMINAZIONE Edificio residenziale

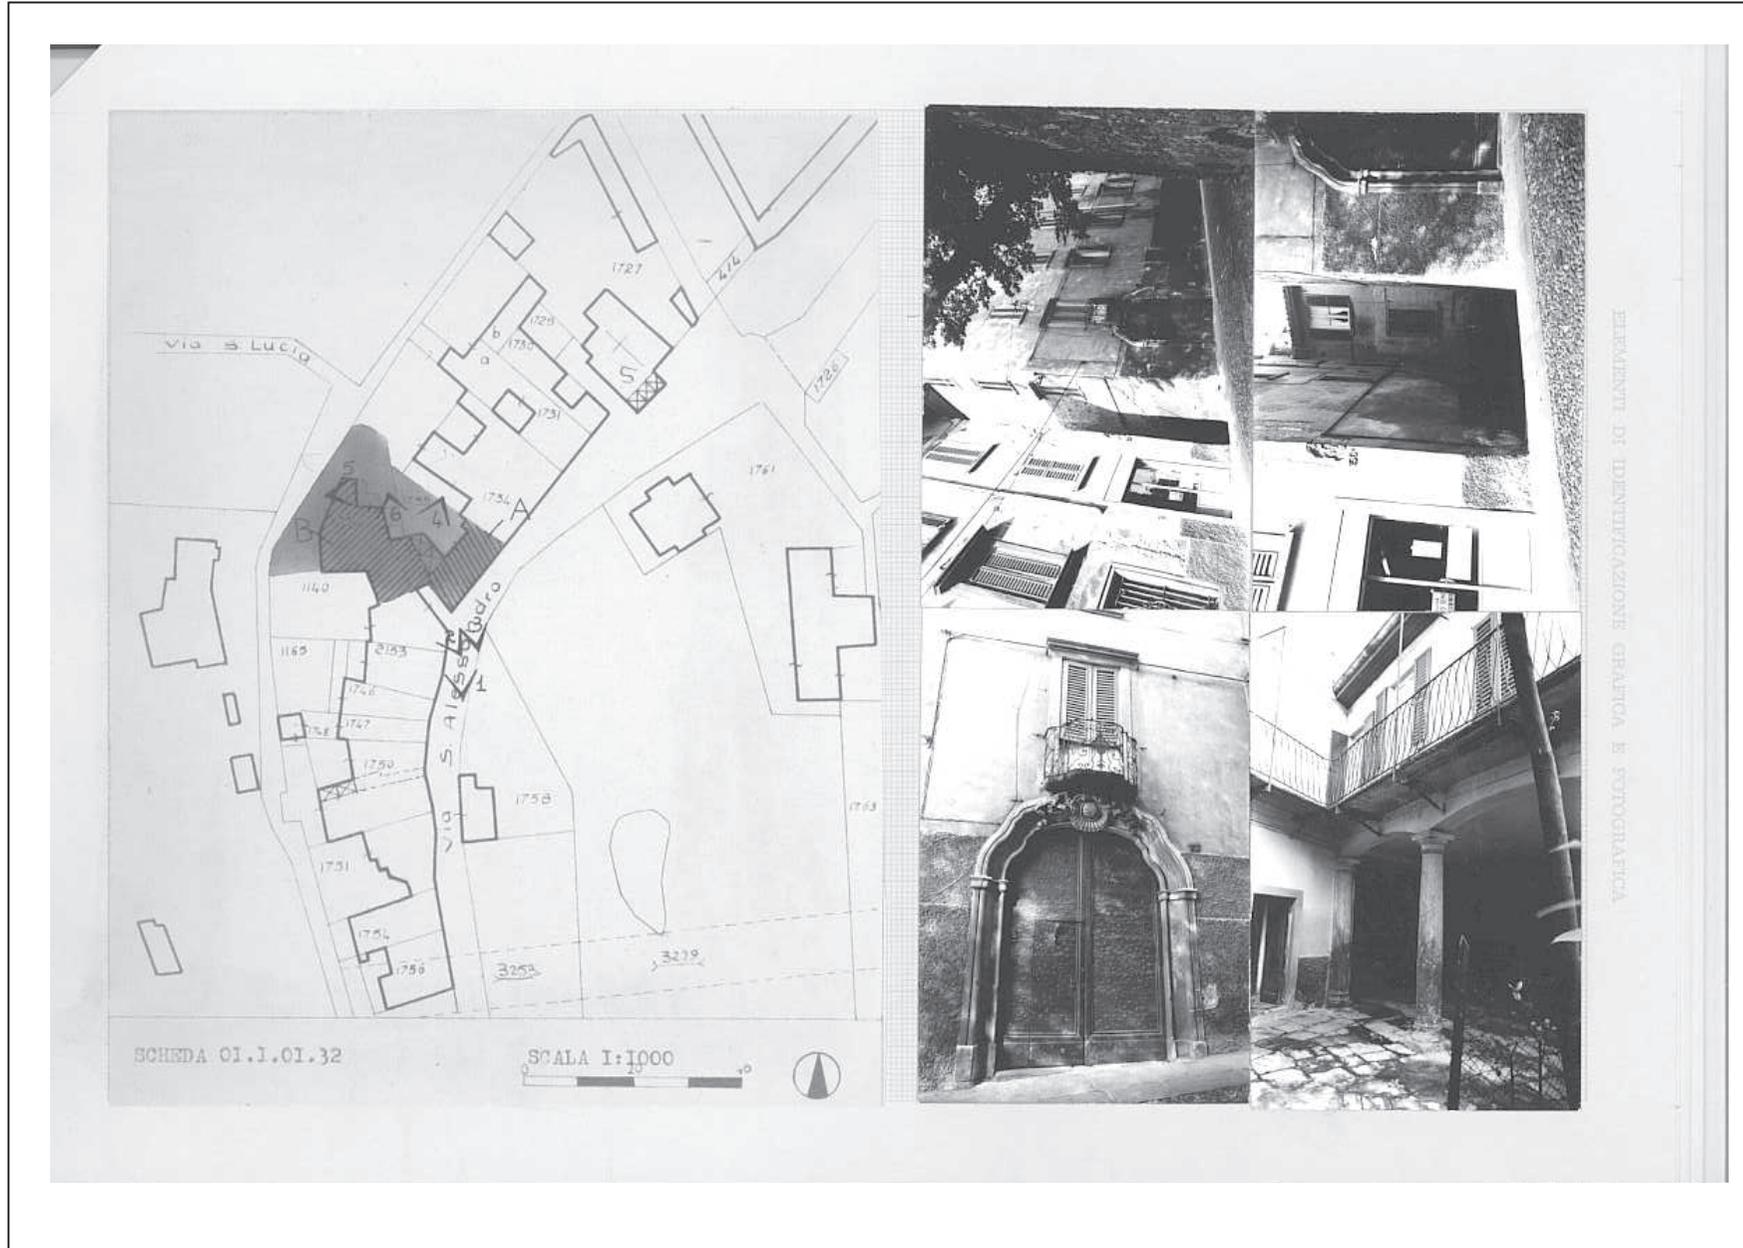
* PARTE DEL XX SECOLO																		Corpo A a quattro piani									Contorni aperture e colonne del portico in arenaria								
																		Corpo B a due-tre piani									Zoccolo con intonaco strollato								
																		Copertura a due falde (appendice									Portone in legno con picchiotto in ferro								
																		del XX secolo nel corpo B a terraz																	
																		za)																	
																		CARATTERISTICHE PARTICOLARI E CONTESTO									PROPOSTE DI RESTAURO								
PROPRIETARIO ATTUALE																		Fronte su via S.Alessandro qualifi-									Rifacimenti intonaci.Sistemazione fronte								
																		cata da un portale mistilineo con									interna del corpo A,eliminando superfe-								
																		conchiglia e cartoccio in chiave									OSSERVAZIONI tazioni.RIsanamento interno								
BIBLIOGRAFIA																		dell'arco e da un balconcino so-

vrastante con mensola sagomata e																	
																		ringhiera in ferro.Porta finestra																	
																		sul balconcino.																	
DOCUMENTI ANNESSI																		L'androne si apre a portico sul cor																	
NEG. 193.4a / 193.5a /193.11a /193.7a																		tile.Ambiente affrescato a lato del									REDATTA DA G.Colmuto Zanella -giugno 1973

193.15a / 193.9a																		portale. Fronte interna del corpo A									REVISIONATA DA V.Zanella -luglio 1973								
Schada bis ▶																		con ballatoi e torre di gabinetti.									VISTA DA								
1 2 3 4 5 6 7 8 9									1 2 3 4 5 6 7 8 9									1 2 3 4 5 6 7 8 9
