1 2 3 4 5 6 7 8 9									1 2 3 4 5 6 7 8 9									1 2 3 4 5 6 7 8 9																	
COMUNE DI BERGAMO																		INVENTARIO DEI BENI CULTURALI E AMBIENTALI									MONUMENTI								
DENOMINAZIONE Edificio residenziale																		EPOCA sec.XVII									1 - VALORE ARCHITETTONICO								
LOCALITÀ S.Alessandro VIA S.Alessandro																		N. CIV. 156A-158									a) pessimo b) cattivo c) mediocre d) buono e) ottimo								
CATASTO Bergamo f.8; mp. 1140																		PROPRIETÀ privata									USO ATTUALE negozio,abitazione								
STRUTTURE VERTICALI						STRUTTURE ORIZZONTALI						COPERTURE						UMIDITÀ						2 - NECESSITÀ DI RESTAURO

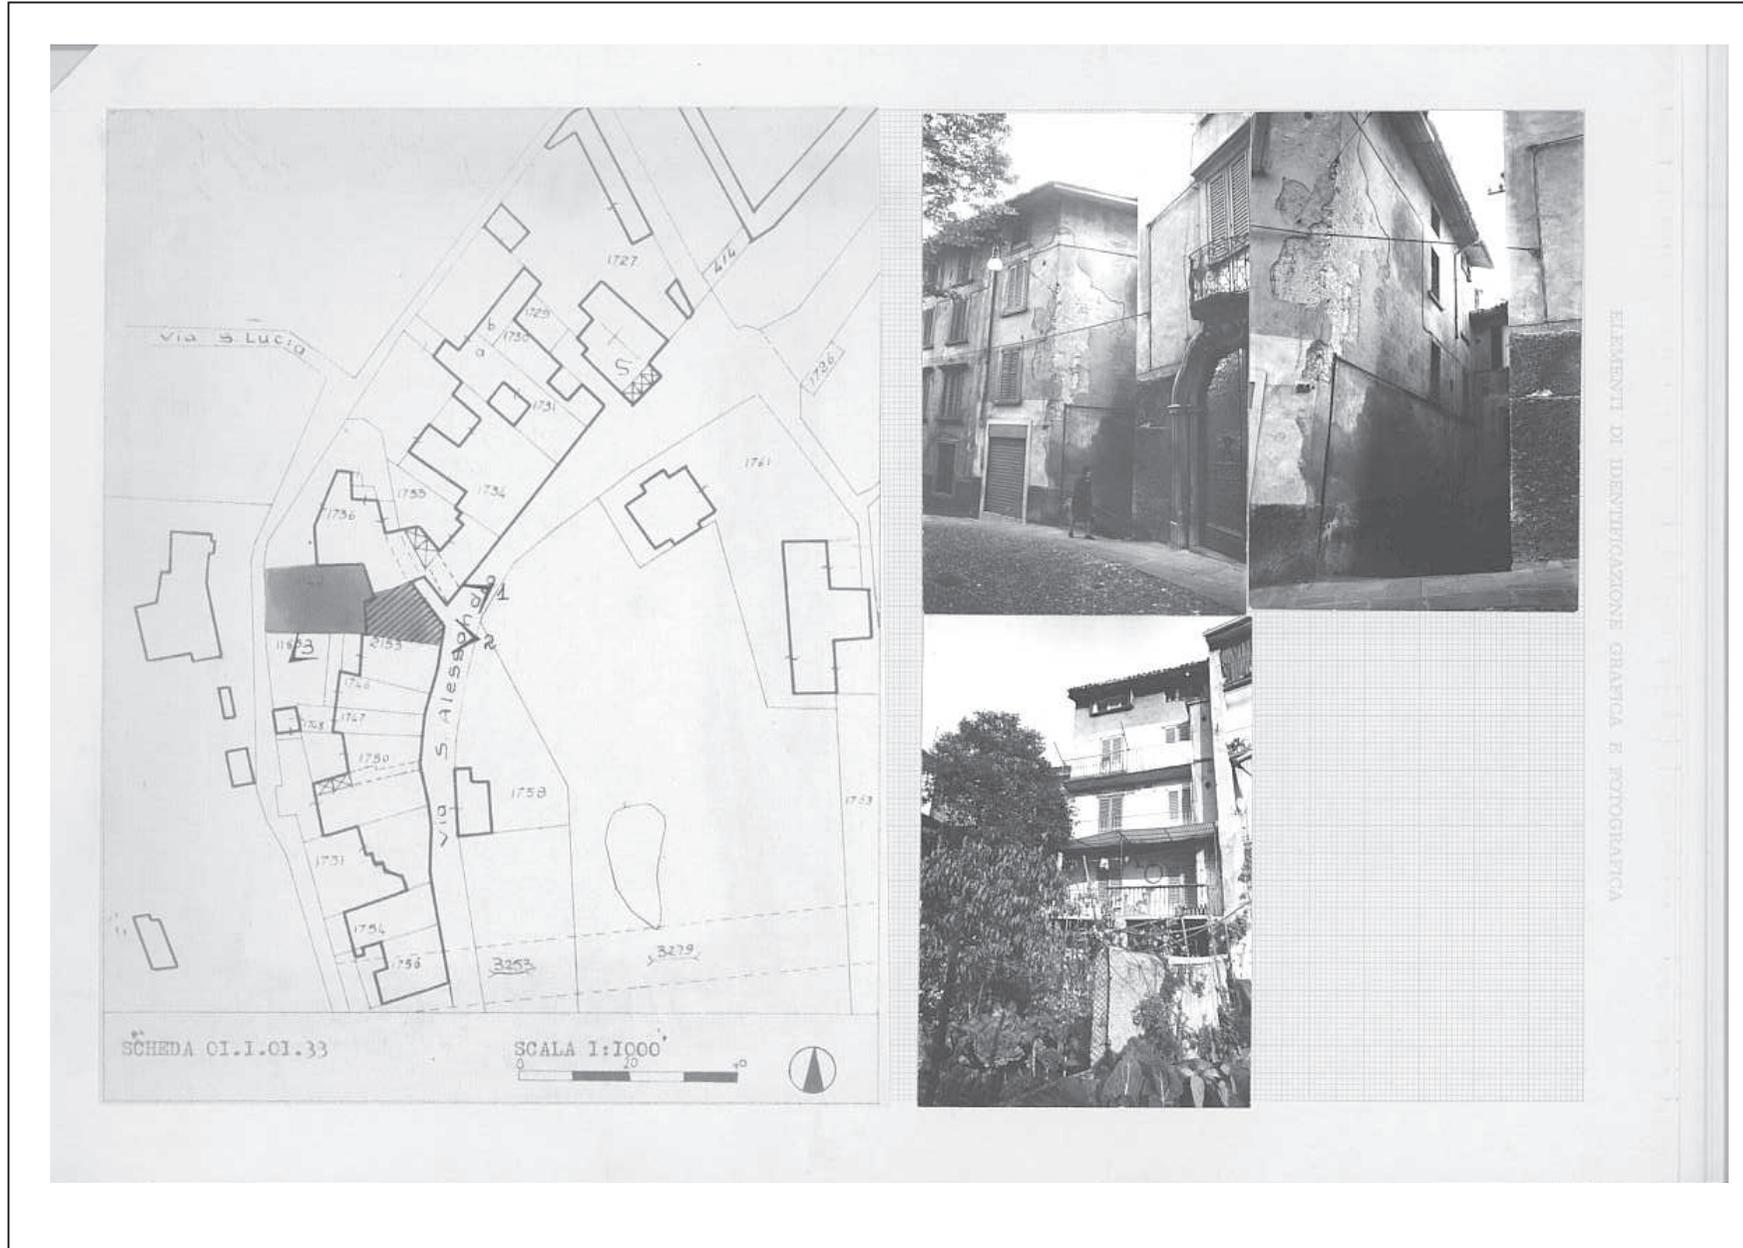
NEG. 196.25 / 196.24 / 196.23																											VISTA DA								
1 2 3 4 5 6 7 8 9									1 2 3 4 5 6 7 8 9									1 2 3 4 5 6 7 8 9

a) impossibile b) restauro integrale c) restauro interno o esterno d) restauri parziali e) ottime condizioni											
PROTEZIONE ESISTENTE P.R.G. n.a. art. 11																		piano terreno									a b c d e								
PROTEZIONE PROPOSTA fronti su strada, orto sul retro																		resto dell'edificio									GRADO								
																		spazi liberi									3								
																		DESTINAZIONE DI PIANO																	
DATI CRONOLOGICI																		DATI TIPOLOGICI									STRUTTURE E MATERIALI								
Edificio probabilmente secentesco																		Edificio ad angolo tra una strada									Muratura mista, intonacata								
Apertura per negozio posteriore																		e un vicolo cieco									Solai in legno								
																		Pianta a poligono irregolare									Tetto con orditura in legno e manto								
																		Altezza di tre piani più sottotetto									in coppi

su strada (un piano in più sul retro)									Contorni aperture su strada in arenaria								
																		Copertura a falde																	
																		CARATTERISTICHE PARTICOLARI E CONTESTO									PROPOSTE DI RESTAURO								
PROPRIETARIO ATTUALE																		Ballatoi su tutti i piani sul retro									Ristrutturazione interna. Ripristino								
																		con torre di gabinetti									fronti su strada								
																		Orto a piano ribassato rispetto alla strada									OSSERVAZIONI								
BIBLIOGRAFIA																		Visibile dove l'intonaco è scrostato									Casa costruita su terreno in sensibile								
																		sull'angolo un'apertura ad arco murata in mattoni									penfenza								
																		Portalino ad arco sul vicolo.									REDATTA DA G.Colmuto Zanella -giugno 1973								
DOCUMENTI ANNESSI																		negoci, attività artigianali, vetrine, insegne, ecc.									REVISIONATA DA V.Zanella -luglio 1973
