| 1 2 3 4 5 6 7 8 9 | | | | | | | | | 1 2 3 4 5 6 7 8 9 | | | | | | | | | 1 2 3 4 5 6 7 8 9 | | | | | | | | | | | | | | | | | | | | | | | | | | |
|---|--|--|--|--|--|---|--|--|---|--|--|---|--|--|--|--|--|---|--|--|--|--|--|--|--|--|---|--|--|--|--|--|---|--|--|---|--|--|--|--|--|--|--|--|
| <b>COMUNE DI BERGAMO</b> | | | | | | | | | | | | | | | | | | <b>INVENTARIO DEI BENI CULTURALI E AMBIENTALI</b> | | | | | | | | | | | | | | | | | | <b>MONUMENTI</b> | | | | | | | | |
| DENOMINAZIONE <b>Edificio residenziale</b> | | | | | | | | | | | | | | | | | | EPOCA <b>sec.XVII</b> | | | | | | | | | 1 - VALORE ARCHITETTONICO<br>a) pessimo b) cattivo c) mediocre<br>d) buono e) ottimo | | | | | | | | | NUMERO SCHEDA<br><b>0 1 1 0 1 3 4</b> | | | | | | | | |
| LOCALITA' <b>S.Alessandro</b> VIA <b>S.Alessandro</b> N. CIV. <b>156</b> | | | | | | | | | | | | | | | | | | | | | | | | | | | 2 - NECESSITA' DI RESTAURO<br>a) impossibile b) restauro integrale<br>c) restauro interno o esterno<br>d) restauri parziali e) ottime condizioni | | | | | | | | | | | | | | | | | |

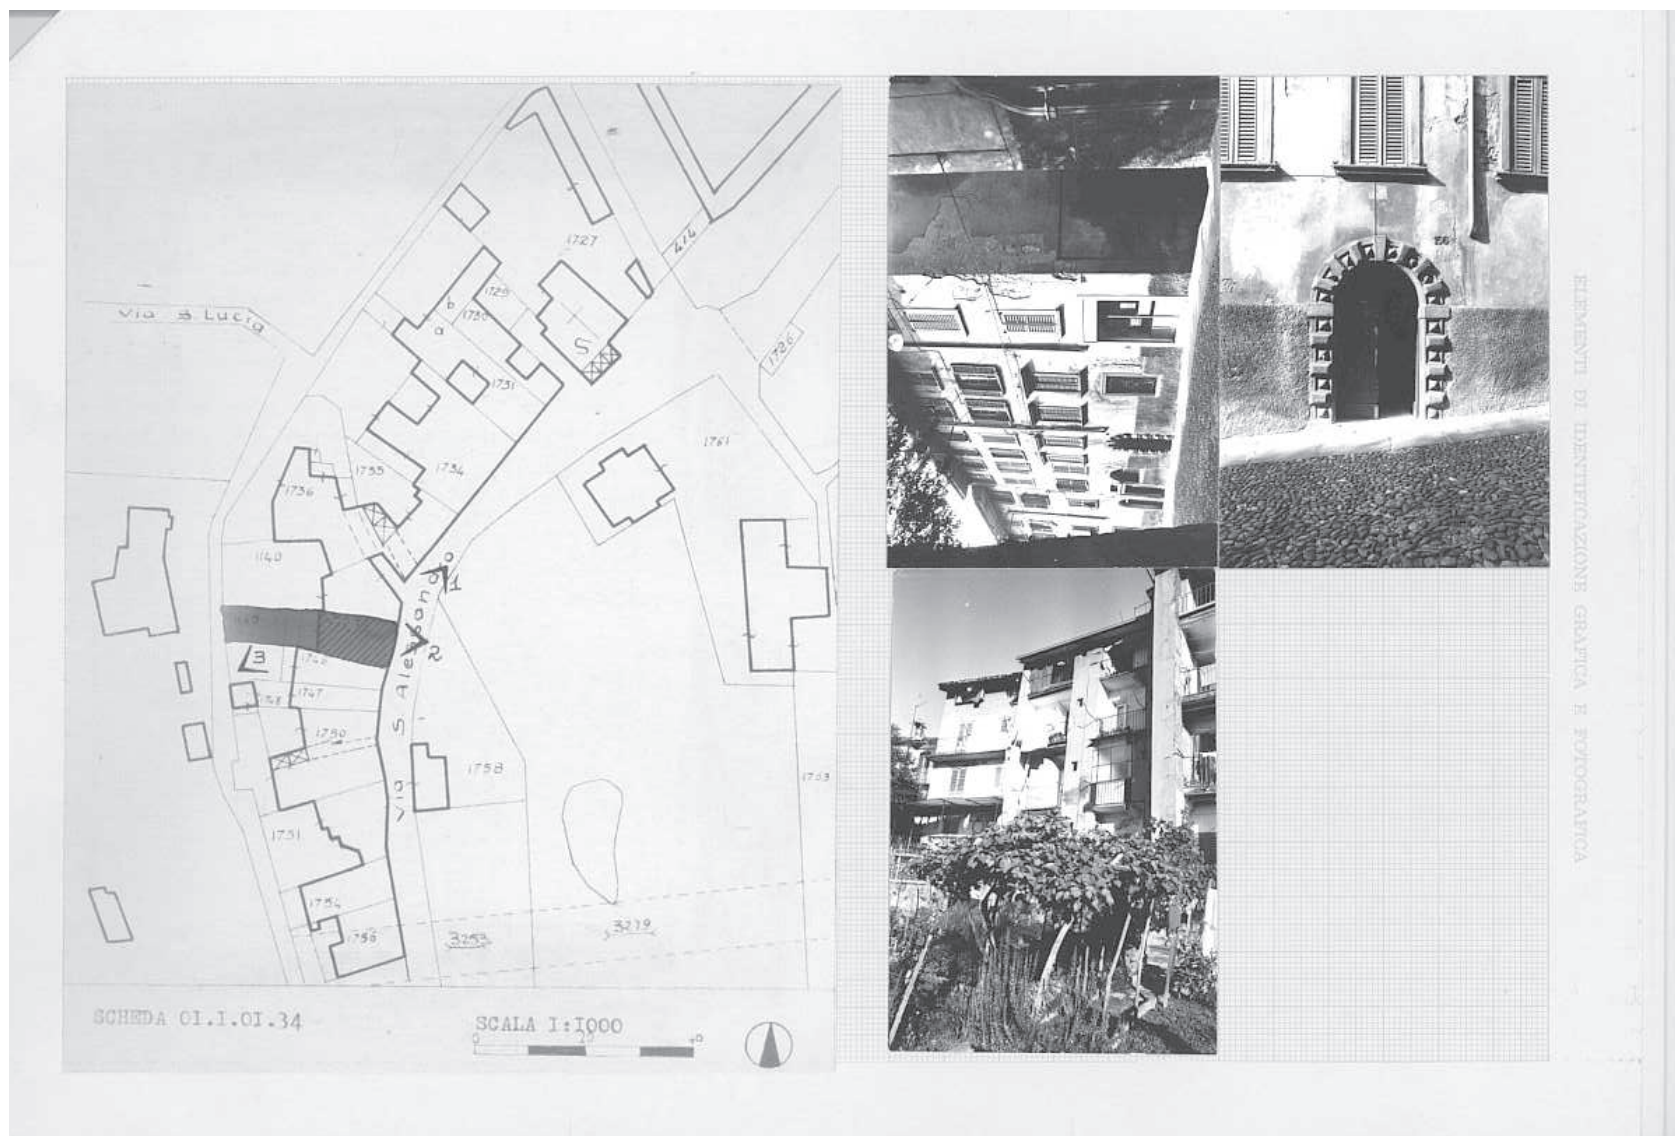
| 1 2 3 4 5 6 7 8 9 | | | | | | | | | 1 2 3 4 5 6 7 8 9 | | | | | | | | | 1 2 3 4 5 6 7 8 9 | | | | | | | | | | | | | | | | | | | | | | | | | | |
|---|--|--|--|--|--|---|--|--|---|--|--|---|--|--|--|--|--|---|--|--|--|--|--|--|--|--|---|--|--|--|--|--|---|--|--|---|--|--|--|--|--|--|--|--|
| | | | | | | | | | | | | | | | | | | Notevole fronte su strada con por- | | | | | | | | | Rifacimento intonaco.Ristrutturazione | | | | | | | | | | | | | | | | | |
| | | | | | | | | | | | | | | | | | | tale ad arco a pietre e bugne alter- | | | | | | | | | interna.Rifare muretto delimitante l'or | | | | | | | | | | | | | | | | | |
| | | | | | | | | | | | | | | | | | | nativamente rettangolari e a punte | | | | | | | | | di diamante | | | | | | | | | OSSERVAZIONI to a ovest,pericolante. | | | | | | | | |
| BIBLIOGRAFIA | | | | | | | | | | | | | | | | | | Finestre con sguincio e coronamen- | | | | | | | | | | | | | | | | | | | | | | | | | | |
| | | | | | | | | | | | | | | | | | | to rettilineo molto aggettante al | | | | | | | | | | | | | | | | | | | | | | | | | | |
| | | | | | | | | | | | | | | | | | | 1° piano | | | | | | | | | | | | | | | | | | | | | | | | | | |
| | | | | | | | | | | | | | | | | | | Fronte sul retro,degradata,con bal- | | | | | | | | | | | | | | | | | | | | | | | | | | |
| | | | | | | | | | | | | | | | | | | coni in arenaria e gabinetti ester- | | | | | | | | | | | | | | | | | | | | | | | | | | |
