COMUNE DI BERGAMO									INVENTARIO DEI BENI CULTURALI E AMBIENTALI									MONUMENTI								
DENOMINAZIONE Edificio residenziale						EPOCA sec.XVII			1 - VALORE ARCHITETTONICO						NUMERO SCHEDA											
LOCALITÀ S.Alessandro			VIA S.Alessandro			N. CIV. 152-152A			a) pessimo b) cattivo c) mediocre d) buono e) ottimo						0 1 1 0 1 3 6											
CATASTO Bergamo f/7;mp.1747-1748-1750						2 - NECESSITÀ DI RESTAURO						GRADO														
PROPRIETÀ privata			USO ATTUALE abitazione			UMIDITÀ			a) impossibile b) restauro integrale c) restauro interno e esterno d) restauri parziali e) ottime condizioni																	
STRUTTURE VERTICALI			STRUTTURE ORIZZONTALI			COBERTURE			piano terreno			1 2			A=3											
PROTEZIONE ESISTENTE P.R.G. n.a. art.11 e 13, 52						resto dell'edificio			1 2			B=3			C=6											
PROTEZIONE PROPOSTA I corpi A e B (involucro esterno, androne, portico, loggiato e spazio di pertinenza con "torretta")						spazi liberi			1 2

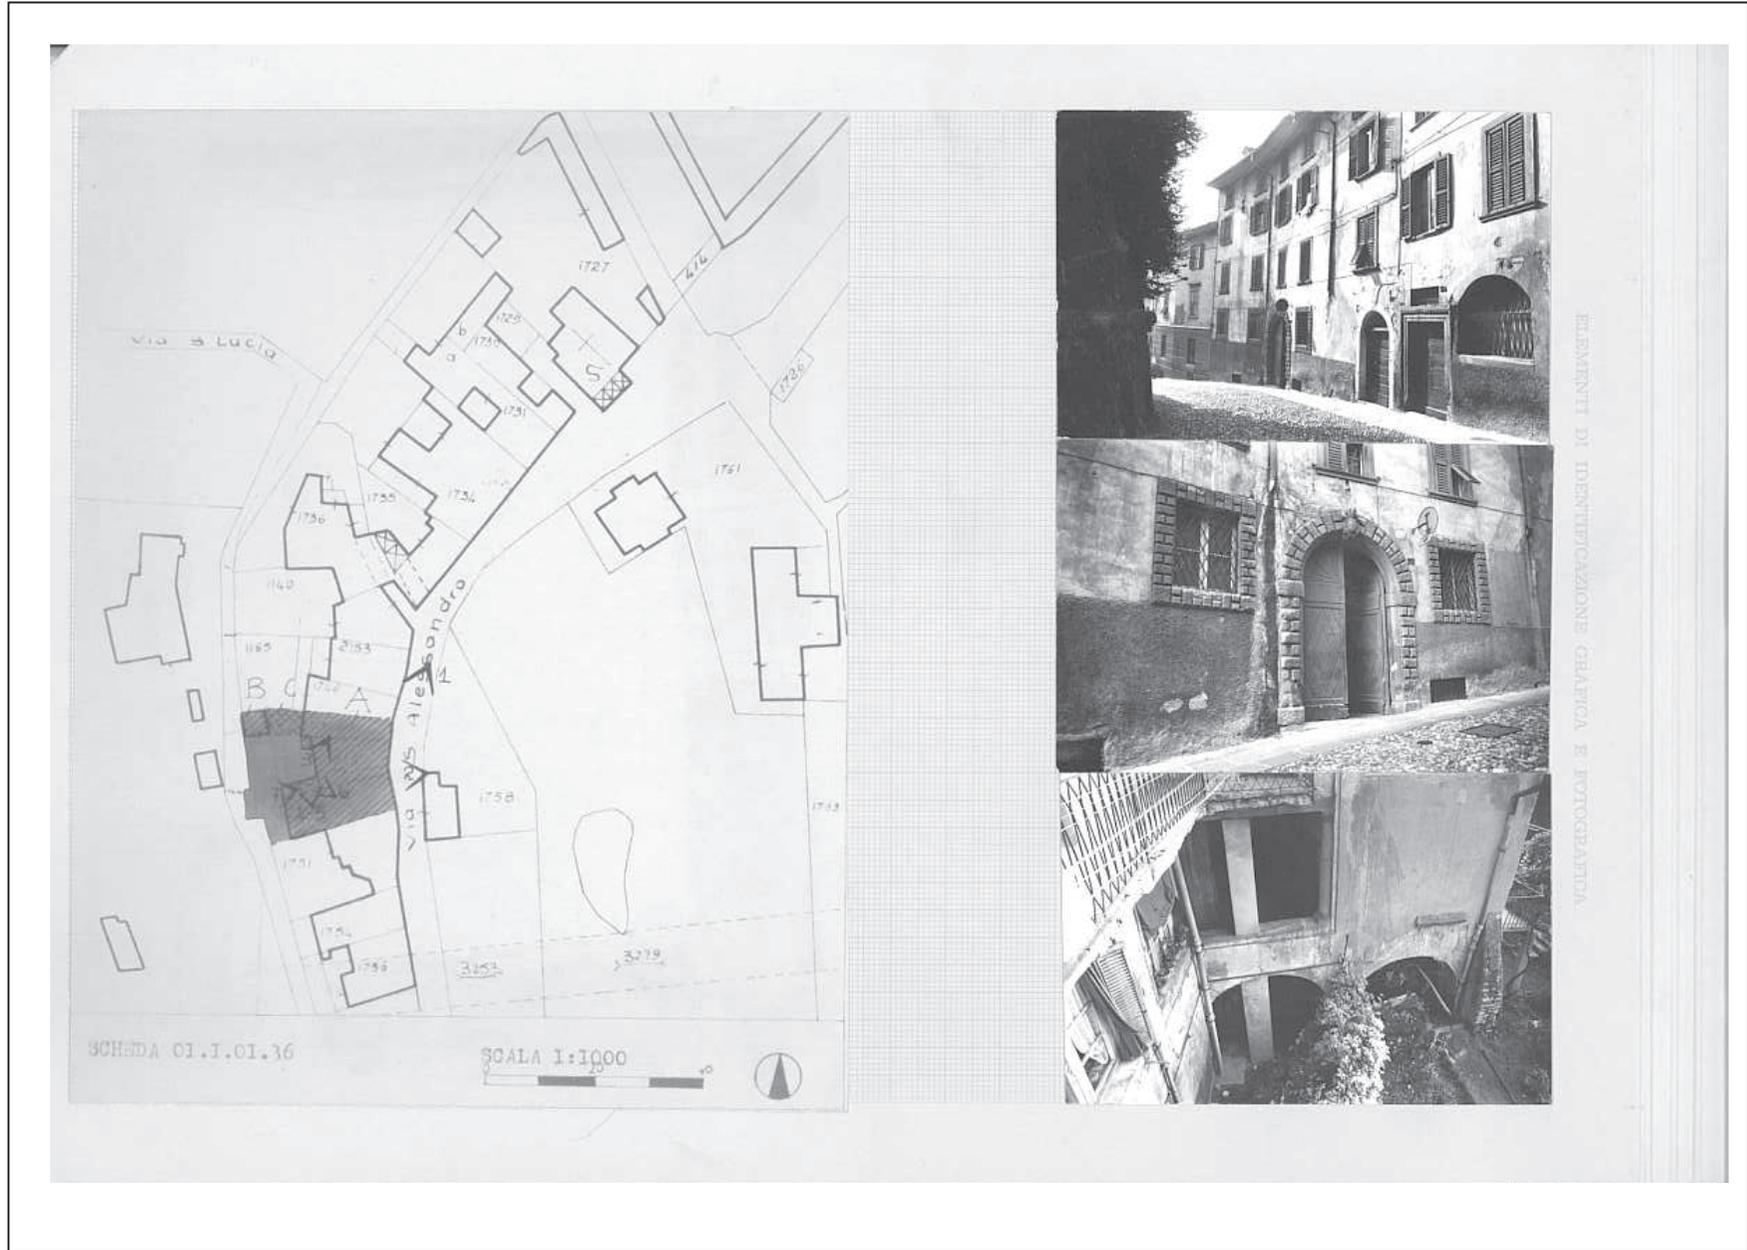
DATI CRONOLOGICI						DATI TIPOLOGICI						STRUTTURE E MATERIALI														
Edificio del XVII secolo						Edificio in cortina, già palazzo						Muratura mista, intonacata														
Corpo B sul mp.1748 storicamente di una certa importanza in quanto per tradizione già sede della Guardia Daziaria						Pianta irregolare						Tetto con orditura in legno e manto in coppi														
Interventi degradanti all'interno: ballatoi di vario tipo con torre di gabinetti sul lato nord; chiusura del loggiato; aggiunta di un pilastro di sostegno in c.a. nel portico quando fu aperta la galleria della Conca d'Oro. (Gli ambienti a lato dell'androne erano affrescati)						Altezza di quattro piani su strada di cinque sul retro						Ballatoi con putrelle e mattoni														
PROPRIETARIO ATTUALE						Ballatoi degradati sul retro con torre di gabinetti						Androne pavimentato in mattoni, in parte a spina di pesce

BIBLIOGRAFIA						CARATTERISTICHE PARTICOLARI E CONTESTO						GRANDE PILASTRO IN PIETRA RETTANGOLARE CHE SI TRASFORMA IN COLONNA A RACCHI CIRCOLARI IN CORRISPONDENZA DEL LOGGIATO (GIÀ PARTICOPE PT) E AL 1° PIANO. GRANDI VANI CON VOLTA A BOLLE IN MATTONE PER SOSTENERE - COLLEGIAMENTO COL NICOLO VERSO LA SCALATA DI S. LUCIA ?														
PELANDI, 1965, III, 136						Fronte importante non rettilinea che segue l'andamento della strada						RestauRO generale di consolidamento e liberazione. Eliminare corpo C														
DOCUMENTI ANNESSI						OSSERVAZIONI						GIARDINO SUL RETRO A LIVELLO DEL PORTICO, TRASCURATO. IL MURO DI CINTA A OVEST FORMA UNA SPORGENZA CHE, SECONDO LA TRADIZIONE, ERA UNA TORRETTA DI AVVISTAMENTO														
NEG.193.7a/196.17/196.18/192.15/196.21/196.19/196.20						Portale ad arco a tutto sesto in pietre a bugne alternativamente lisce e rigate; stesso motivo nelle finestre rettangolari con inferriata a piano terra; stemma sopra il portale. Portico a due luci ad arco ribassato						REDATTA DA G.Colmuto Zapella-giugno 1973

Scheda bis ▶						Sul lato sud a un livello più basso della strada. Loggia d'angolo in corrispondenza dell'androne, trabeata, ora in parte tamponata.						REVISIONATA DA V.Zanello -luglio 1973														
1 2 3 4 5 6 7 8 9						1 2 3 4 5 6 7 8 9						1 2 3 4 5 6 7 8 9
